## 4 ライター

### 事例2 「ライターのスイッチが誤って入り出火した火災」

用途等 乗用車

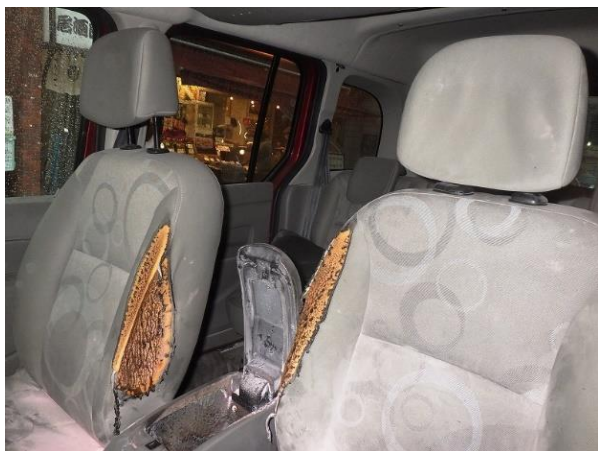
写真 4-3 焼損したフロントシートの状況

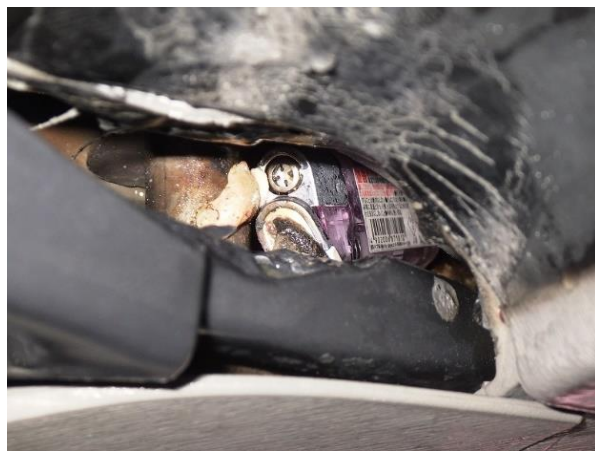
出火原因は、パーキングブレーキとコンソールボックスの間に落ちていたライターが、駐車時に引いたパーキングブレーキと接触し、誤ってスイッチが入ったことに気が付かないまま降りたため、コンソールボックスに着火し、出火したものです。

写真 4-4 コンソールボックス付近のライター

座席周りや足元などはこまめに整理、清掃を実施し、シートレールやサイドブレーキ等の可動部付近は特に注意して確認するようにしましょう。
