4 ライター

事例1 「捨てられたライターのスイッチが誤って入り出火した火災」

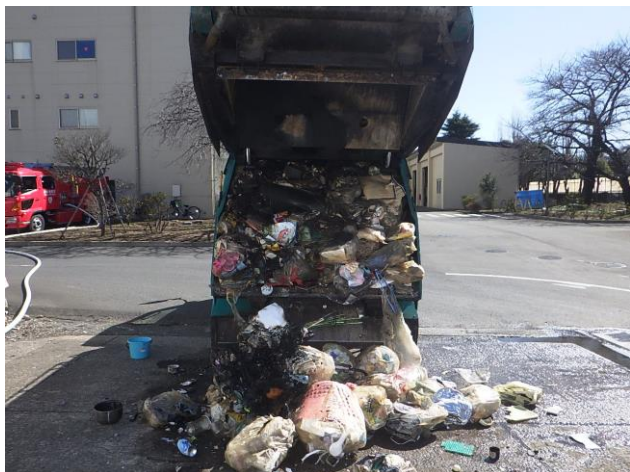
この火災は、不燃ごみを収集中のごみ収集車の荷箱から出火したものです。

写真 4-1 ごみ収集車の荷箱内の状況

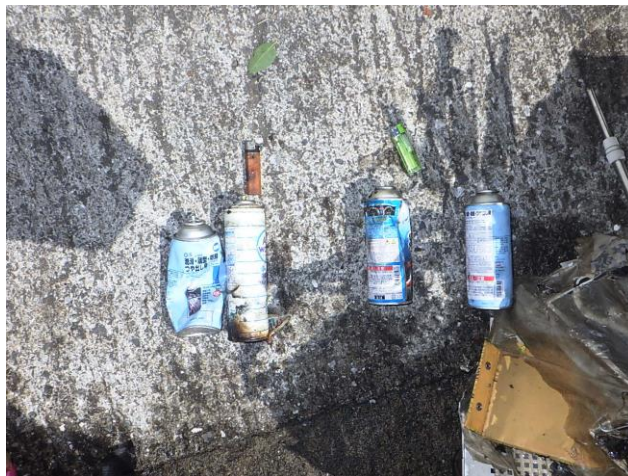
出火原因は、不燃ごみの収集作業中の作業員が回転板を操作したところ、ごみの中にあつたライターのスイッチが誤って入り、近くのごみに着火し、出火したものです。

この火災は、可燃性のガスが残っている状態のライターを不燃ごみとして処分したため、発生したものです。

写真 4-2 ライター等の状況

ライターを処分する際は、住まいの地域のごみ回収方法をよく確認して、適切に処分をしましょう。
