## 28 防火管理義務対象物

事例 「店舗従業員が協力し初期消火、避難誘導に従事した火災」

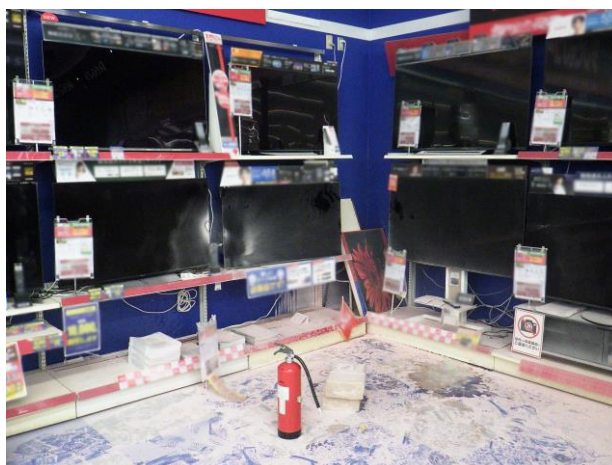
写真 28-1 焼損箇所の状況

被害状況 建物ぼや1棟 テレビ2台、テーブルタップ3個、スチールラック等焼損

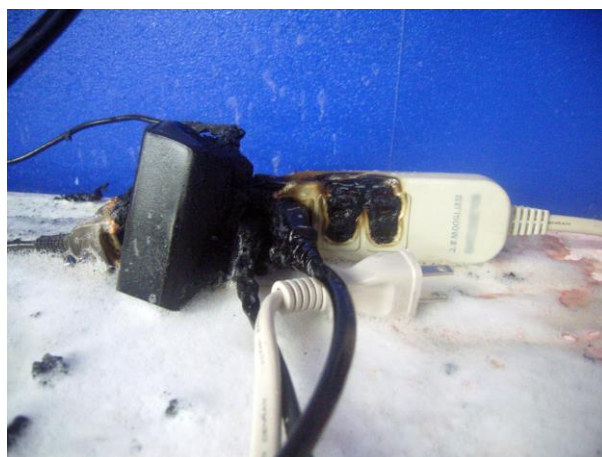
この火災は、店舗の2階のテーブルタップから出火したものです。

出火原因は、店舗内で使用していたテーブルタップに複数の電気機器を接続し使用していたため、過多の電流が流れ、発熱し出火したものです。

写真 28-2 出火箇所の状況

防火管理義務対象物の関係者は、万が一の際に迅速な通報や初期消火、的確な避難誘導が行えるよう自衛消防訓練を適宜行い、正しい知識や技術を身につけましょう。
