29 危険物施設

事例2 「給油取扱所内において静電気でガソリンに引火した火災」

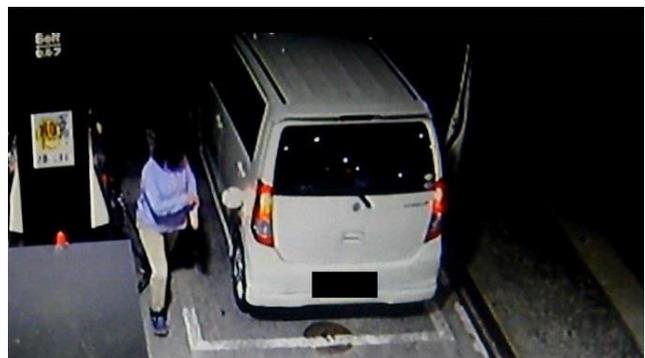
セルフ式の給油取扱所で給油を実施した利用客は車を発進させようとしたところ別の利用客からキャップの閉め忘れを指摘されたことから、給油口側へ戻りキャップを閉めようとしたところ給油口付近から炎が立ち上がりました。

写真 29-3 防犯カメラの映像

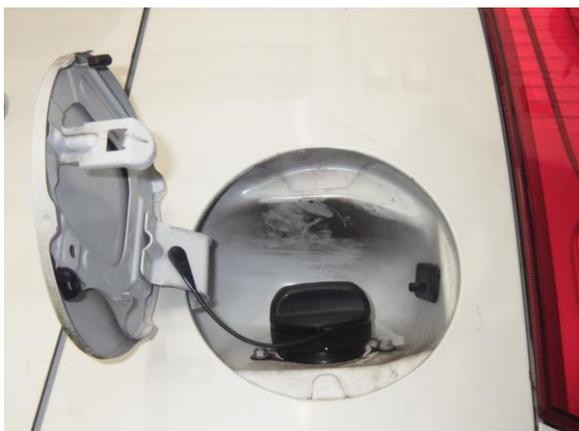
出火原因は、セルフ式の給油取扱所で給油を実施した利用客に静電気が帯電していたことから、発生した静電スパークにより滞留していたガソリンの可燃性蒸気に引火し出火したものです。

写真 29-4 給油口に付着した煤

自動車等に使用されるガソリンは揮発性が高く、真冬の時期でも引火危険のある可燃性蒸気が発生します。また、空気と混ざった可燃性蒸気は静電気などの小さな火源でも引火してしまうことから注意が必要です。セルフ式給油取扱所を利用するときは静電気除去パッドに触れるなどの帯電防止措置を必ず実施するようにしましょう。

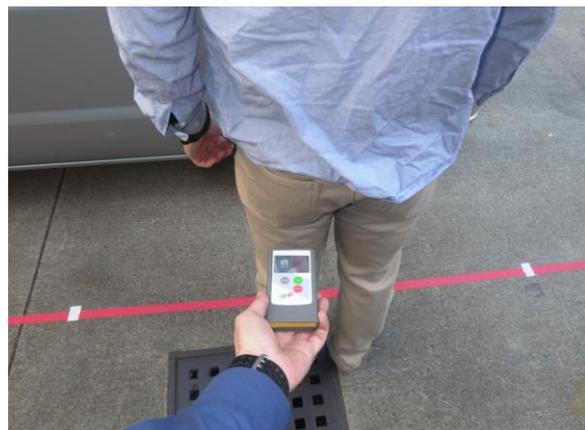
写真 29-5 帯電測定状況
