31 消防用設備等の活用状況

事例2 「ごみ処理施設から出火し、屋内消火栓設備等を活用した火災」

出火時分 3月 11時ごろ
用途等 ごみ処理場 耐火造 3/0 延 1,600 m²
防火管理 非該当 自主選任 消防計画あり
被害状況 建物ぼや1棟 ごみ 2 m³、塩化ビニル配管若干焼損
概要

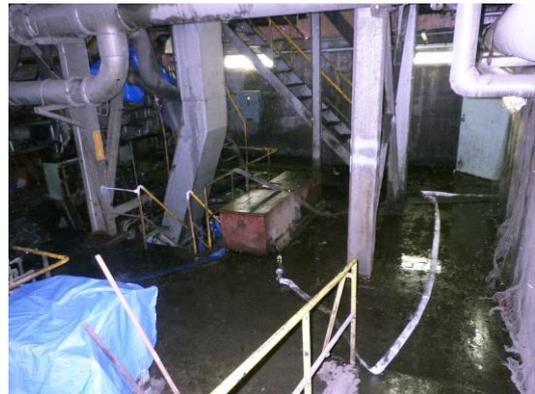
写真 31-3 延長した屋内消火栓設備の状況

従業員が作業中に破砕機から爆発音を聞き、操作室モニターで確認すると、破砕機から煙と炎が上がっているのを発見し、同時に自動火災報知設備が鳴動しています。火災を発見した従業員はすぐに上司に火災を知らせ、知らせを受けた上司が固定電話で119番通報しています。屋外にいた従業員は、爆発音を聞いたため、建物1階に設置してある屋内消火栓設備を活用し、初期消火を実施しました。また、発見者の従業員も水バケツを活用した後、建物3階部分に設置してある屋内消火栓設備を活用しています。

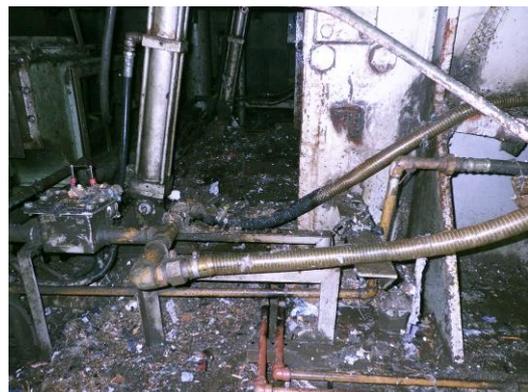
写真 31-4 出火箇所付近の状況

この火災は、ごみ処理施設の1階機械室から出火したものです。

出火原因は、収集されたスプレー缶を破砕機で破砕した際に噴出したガスが破砕機と金属製のごみとの間で生じた衝撃火花により引火した可能性が考えられましたが、焼損した金属片等が見分できず、確たる物証が得られないため不明となっています。
