7 消防用設備等の活用状況

事例 「防災センター勤務員を中心として、スプリンクラー設備の補助散水栓を活用し初期消火並びに安全な避難誘導を講じた火災」

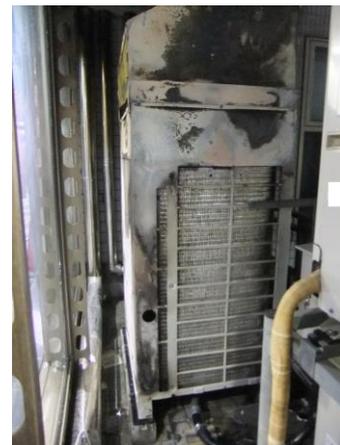
写真 7-1 室外機の状況

出火原因は、冷暖房機の定速圧縮機内部で何らかの原因により絶縁不良が発生し、層間短絡及び地絡が継続することで発生した火花がオイルに引火し出火したものです。

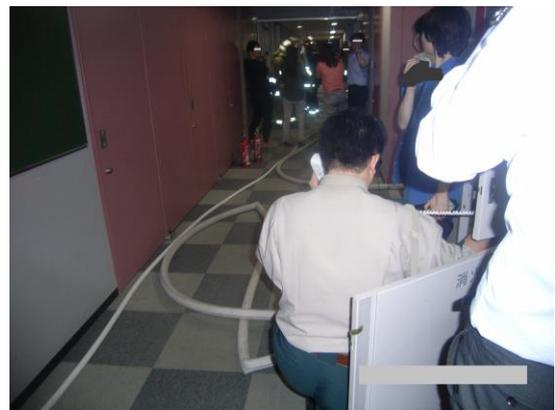
写真 7-2 補助散水栓の使用状況

防災センター勤務員が自動火災報知設備受信盤から「15階注意報」を、さらに1分後に「火災報」の受信を確認したことから14階を確認に行くと、14階バルコニーのエアコン室外機付近が燃えているのを発見しました。その後駆け付けた別の防災センター勤務員と協力し、煙流入を防ぐため防火戸を閉鎖し、バルコニー開口部を開放させたのち、スプリンクラー設備の補助散水栓を活用して、消防隊到着まで消火活動を実施し延焼拡大を阻止しました。また、防災センター勤務員が手分けして各階の在館者に対し避難誘導を行い、放送設備を活用して館内一斉放送で避難を促すことで、約300人を混乱させることなく屋外へ避難させました。
