一酸化炭素の区画外への拡散状況に関する検証

眞田 良仁*, 菊地 遼輔*, 大森 俊介*, 飯田 明彦*, 細谷 昌右*

Study on Carbon Monoxide Diffusion Outside the Room

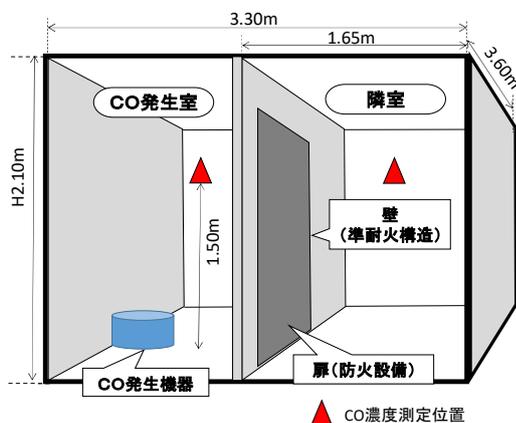
図1 実験室の設定状況

A L C 鉄骨造の実験室 (3.3m×3.6m×高さ2.1m) を準耐火構造 (石膏ボード12.5mm両面2枚張り) の壁でCO発生室と隣室に隔てた。壁には戸当たりにより遮煙性能を有する「防火設備の構造を定める件 平成12年5月24日建設省告示第1360号」に準ずる防火設備を設置した。CO発生機器はCO発生室の左の壁際中央に設置した。

なお、「JIS A2201 送風機による住宅等の気密性能試験法」に準じ、本実験室の差圧等を測定した結果、実験室の相当隙間面積 (単位面積当たりの隙間の大きさ) は28cm²/m²であった。この値は一般的な住宅の値 (相当隙間面積10cm²/m²) より大きいものであり、本実験室は一般的な住宅よりも換気量が多いものと言える。

赤外線ガス分析計 (CO濃度測定範囲: 0~20%) を用い、CO発生室及び隣室それぞれの中央 (高さ1.50m) の2か所で測定した。

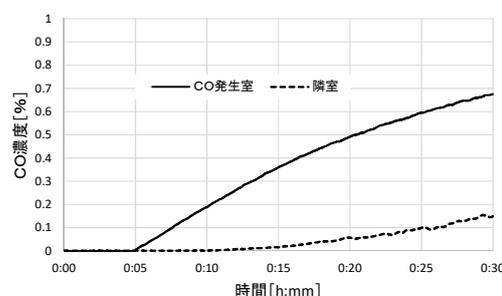
図2 扉閉鎖条件のCO濃度変化

発電機運転開始から5分後にCO発生室のCO濃度が上がり始め30分後には0.67%まで上昇した。隣室もCO発生室と比較して緩やかではあるが15分後からCO濃度が上昇している様子が確認でき、30分後には0.15%までCO濃度が上昇した。

隣室もCO発生室と比較して緩やかではあるがCO濃度が上昇している様子が確認できたことから、遮煙性能を有した防火設備を閉鎖していても戸当たりの隙間からCOが漏れいしているものと考えられる。

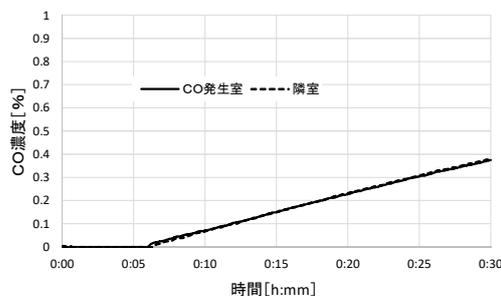
図3 扉開放条件のCO濃度変化

CO発生室と隣室のCO濃度の時間変化がほぼ一致している様子が確認できる。

CO発生室と隣室のCO濃度の時間変化がほぼ一致している様子が確認できたことから、扉を開放しているため隣室へCOが拡散しやすくなり、CO発生室と隣室のCO濃度が均一化されたと考えられる。扉閉鎖条件と比較すると、扉を閉鎖していることにより、隣室のCO濃度が上昇し始める時間が遅延し、かつCO濃度の上昇速度も緩やかになることが確認できるため、扉の閉鎖がCOの区画外への拡散を大きく抑制する効果があると考えられる。

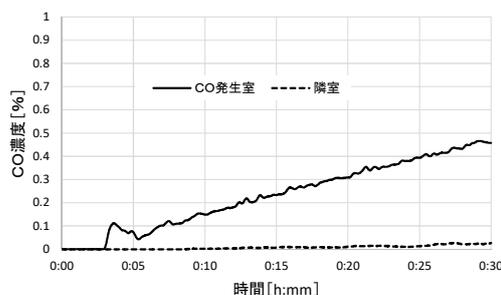
図4 排気送気条件のCO濃度変化

扉閉鎖条件と比較するとCO発生室及び隣室の両方CO濃度が低く推移している様子が確認できる。

排気送気条件では発電機への給気が外気の新鮮空気であるため、扉閉鎖条件よりもCO濃度が低く推移したと考えられる。扉閉鎖条件のように換気が不十分な場所で発電機を運転する場合は発電機への給気が排気と混合したのとなり、より発電機からのCO発生濃度が高くなるものと考えられる。換気が悪い場合はより高いCO濃度の排気が排出される危険性がある。

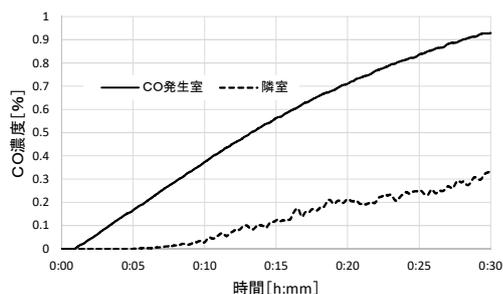
図5 負荷運転条件のCO濃度変化

扉閉鎖条件と比較して、CO発生室と隣室共にCO濃度が上昇し始める時間が早く、かつCO濃度の上昇速度が速い様子が確認できる。

扉閉鎖条件と比較して、CO発生室と隣室共にCO濃度が上昇し始める時間が早く、かつCO濃度の上昇速度が速い様子が確認できたことから、発電機に負荷を掛けることにより燃料消費速度が上がり、排気のCO濃度が高くなったものと考えられる。

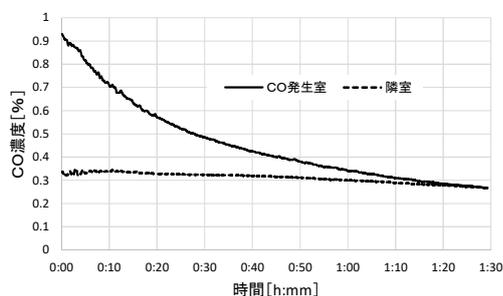
図6 発電機負荷運転停止後のCO濃度変化

発電機運転停止直後のCO濃度はCO発生室が0.93%、隣室が0.33%であったが、1時間30分後にはCO発生室及び隣室ともに同じCO濃度(0.26%)となった。発電機運転停止によりCOが発生していないため、拡散によりCO濃度が低下しているものの、高いCO濃度を維持しており、発電機運転停止から1時間30分が経過しても重い中毒症状が生じるCO濃度となっている。

発電機運転停止から1時間30分が経過しても重い中毒症状が生じるCO濃度となっていたことから、本実験室は一般住宅よりも大きい隙間相当面積はあるものの、十分な換気を行わなければCOの発生を停止してもCO濃度が低下しないと考えられる。発電機を停止しても換気を十分に行わなければCO発生室及び隣室共にCO濃度が高い状態で維持されていることから、発電機の使用が短時間であっても、停止してから換気をしていない場所に人が留まっている場合はCO中毒に至る危険性がある。

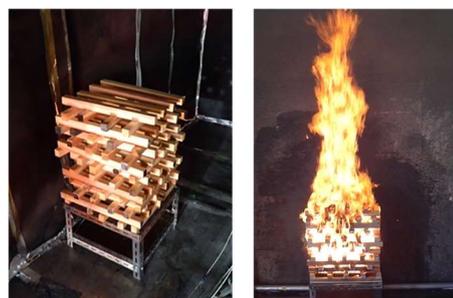
図7 クリブ(左:設置状況、右:燃焼状況)

有炎燃焼火災の初期を想定し、住宅用消火器の消火性能試験に用いられる0.45m×0.45mのA火災模型(1/2単位)にヘプタンを助燃材として点火した(図7)。

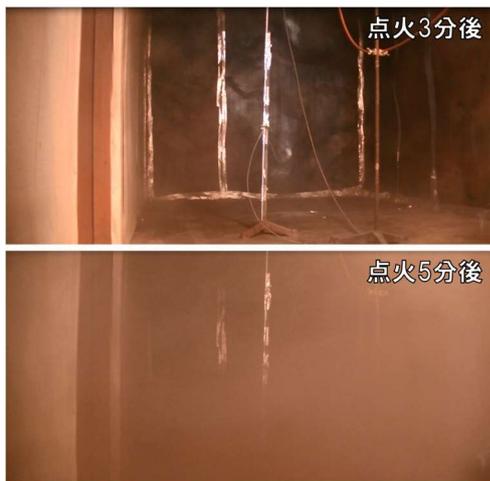
図 10 クリブ燃焼時の隣室の状況

CO発生室では点火直後から炎が激しくあがって燃焼しており煙が多く発生していた。隣室から扉を見ると、扉の戸当たりの隙間から煙が漏れ出ている様子が確認できた。点火から5分後隣室は煙に覆われて視界がほとんど利かなくなった(図10)。

点火直後から隣室へ煙が漏れ出て、隣室が常温を著しく超える室温となった状況から、就寝中等で覚醒していても隣室で漏れ出した煙や室温の上昇といった異変を覚知することができると考えられるが、点火から数分で短時間の吸引でも死に至るCO濃度まで上昇するため、素早い避難が必要であると考えられる。

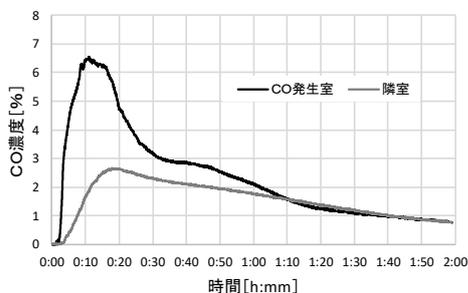
図 11 クリブ燃焼時のCO濃度変化

点火直後からCO発生室及び隣室のCO濃度が急上昇している。閉鎖した扉を介した隣室でさえ吸引時間1~2分で死亡するとされる0.5%のCO濃度に5分程度で到達している(図11)。隣室の室温は50℃まで上昇し、常温を著しく超える室温となった(図12)。

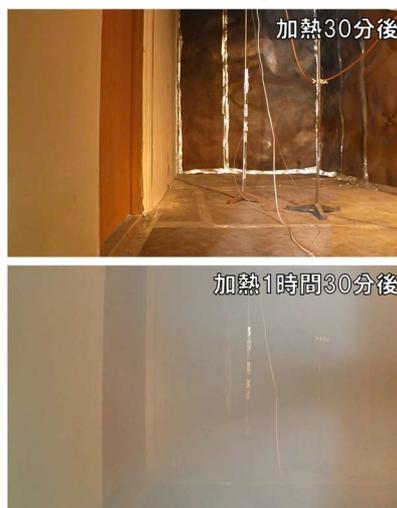
図 13 布団燃焼時の隣室の状況

CO発生室ではニクロム線の加熱から3分後に煙が漂うように発生した。隣室では点火から30分後でも煙がほとんど見えず、クリアな状況であったが、点火から1時間後徐々に煙が漏えいしはじめ、点火から1時間30分後には視界が利かなくなるほどの煙に覆われた(図 13)。

クリブの燃焼と比較すればCO濃度の上昇が緩やかであり、中毒症状が生じる濃度及び吸入時間に至るには時間を要する状況から、早期に煙発生等の異変を覚知すれば避難可能であると考えられる。しかし、隣室への煙の漏れいや温度上昇が僅かであるため、就寝中等で覚醒していない場合などは火災に気が付かず、吸引し続けるとCOHb濃度が上昇して行動障害が生じ、避難が困難になると考えられる。

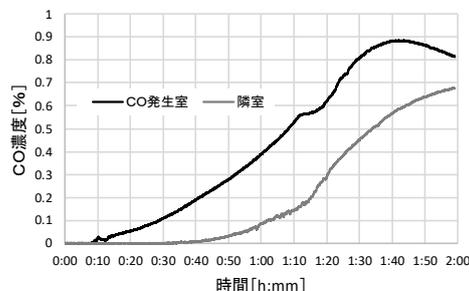
図 14 布団無炎燃焼時のCO濃度変化

時間に至るには時間を要する(図 14)。室温も隣室については大きく上昇はしない(図 15)。

クリブの燃焼と比較すればCO濃度の上昇が緩やかである。隣室については点火後40分が経過してからCO濃度が上昇し始めるため、中毒症状が生じる濃度及び吸入

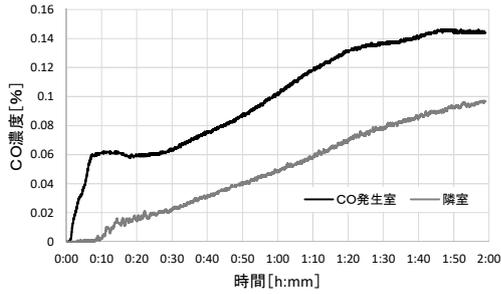
図 16 木炭燃焼時のCO濃度変化

点火後2時間が経過しても、隣室は0.1%未満の濃度であり、クリブや布団の燃焼に比べればCO濃度の上昇は緩慢である(図 16)。室温についても、隣室はほとんど上昇しなかった(図 17)。

クリブや布団の燃焼と比較すれば、煙の発生がほとんどない上に隣室の室温の変化も非常に少ないため、覚醒している状態でも隣室で木炭が燃焼していることに気付くのは難しい。そのため、中毒症状が生じてから異変に気付くことも考えられる。また、より多くの木炭を燃焼させた場合はその分COの発生が多くなるため、よりCO中毒の危険性が増すと考えられる。

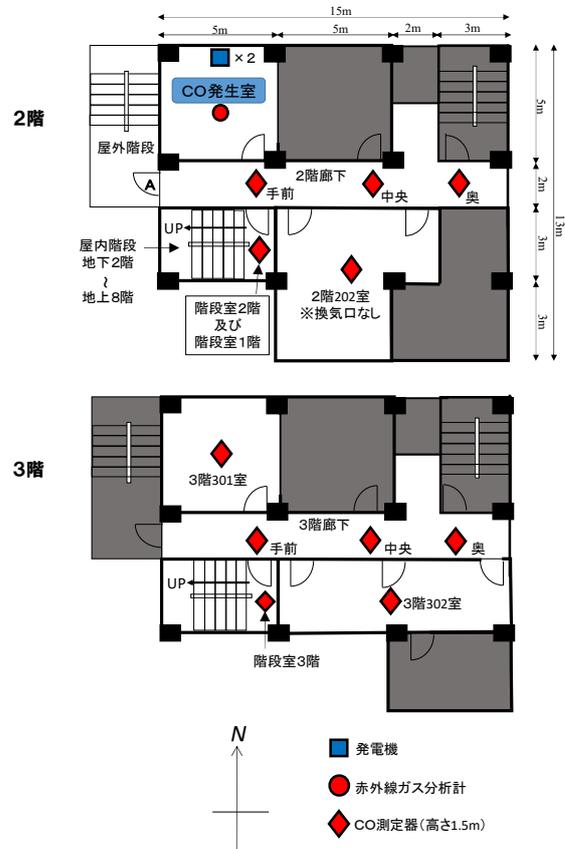
図 18 主訓練塔平面図及びCO測定箇所

東京消防庁消防学校 主訓練塔 (RC造 地上8階地下2階建) 1~3階

CO発生室は主訓練塔2階北西の部屋とし(図18)、CO発生機器として、前3、(1)、ア、(ウ)と同じ発電機を使用した。CO発生室北壁際中央に2台の発電機を設置し、同時に作動させてCOを発生した。

なお、図18の網掛け部分については、扉は全ての条件で閉鎖した上で、目張りにより空気の流入出が生じない措置を行った。

各部屋は0.25m角、各廊下は0.3m角の自然換気口で換気をしたが、2階202室のみ換気が行われぬように換気口を塞いだ。

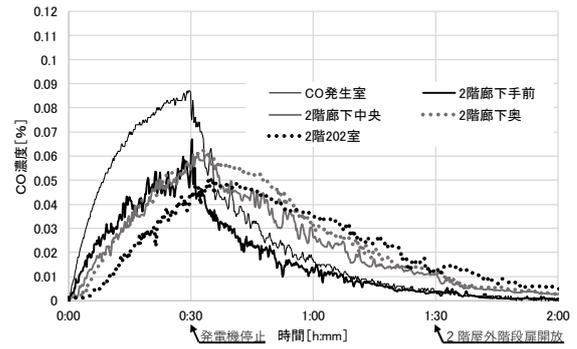
図19 2階のCO濃度変化 (全開放条件)

CO発生室、廊下手前、中央、奥、202室の順にCO濃度が上昇し始めた時間 (0.01%到達時間) が早く、CO濃度もCO発生室、廊下、202室の順で高い。廊下の手前、中央、奥ではCO濃度に大きい差はない。

202室以外の部分では、発電機を停止するとまもなくCO濃度が低下し始め、発電機を停止してから1時間後にはピーク値と比較して5分の1まで低下している。202室は発電機を停止してから10分ほど経過してからCO濃度が低下し始め、発電機を停止してから1時間後はピーク値の3分の1程度までしか低下しなかった。

2階屋外階段扉開放後は2階全体のCO濃度が僅かに低下した。

CO発生室	2階廊下手前	2階廊下中央	2階廊下奥	2階202室
0.01%到達時間[h:mm]	0:01	0:02	0:04	0:05	0:10
30分後のCO濃度[%]	0.086	0.056	0.054	0.056	0.043
1時間30分後のCO濃度[%]	0.004	0.004	0.011	0.012	0.012
2時間後のCO濃度[%]	0.000	0.001	0.003	0.003	0.005
CO濃度ピーク時間[h:mm]	0:30	0:30	0:30	0:33	0:35
CO濃度ピーク値[%]	0.086	0.067	0.061	0.062	0.051

a 発電機運転中は、CO発生室、2階廊下手前、中央、奥、2階202室の順にCO濃度が上昇し始めており、CO濃度も上記の順で高い状況から、発生したCOが発生室に近い部分から順に拡散していると考えられる。2階廊下の手前、中央、奥ではCO濃度の0.01%到達時間及びCO濃度に大きい差はないため、廊下内ではCOが速く拡散したと考えられる。

b 発電機停止後、まもなく202室以外の部分ではCO濃度が低下し始めたことに対して、202室は低下が始まるのが遅い上にCO濃度の低下速度も遅かった。202室は換気口がないため、扉は開放状態であっても空気が滞留しやすく、CO濃度が低下しにくかったものと考えられる。

c 2階屋外階段扉開放後は2階全体のCO濃度が僅かに低下したのは、2階屋外階段扉を開放したことにより外気の流入が生じたためであると考えられる。

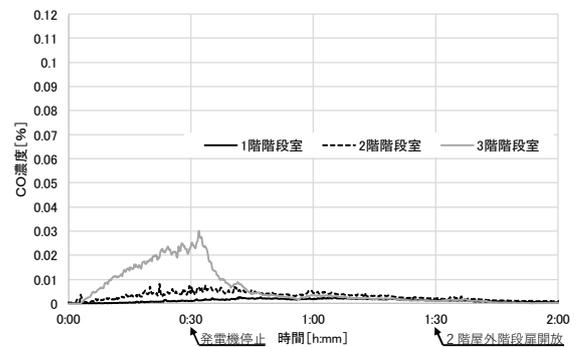
図20 階段室内のCO濃度変化 (全開放条件)

発電機運転中については階段室のCO濃度は3階、2階、1階の順に高いことが分かる。CO発生室に近い位置にある階段室の2階よりも3階の方がCO濃度が高く、1階のCO濃度はそれと比較して著しく低い。

発電機運転中、CO発生室に近い位置にある階段室2階よりも階段室3階の方がCO濃度が高く、階段室1階のCO濃度はその他と比較して著しく低いといった推移を示した結果から、階段室内ではCOが上方に拡散しやすいものと考えられる。

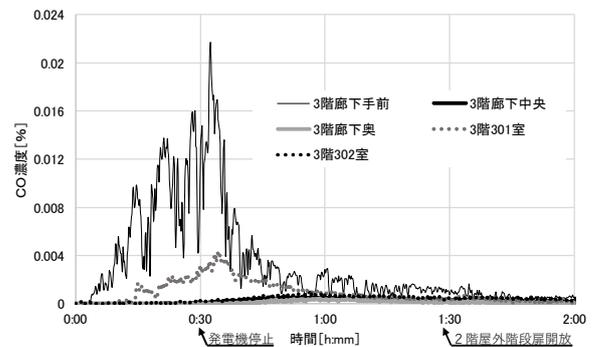
図21 3階のCO濃度変化 (全開放条件)

廊下手前、301室、その他の部分の順でCO濃度が高い。また、廊下手前及び301室については前ウの階段室3階のCO濃度の挙動に近い変化をしている。

廊下手前及び301室は階段室3階のCO濃度の挙動に近い変化をしていることから、扉を開放している条件では廊下手前及び301室のCO濃度は階段室3階からのCOの拡散の影響を受けやすいと考えられる。その他の部分もCO濃度の上昇は非常に緩慢であるものの、約0.001%までCO濃度が上昇しているため、扉を開放した条件であればCO発生室と別の階であってもフロア全体にCOが拡散しやすいと考えられる。

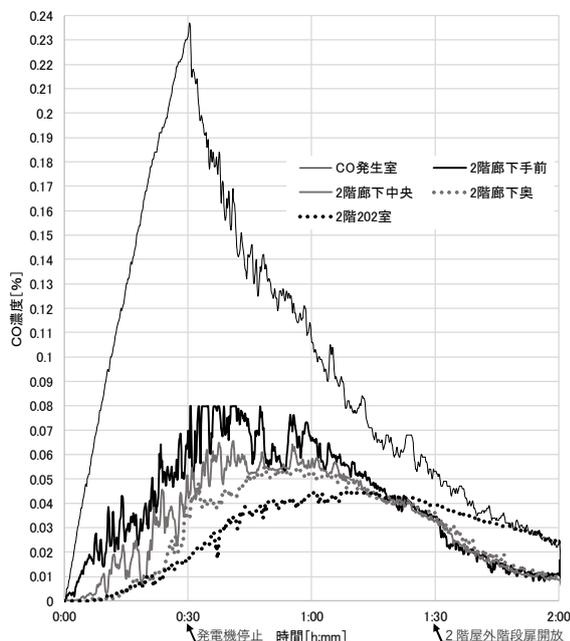
図22 2階のCO濃度変化 (全閉鎖条件)

CO発生室は30分後に0.24%近くまで上昇しているが、廊下のCO濃度はその3分の1以下となっている。廊下手前は全開放条件の場合より高いCO濃度で推移しているが、廊下中央については全開放条件と同程度で推移し、廊下奥、202室については全開放条件の場合に比べて低く推移している。また、廊下手前、中央、奥、202室の順にCO濃度が高く、上昇し始め(0.01%到達時間)も早い傾向が全開放条件の場合よりも顕著に現れている。

廊下手前部分のCO濃度がCO測定器の測定上限(0.08%)に達してしまっているため、一部上限以上のCOの変化は観察できなかった。CO発生室は発電機停止後まもなくCO濃度が低下し始めたが、その他の部分ではCO濃度の低下が始まるのが遅くなっており、発電機停止後もCO濃度が上昇していることが分かる。さらに2階202室については発電機停止から1時間が経過してもほとんどCO濃度が低下していない。

2階屋外階段扉開放後は廊下全体のCO濃度が低下したが、CO発生室及び202室は階段扉開放による著しいCO濃度の低下は観察できなかった。

CO発生室	2階廊下手前	2階廊下中央	2階廊下奥	2階202室
0.01%到達時間[h:mm]	0:01	0:03	0:09	0:21	0:24
30分後のCO濃度[%]	0.232	0.08以上※	0.044	0.034	0.017
1時間30分後のCO濃度[%]	0.053	0.034	0.033	0.036	0.039
2時間後のCO濃度[%]	0.025	0.011	0.008	0.010	0.024
CO濃度ピーク時間[h:mm]	0:30	0:30※	0:40	0:48	1:00
CO濃度ピーク値[%]	0.232	0.08以上※	0.066	0.055	0.045

a 発電機運転中、廊下手前のCO濃度は全開放条件の場合と比較すればCO濃度が高く推移しているが、CO発生室のCO濃度から比較すれば、3分の1程度になっており、CO発生室から離れた廊下奥は全開放条件の場合より低く推移している。2階廊下手前、中央、奥の順にCO濃度が高く、上昇し始め(0.01%到達時間)も早い傾向が全開放条件の場合よりも顕著に現れていることから、CO発生室の扉を閉鎖すると廊下への発電機排気の流入が抑制され、廊下内におけるCO拡散が遅くなると考えられる。

していること状況から、発電機停止後もCO発生室から流出しているCO濃度の高い空気がその他の部分へ拡散していると考えられる。202室が発電機停止から1時間経過してもほとんどCO濃度が低下していないのは、202室は換気口がなく一度上昇したCO濃度が低下しづらいことが原因であると考えられる。

c 2階屋外階段扉開放後、外気が流入したため2階廊下全体のCO濃度が低下したものと考えられる。CO発生室及び202室は扉が閉鎖されており、外気が流入しなかったため、屋外階段扉開放が影響とされるような著しいCO濃度の低下は観察できなかったと考えられる。

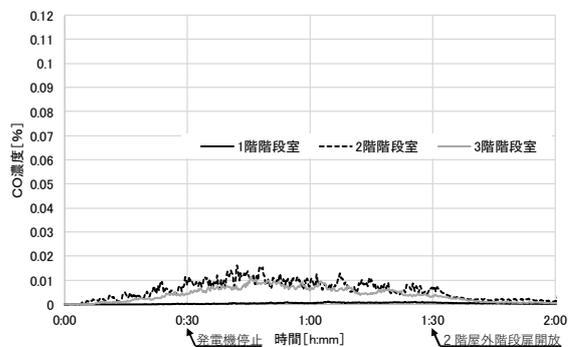
図23 階段室内のCO濃度変化 (全閉鎖条件)

階段室のCO濃度は2階、3階、1階の順にCO濃度が高くなっていることが分かる。

全開放条件とは異なり、2階、3階、1階の順にCO濃度が高くなっている状況から、扉が閉鎖されて階段室への発電機排気の流入が抑制されたことにより、階段室内におけるCOの上方への拡散が遅くなったものと考えられる。

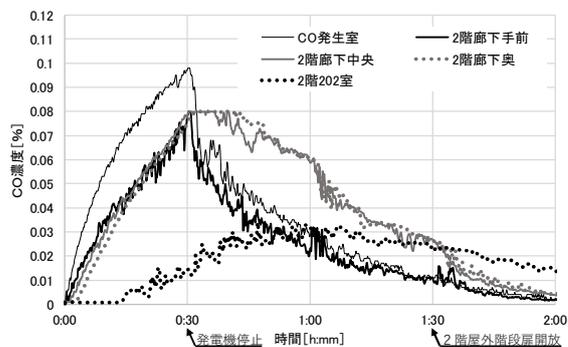
図24 2階のCO濃度変化 (階段室開放条件)

廊下中央部分及び奥部分のCO濃度がCO測定器の測定上限(0.08%)に達してしまっているため、一部上限以上のCOの変化は観察できなかった。202室のCO濃度の上昇が緩慢で、低下に転じてからも緩やかな変化を示した。その他の部分については、CO発生停止後や2階屋外階段扉の開放時についてもCO濃度の変化は全開放条件の場合と同様の挙動であることが分かる。

CO発生室	2階廊下手前	2階廊下中央	2階廊下奥	2階202室
0.01%到達時間[h:mm]	0:01	0:02	0:03	0:05	0:26
30分後のCO濃度[%]	0.097	0.08以上※	0.078	0.075	0.014
1時間30分後のCO濃度[%]	0.011	0.011	0.027	0.026	0.024
2時間後のCO濃度[%]	0.002	0.002	0.004	0.004	0.013
CO濃度ピーク時間[h:mm]	0:30	0:30※	0:31※	0:32※	0:58
CO濃度ピーク値[%]	0.097	0.08以上※	0.08以上※	0.08以上※	0.033

202室のCO濃度の上昇が緩慢で、低下に転じてからも緩やかな変化を示したのは2階202室の扉を閉鎖されていることによりCOの拡散が抑制されたためであると考えられる。その他の部分でCO発生停止後や2階外階段扉の開放時についてもCO濃度の変化は全開放条件の場合と同様の挙動となったのは、202室の扉閉鎖以外の2階の扉開閉条件が全開放条件と同様であるためと考えられる。

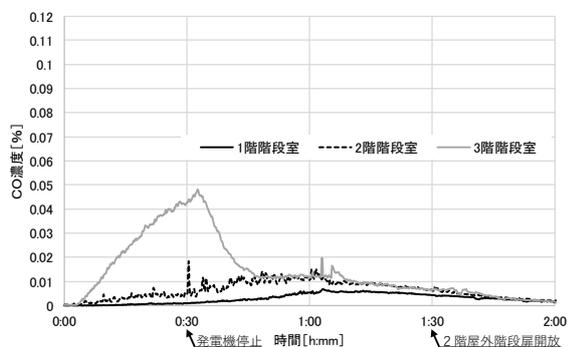
図 25 2階のCO濃度変化 (階段室開放条件)

階段室開放条件の方がCO濃度は高くなっているが、全開放条件の場合とCO濃度の変化挙動が同様であることが分かる。

全開放条件の場合とCO濃度の変化挙動が同様であったのは、CO発生室から階段室までの経路は全開放条件の場合と扉の開閉条件が同じであるためCO濃度の変化が同様の挙動を示したと考えられる。

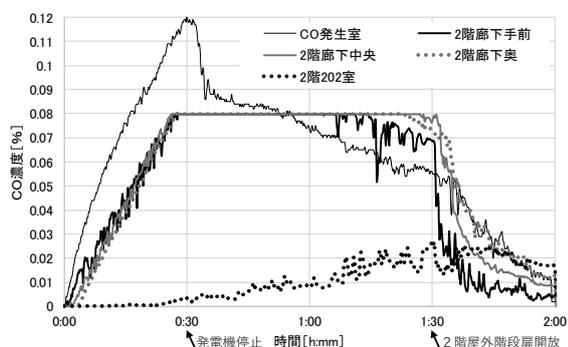
図 26 2階のCO濃度変化 (3階最上階条件)

廊下部分のCO濃度がCO測定器の測定上限 (0.08%) に達してしまっている部分が多く、COの変化はほとんど観察できなかったが、CO濃度 0.08%未満での変化をみると、2階屋外階段室扉を開放すると廊下のCO濃度が急激に低下している様子は確認できる。

CO発生室	2階廊下手前	2階廊下中央	2階廊下奥	2階202室
0.01%到達時間[h:mm]	0:01	0:03	0:05	0:06	1:01
30分後のCO濃度[%]	0.120	0.08以上※	0.08以上※	0.08以上※	0.003
1時間30分後のCO濃度[%]	0.056	0.069	0.076	0.073	0.026
2時間後のCO濃度[%]	0.002	0.004	0.008	0.013	0.017
CO濃度ピーク時間[h:mm]	0:30	0:27※	0:26※	0:28※	1:29
CO濃度ピーク値[%]	0.12	0.08以上※	0.08以上※	0.08以上※	0.026

廊下部分のCO濃度がCO測定器の測定上限(0.08%)に達してしまっている部分が多く、COの変化はほとんど観察できなかったが、他の条件よりも濃度が高く推移していたと考えられる。階段室3階でCOが滞留することに伴い、廊下のCO濃度が他の条件よりも高くなったと考えられる。2階屋外階段室扉を開放すると廊下のCO濃度が急激に低下したのは、他の条件よりも廊下のCO

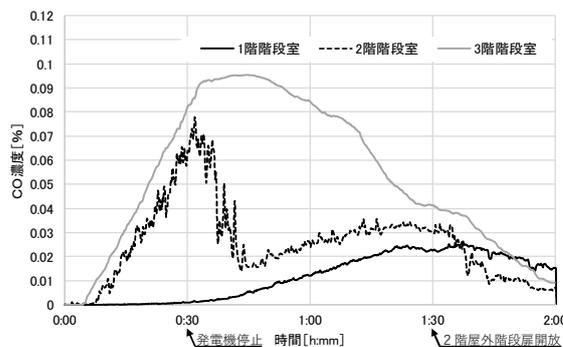
図 27 階段室のCO濃度変化 (3階最上階条件)

発電機を停止してからも高いCO濃度を維持していることが分かる。

発電機停止後すぐにCO濃度が低下し始めるが、再度緩やかに上昇した。2階屋外階段扉を開放後はCO濃度が3分の1程度まで低下した。

発電機を停止してからも高いCO濃度を維持していたのは、屋内階段室内の3階から上階方向を閉鎖したことにより、3階にCOがしばらく滞留したためであると考えられる。

発電機停止後にすぐCO濃度が低下し始めるが、再度緩やかに上昇した状況から、CO濃度が高い3階や2階廊下からCOが拡散したことにより、CO濃度が再度上昇したのと考えられる。2階屋外階段扉開放後にCO濃度が3分の1程度まで低下したのは、外気の流入が階段室2階まで影響したためであると考えられる。

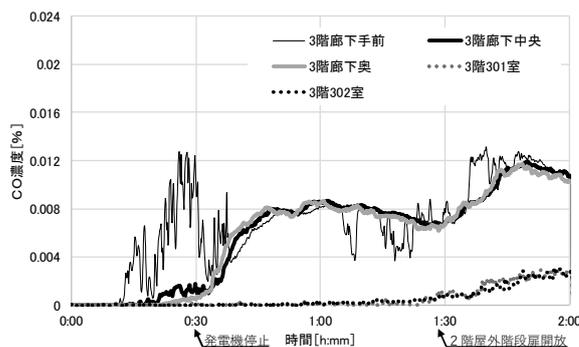
図 28 3階のCO濃度変化 (3階最上階条件)

3階のフロア全体でCO濃度の上昇が確認できる。廊下部分は発電機が停止してからもCO濃度が上昇している。発電機停止後30分が経過した頃にCO濃度が一度緩やかに低下し始めたが、2階屋外階段扉を開放すると再度上昇し始めた。301室及び302室は非常に緩やかで低い推移を示しているが実験終了までCO濃度が上昇し続けていることが確認できる。

3階のフロア全体でCOの拡散が確認できたのは、階段室開放条件の場合よりも階段室3階で高濃度のCOが滞留したことにより、閉鎖していた階段室3階の扉から、COが漏洩したためであると考えられる。2階屋外階段室扉の開放後に3階廊下のCO濃度が再度上昇し始めた原因としては、他の条件と比較して階段室の空気が3階に流入しやすくなったためであると考えられる。3階最上階条件では階段室内に外気の流入した際の空気の逃げ場が3階を超える階に存在しない。そのため、2階屋外階段室扉の開放後に階段室3階に滞留し比較的高濃度になったCO濃度が3階廊下へ流入し、CO濃度が再度上昇したと考えられる。

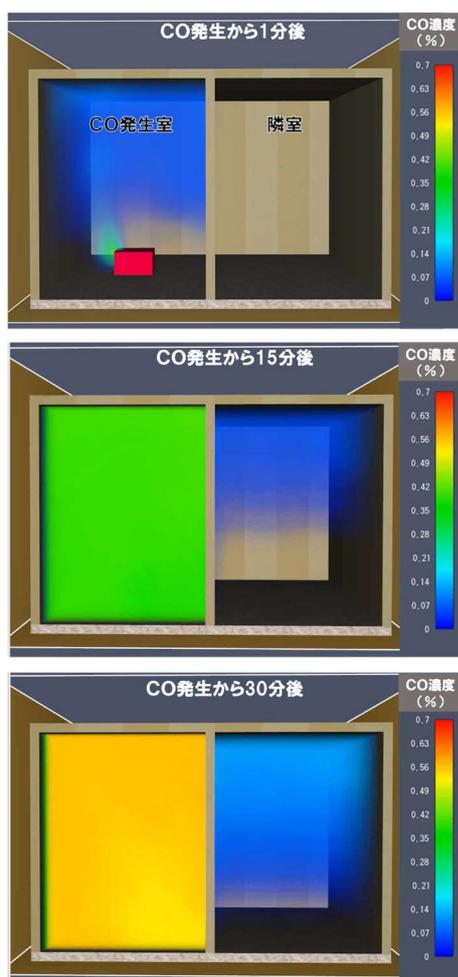
図29 発電機の使用時の隣室への拡散状況のシミュレーション映像 (扉閉鎖条件 発電機 発生CO濃度7% 室温20°C)

図29は「3、(1) 発電機使用時の隣室への拡散状況の扉閉鎖条件」、図30は「4 実大建物における建物内へのCO拡散状況についての検証の全開放条件」を再現したシミュレーション映像の一部である。扉の隙間からCOが漏れいしている状況やCOが上方に滞留している状況、建物全体にCOが拡散する状況といったCOの拡散傾向を再現できている。
