# 放射温度計の活用方策に関する検証

## 概要

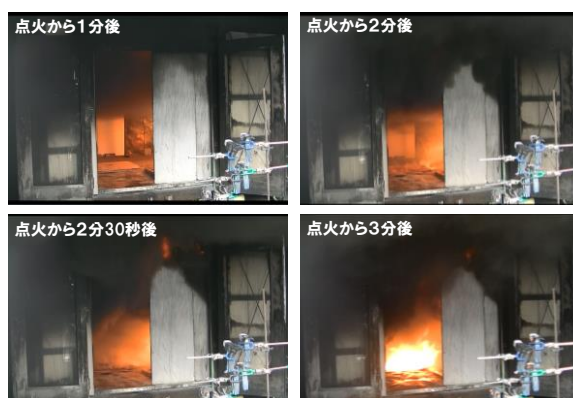
図１１ 実験①の燃焼状況

実験①（ＡＬＣ）では点火から２分５９秒後、実験⑤（ガラス）では点火から３分１０秒後に床面合板が発火する燃焼拡大が生じた。その他の実験パターンでは床面合板の燃焼拡大は生じなかった。実験①（ＡＬＣ）の状況を観察すると、表３及び図１１のような変化が見られる。

| 点火からの経過時間 | 燃焼状況 |
|---|---|
| ３分後 | 床面合板が発火した。<br>床面合板表面が激しく燃焼し炎に覆われている。 |

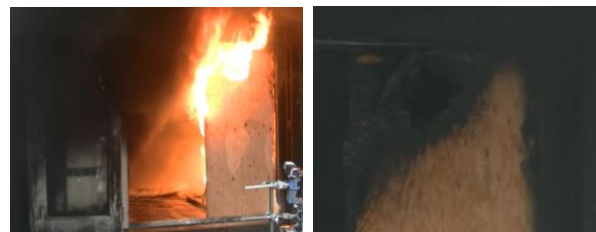
図１３ 実験②の壁材（合板）燃焼状況  
（左図：点火３分後、右図：消火後）

壁材については実験②（合板）のみ防火上支障がある損傷が見られた。点火３分後に壁材の上部が激しく燃焼しながら燃え抜けた様子が確認できた（図１３）。

燃焼室内が数百度に至る燃焼が生じていれば燃焼面の裏側でも 1 分程度で外気温と比較して数十度は上昇しており、さらに時間がたてば 100℃を超える温度まで上昇する。周囲の壁、天井、床等でこのような挙動が観察された場合はその裏側で燃焼による高温状態が生じていると考えられる。不燃材料であれば 20 分間火熱しても防火上有害な損傷が生じる可能性は少ないと考えられるが、燃焼室との間が合板で隔てられている場合は燃焼による燃え抜けがすぐに（今回の実験では点火 3 分後）生じるうため、燃焼室の隣室にいれば非常に危険である。
