# 特定不燃材料で有効に仕上げをした建築物等の部分の 構造に関する検証

眞田 良仁\*, 原田 祐介\*\*, 飯田 明彦\*, 細谷 昌右\*

# Study on the Structures of the Building Parts Finished Effectively with Specified Noncombustible Materials

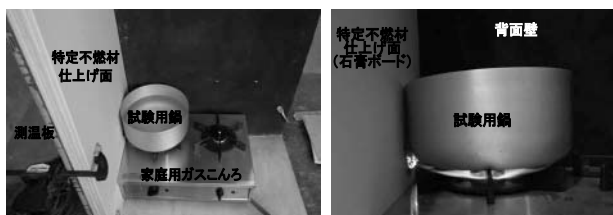
測温板を石膏ボードで仕上げた条件での実験状況写真を図6に示す。図6左図を観察するとこんろの炎が仕上げ面に接炎しており、石膏ボードの表面原紙が燃焼していた。

図6 石膏ボード仕上げ加熱状況  
(左：全体、右：拡大)

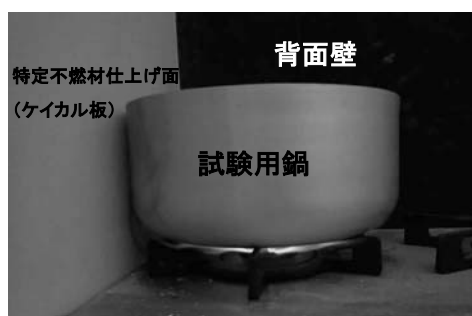
測温板をケイカル板で仕上げた条件での実験状況写真を図 13 に示す。こんろから出た炎が仕上げ面に接炎していた。

図 13 ケイカル板仕上げ加熱時の状況
