# 住宅の外壁構造と小屋裏延焼の関係に関する検証 (その1)

## -検証目的と実験条件、結果概要-

湯浅 弘章\*、佐藤 歩\*、渡邊 茂男\*

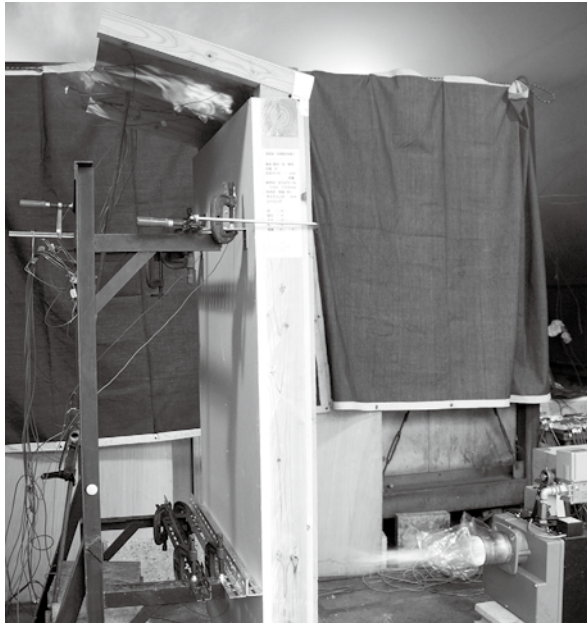
図 34 実験 No. 1 野地板への着火

合計 26 種類の実験を行った結果、換気口中心を加熱しない場合、外壁内に縦胴縁で構成される通気層が存在する試験体については、全ての実験において非加熱側への火炎の噴出や非加熱面での発炎、火炎が通る亀裂等の発生に先んじて図 34 のように試験体上部より火炎が噴出し、野地板へ着火することを確認した。野地板へ着火するまでの時間は、内装材が薄くなる、断熱材が薄くなる、軒の出の存在、もしくはより上部への加熱が着火時間を大きく早めることを確認した。換気口中心を加熱した場合は最短で 6 秒後に図 35 のように初めに非加熱側に火炎が噴出することを確認した。また、実験 No. 15 の通気胴縁を横に張る構造のみ、初めに図 36 のように火炎が通る亀裂が非加熱側に生じることを確認した。なお、実験 No. 12 の通気層の無い場合については加熱開始から 2 時間経過後も類焼の要因となる各現象は発生しなかった。
