# 住宅の外壁構造と小屋裏延焼の関係に関する検証 (その2)

## －各外壁構造の燃焼性状と結果－

本検証は、外壁内から小屋裏への延焼現象に着目し、住宅の外壁と屋根の一部を再現した外気通気工法を用いた中規模の試験体による、類焼建物の外壁を擬似的に再現した燃焼実験を行ったものである。

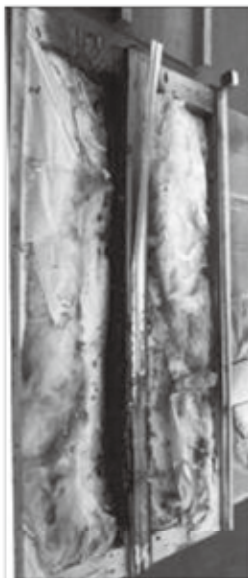
写真4 外装材取り外し  
実験No. 8  
充填断熱 厚さ 75mm

外装材を取り外した状態について、写真 4 をみると、柱の側面に沿って炭化していた。グラスウールは上部で溶融していなかった。

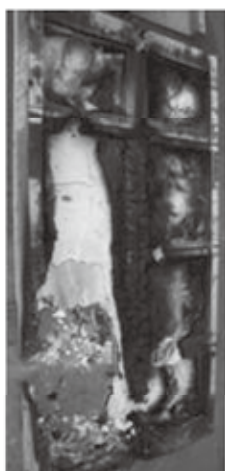
写真12 外装材取り外し  
実験No. 15  
横張り通気胴縁

さらに、検証後の試験体について、延焼経路と考えられる柱付近の延焼状況について、写真 12 をみると、加熱位置付近の柱は炭化していたが、通気層上部では炭化していなかった。

このことから、通気胴縁の張り方向を横張りとする、外壁内から小屋裏へ着火する前に外壁を貫通する炎が出たため、通気層内の上方向への火炎伝播を抑制する施工方法として有効であると考察した。

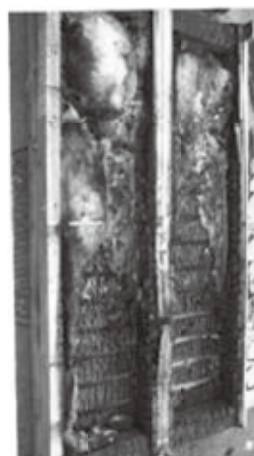
写真14 外装材取り外し  
実験No. 17  
内装モルタル仕上げ

また、目視により時刻約45分に外装材が亀裂落下したことを確認した。さらに、検証後の外装材を取り外した状態の試験体について、写真14をみると、外壁内のラスモルタルを固定するため、全面に張り付けた木摺下地が炭化していた。

このことから、内装材と断熱材の間に張り付けた木摺下地が着火したことにより、外壁内全面が燃焼してより高温になり、さらに外装材の熱変形による亀裂により多量の酸素が供給され、さらに高温になったと考えた。
