排気ダクトを被覆する不燃材料の性能確認方法の構築とその応用

概要

Establishment and Application of the Performance Confirmation Methods of Incombustible Materials Covering Ventilation Ducts

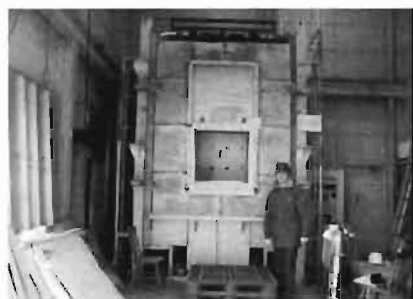
写真1 試験炉

加熱を行うための装置（以下「試験炉」という。）。（写真1参照）

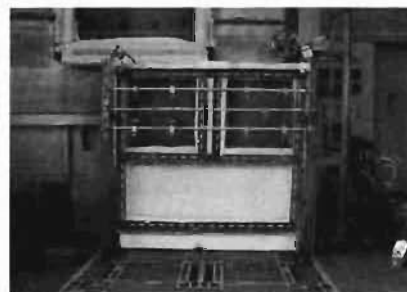
写真2 試験枠（非加熱側）

試験炉に亜鉛鉄板、試験体及び木材を取り付けるために作成したもの。（写真2、3、4参照）

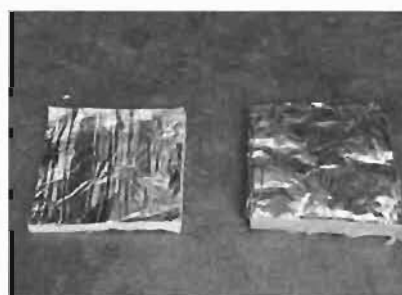
写真5 試験体（一例。左側）と標準試験体

さらに、試験毎に34 cm×34 cmの大きさに切断したロックウール（厚さ50mm、JIS A9504に適合するもの。）（以下「標準試験体」という）も並べて取り付けて試験体と同様に扱い、比較の対象とする。（写真5、6参照）

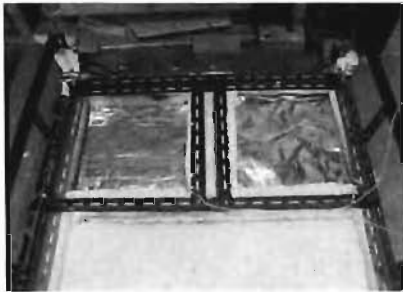
写真6 試験枠に試験体等を取り付けた状況

試験体を、既に厚さ0.6mmの亜鉛鉄板を取り付けてある試験枠の試験体用スペース2箇所のうち1箇所に取り付ける。この際、枠と試験体の間に間隙がないようにする。もう一方の試験体スペースには同様に標準試験体を取り付ける。(写真6参照)

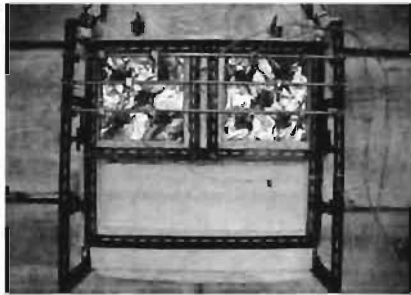
写真11 試験枠を試験炉に取り付けた状況

前記ア、イにより試験枠に試験体等及び熱電対が取り付けられたものを試験炉に取り付ける。(写真11参照)

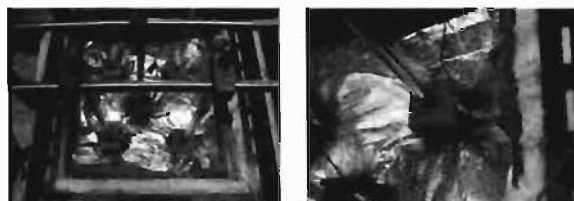
前記 3 の遮熱性能試験方法に則って行う。ただし、試験体 B については熱電対を取り付けた木材で厚さ約 10 mm に圧縮する。(写真 19、20、図 6 参照)

写真 19 (左) 試験体B取り付け状況

写真 20 (右) 試験体Bを圧縮した状況

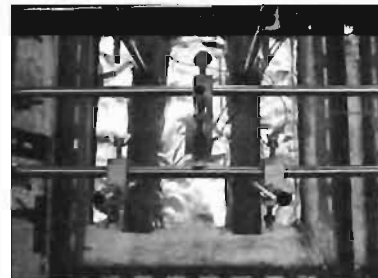
写真 25 試験体Cに木材を取り付けた様子

また、取り付ける木材については、写真25に示すとおり、切り込み、間隙を覆う形状のものにした。
