高機能型携帯警報器の研究開発

本研究では、消防隊員に装着されている携帯警報器について、安全性を更に強化することを目的として、不必要な警報を防止し、警報音とともに電波による救難信号の送受信機能を備えた高機能型の携帯警報器を製作した。また、電波による救難信号の到来方向を感知する隊員探索装置も併せて製作し、事故隊員の早期発見を目的としたシステム構成により、更なる安全性の向上を図った。

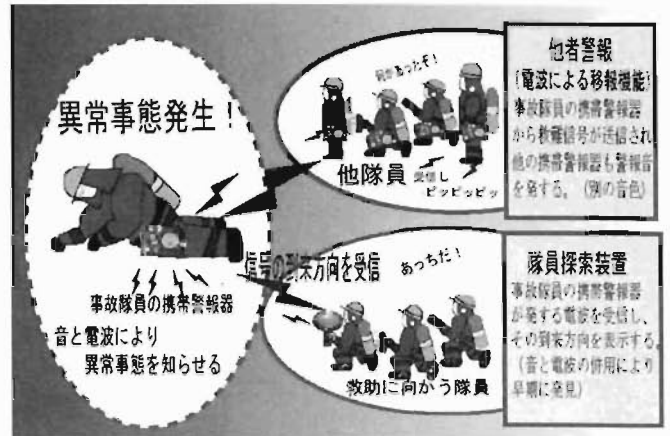
図1 救難信号を活用したシステムイメージ図

本装置は、配列された 7 本のアンテナを用い、その指向性を電子的に制御することにより、救難信号到来方向を表示するものである。

救難信号は 2.4GHz 帯の無線波を使用したデータ信号であり、救難信号を受信しない時には到来方向を示す赤いLEDは点灯することは無く、不要な点灯を防止し、妨害電波等に対しても予防対策を図っている。

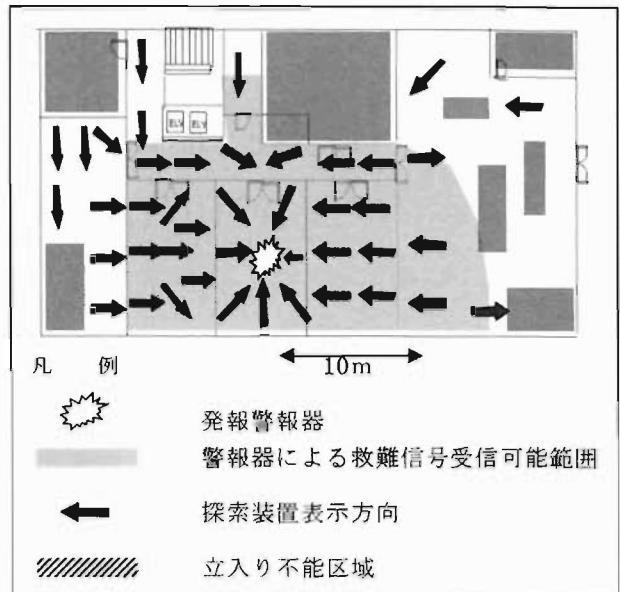
図 6 耐火造建物における試験結果の一例

高機能警報器から発信される救難信号を、他の高機能警報器及び探索装置で受信可能な距離とその受信状況について検証を行った。検証は、障害物の無い屋外、耐火建物内及び木造建物内外における特性について調査した。

探索装置については、試験配置結果からは全体的に悪い評価であった。これは、性能検証でも見られた反射波による方向表示精度に起因するものや、防火戸や耐火建物の壁の透過性能等に起因するものであった。しかしその一方、大空間や屋外の活動について有効であるとの評価も得られた。性能検証からは、反射波の影響を受けやすい条件や、救難信号を透過しない可能性のある条件などについての特性を得ることが出来た。条件によりバラツキや差異はあるものの、これらの特性を理解した上で使用することにより、現用機（音のみ）に比べ、その位置特定にかかる時間をより短縮できる可能性が期待できるものと思われる。
