## セルフスタンドにおける顧客の静電気除電対策に関する研究

# STUDY ON MEASURES FOR ELIMINATION OF STATIC ELECTRICITY FROM CUSTOMERS AT SELF-SERVICE GAS STATIONS

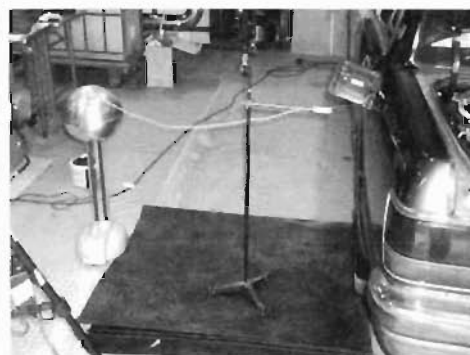
写真 2 放電電極の設置状況

最初に、バンデグラーフ装置を用いて被験者を帯電させ、車両の給油口キャップを開けようとしたとき放電するかを確認した。次に、車両の燃料タンクから給油口へ至る配管をバイパスし（写真 1）、配管内をプロパンガスで加圧できるようにした。次に、バンデグラーフ装置を用いて給油口付近に火花放電を連続的に発生させた（写真 2）。その後、プロパンガスで燃料タンク及び配管を加圧し、給油口キャップを開放した。なお、加圧圧力（差圧）は、500Pa、1000Pa、2100Pa、3100Pa、及び 4100Pa とした。そして、これら一連の操作を撮影した。

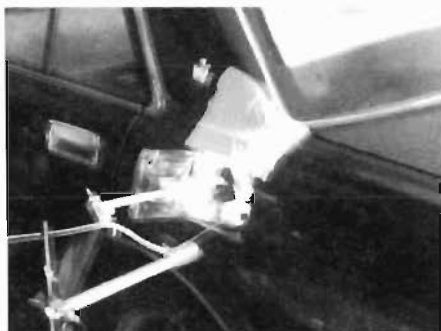
写真4、写真5に示すように、給油口キャップを開放すると、給油口から噴出するプロパンガスに静電気火花で引火した。圧力によって炎の立ち上がり方に差は見られるものの、全て出火した。出火するまでの時間は圧力によらずまちまちで、早いときで開放直後、遅いときで開放後3秒程度を要した。

写真4 引火した瞬間の給油口

イ 給油口キャップを開けた際に給油口からガソリンベーパーが噴出し、このとき火花放電が起これば、火災に至る（写真4、5）。写真4、5ではプロパンガスを用いているが、プロパンガスとガソリンベーパーの着火エネルギーや燃焼範囲、比重が似ていることから、ガソリンベーパーが給油口から噴出した場合でも同様の結果となったと考えられる。

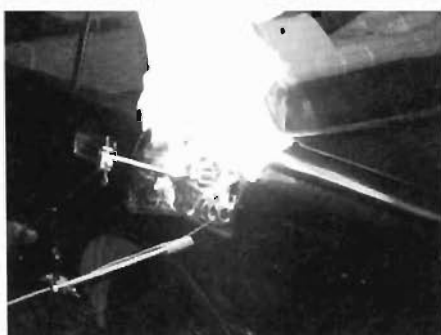
写真5 引火後最も激しく燃焼しているときの給油口

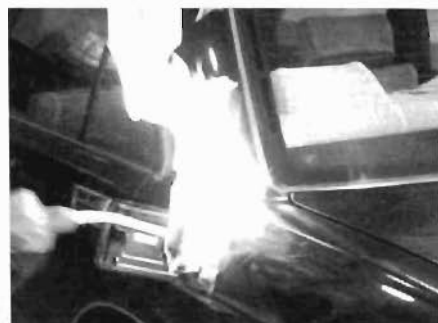
バンデグラーフ装置で車両を帯電させて給油ノズルをゆっくり抜き出すと、給油口から給油ノズルが離れたときに火花放電が起こった。この火花放電が最初に起こったときには、プロパンガスに引火しなかった。しかし、何度か火花放電を起こすと数回から10回程度で出火した。写真6に、出火したときのような様子を示す。

写真6 給油中出火の再現実験で出火したところ
