## 救出用台車の研究開発について (第2報)

Research and Development for a Rescue Stretcher for a Mass Casualty Disaster(Series 2)

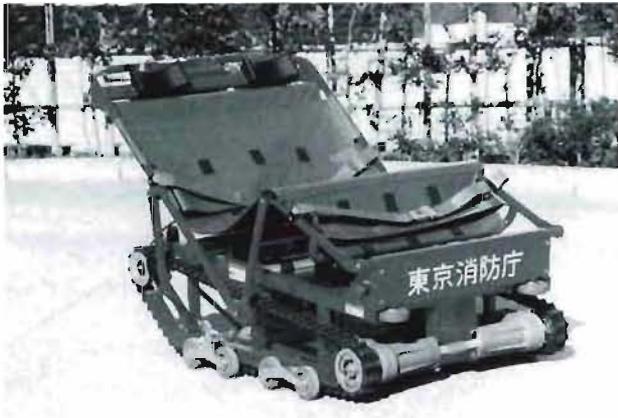
写真1 救出用台車の外観

今回開発した台車の外観を写真1及び写真2に示す。

救出用台車は、階段昇降用クローラー、平地走行用車輪、電動モーター、減速機、バッテリー、操作パネル、台車フレーム及び傷病者搭乗シート等から構成され、階段昇降非常停止、平地走行用制動装置及び傷病者用の安全ベルト等の安全機能を有している。特長及び諸元・性能等は、次のとおりである。

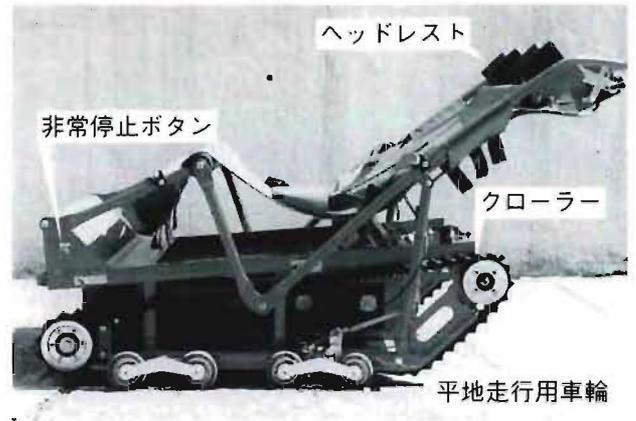
写真2 救出用台車の外観（側面）

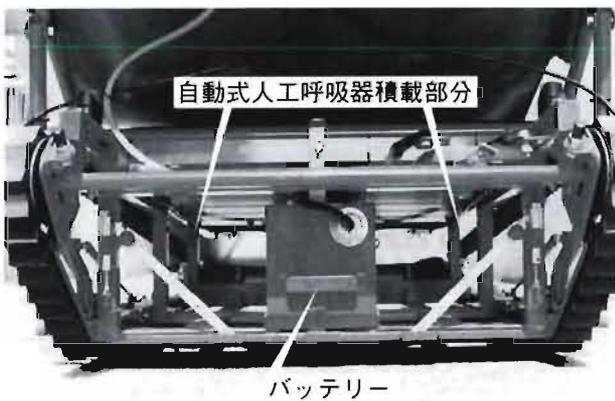
写真3 自動式人工呼吸器積載部分

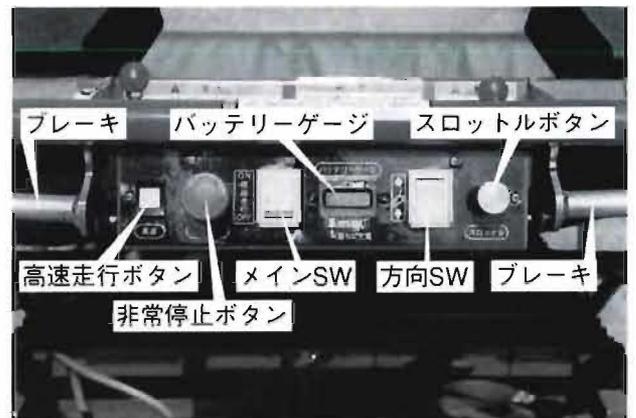
写真4 操作パネル

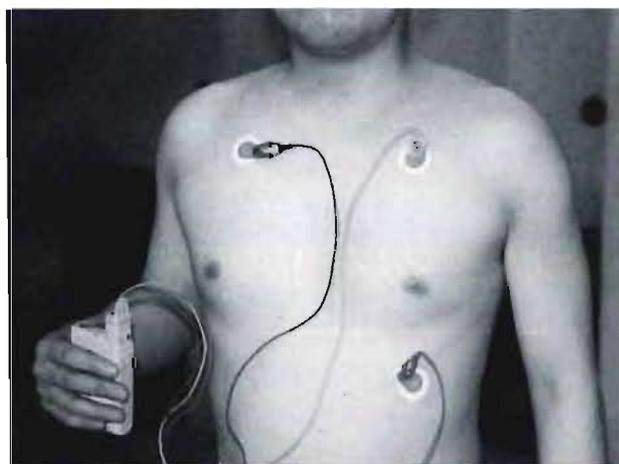
写真5 心拍数測定用電極を取り付けた状況

実験実施者には写真5のように電極を取付け、送信機(写真6)からの信号を受信機(写真7)で受信し、データレコーダで心電図(写真8)を記録していく。データレコーダで記録した心電図データを、パーソナルコンピュータで心拍数のデータに変換し、データの解析を行った。

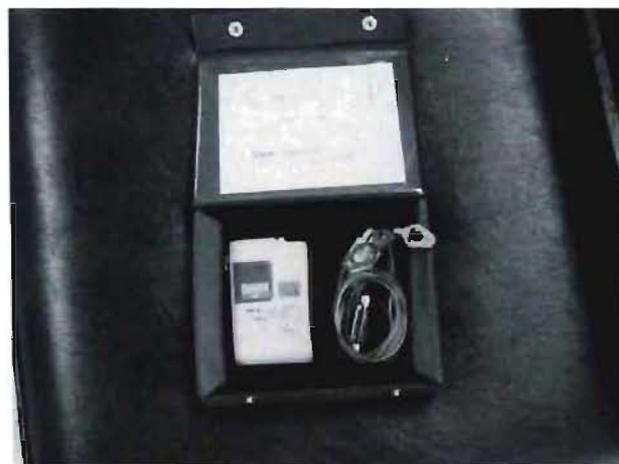
写真6 データ送信機

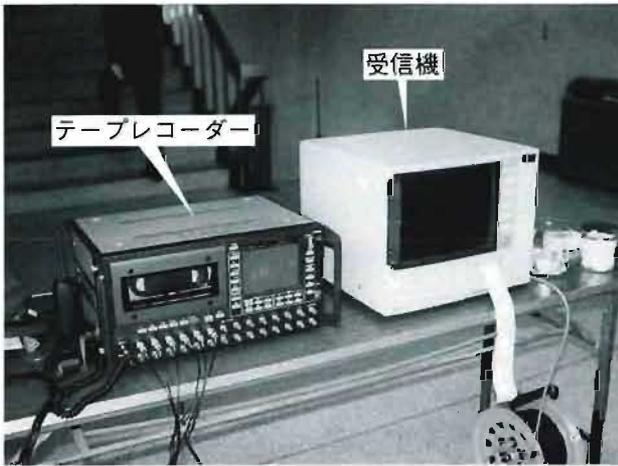
写真7 受信機及びデータレコーダ設置状況

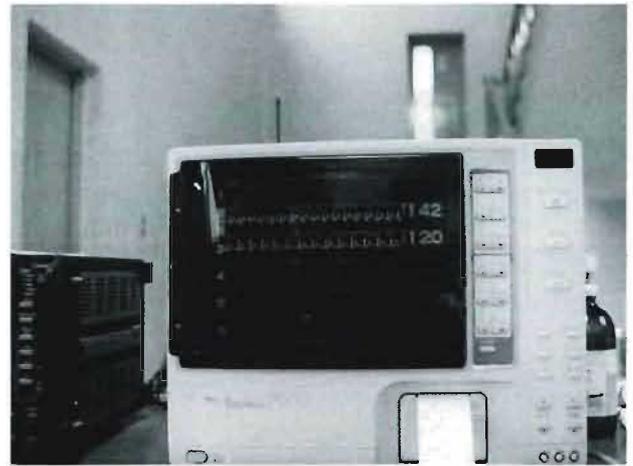
写真8 受信機と心電図表示状況

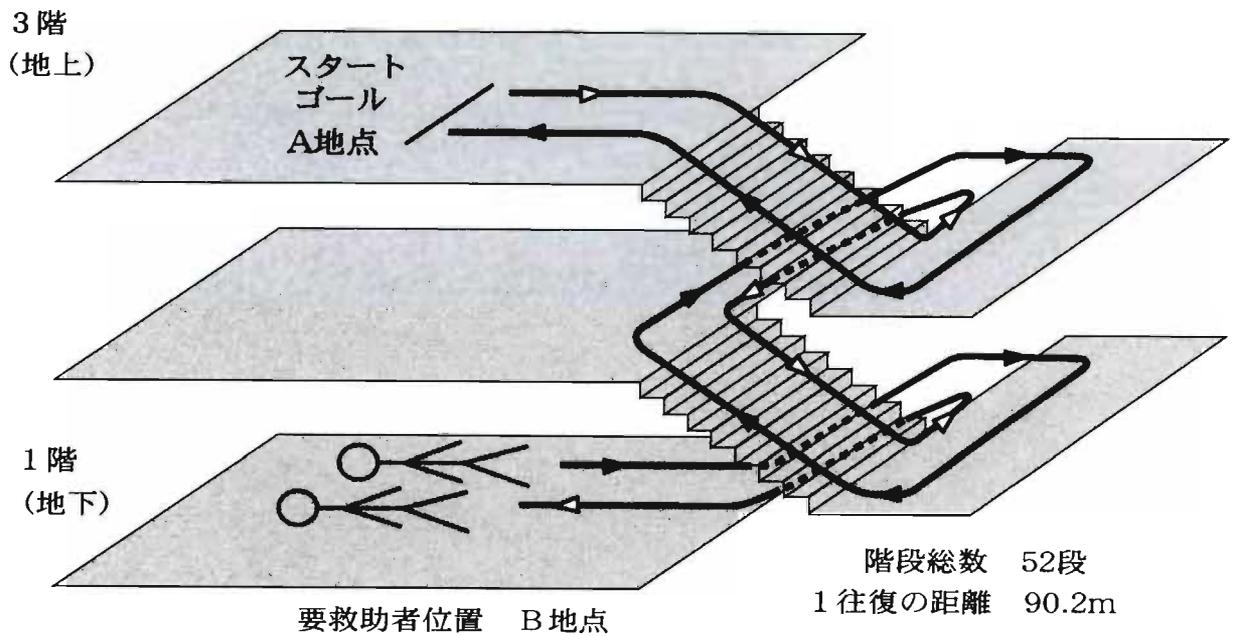
図1 実験実施場所概要図

試験講習場3階踊り場から2階を経て1階踊り場に至る行程を2名の要救助者を救出、搬送する想定で実験を実施した。(図1)

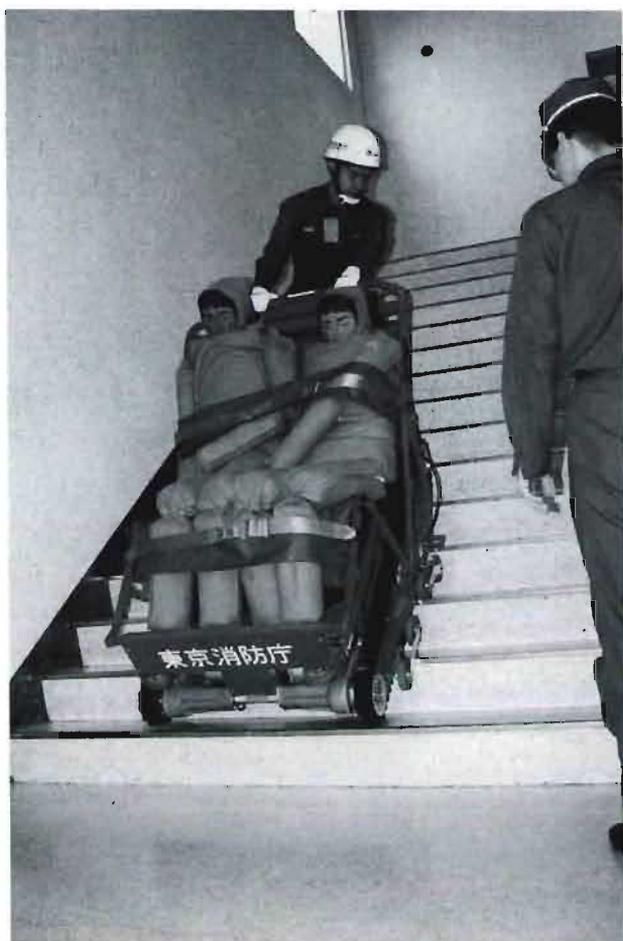
写真9 台車による救出状況

要救助者2名を救出するのにかかった時間経過については図2のとおりとなり、それぞれの線は実験を実施した操作員の時間経過を示している。要救助者を台車に乗せるのに要する時間はほぼ一定で、操作員の技量によるばらつきはほとんど生じなかった。(写真9)

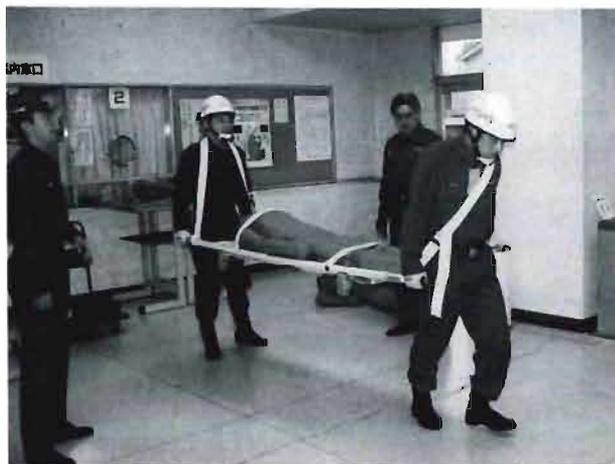
写真11 平担架による救出

前アと同様に、要救助者2名を救出するのにかかった時間経過を図3に示す。平担架の場合は、2名救出するために2往復しているため、台車と比較し2倍の距離を移動している。この実験についても多少の差は見られるものの、ほぼ一定の時間内で救出を完了した。(写真11)

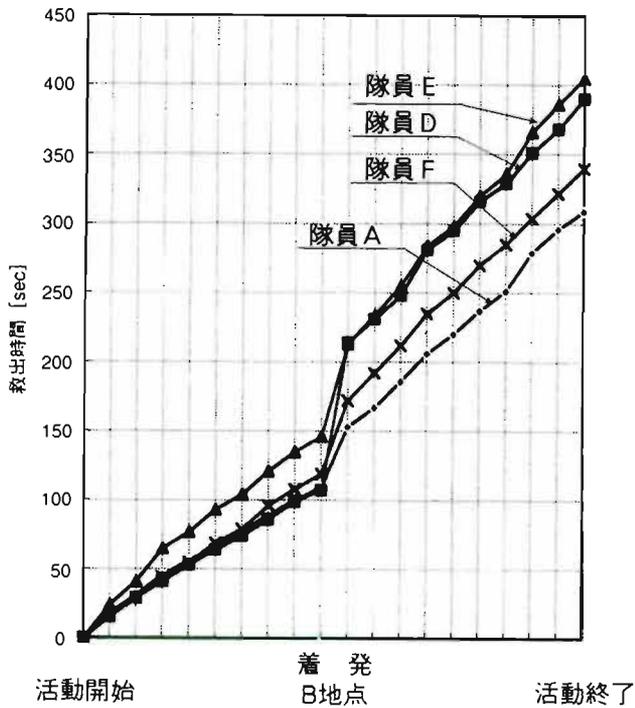
図2 台車による救出時間

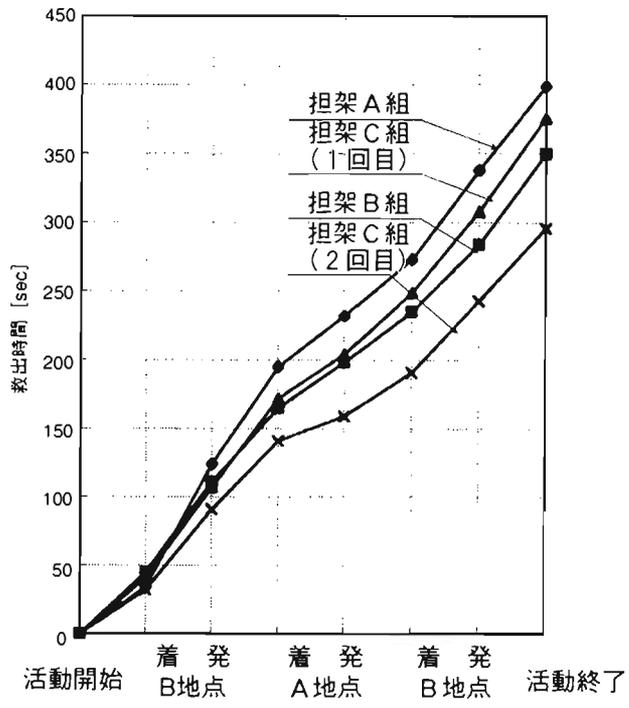
図3 平担架による救出時間

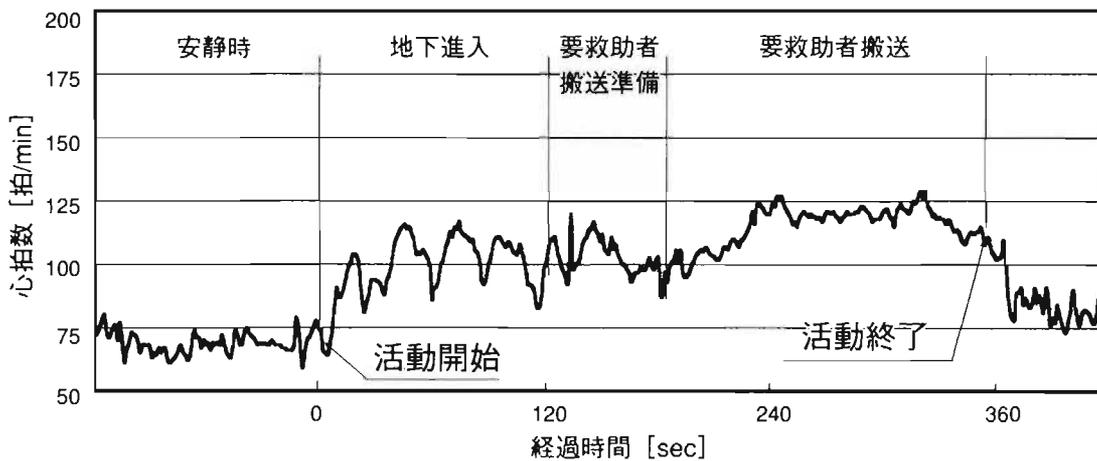
図4 心拍数の時系列変化 (台車による救出時) (隊員 F)

平常時の心拍数測定の開始から、救出活動終了までの同一人物の心拍数の時系列変化を図4、5に示す。台車による方法、平担架による方法どちらの場合も、活動を開始した時点で心拍数の上昇がみられる。

台車の場合、空で階段を降りている場合と、要救助者2名を載せて、階段を上昇している場合の心拍数を比較してみると、空で階段を降りているときに心拍数の変動が見られるが、心拍数はいずれの場合も約110 [拍/min] ~125 [拍/min] で落ちついている。この傾向は、他の隊員についてもほぼ同様であった。

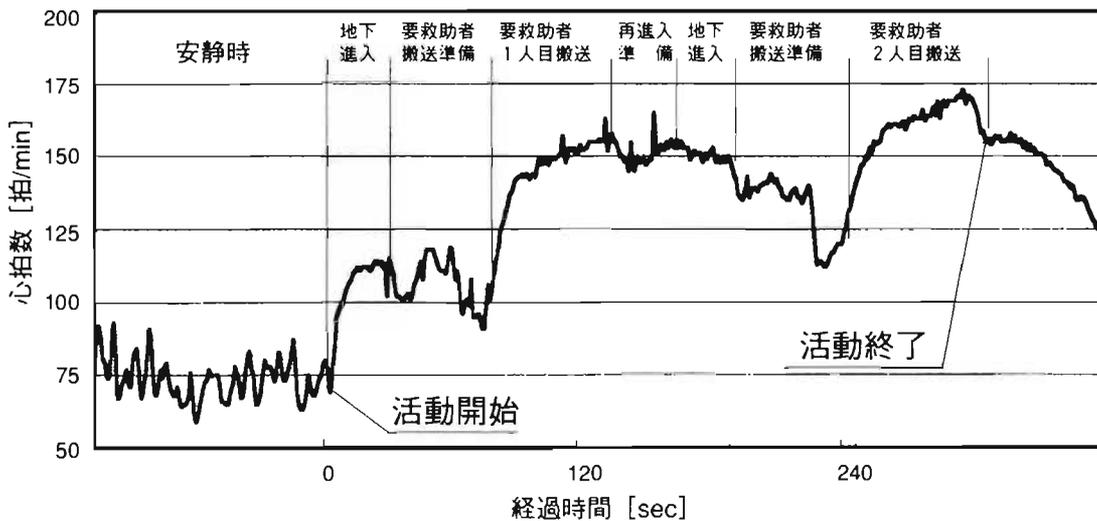
図5 心拍数の時系列変化 (平担架による救出時) (隊員 F)

一方平担架の場合は、担架を持って進入するときと、要救助者を搬送し階段を上昇しているときとは、後者のほうが大きく上昇し、その時の心拍数は台車で階段を上昇しているときよりも、高い数値になっている。

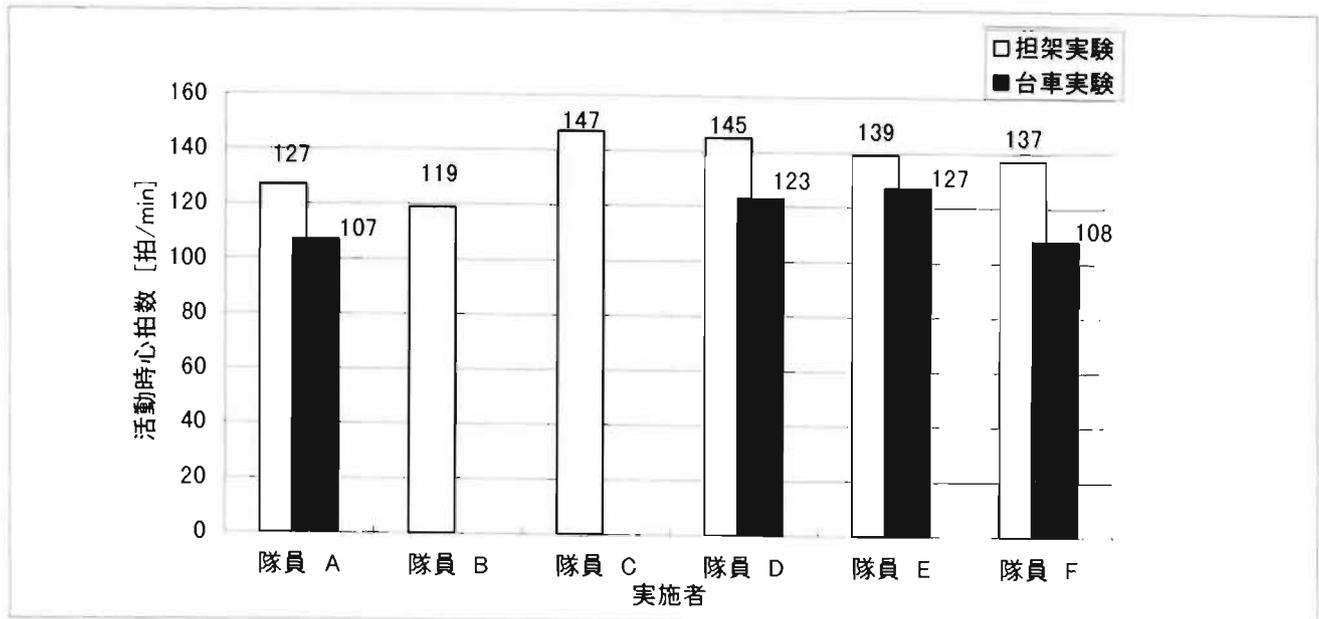
図6 隊員別活動時の平均心拍数の違い

図6に救出活動中全体の平均心拍数を台車及び、担架両方の実験を行った者についての、違いを示している。どの実施者においても、台車による救出の方が、担架による救出よりも低い心拍数になっている。

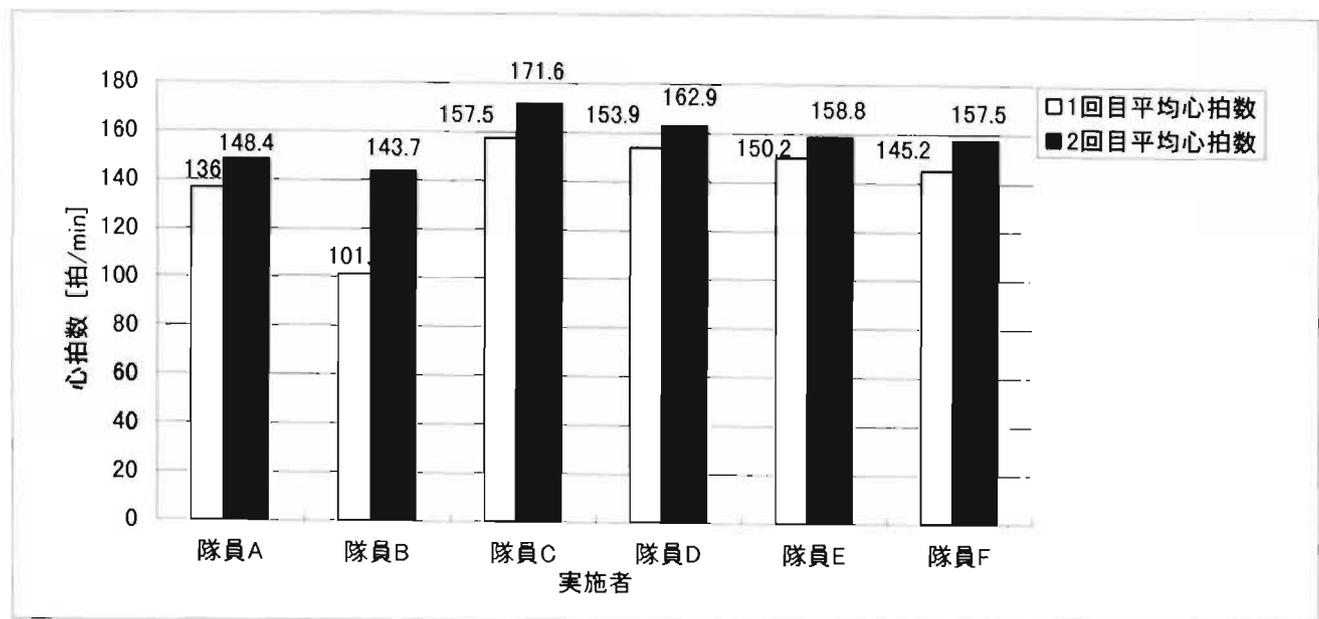
図7 搬送回数別心拍数の変化 (平担架)

なることを述べた。図7に各個人の心拍数の変化を示す。すべてに共通して言えることは、明らかに1人目を救出するときよりも、2人目を救出するときの方が高い心拍数であることが分かる。このことから、休憩を取ることなくさらに3人目を救出することとなれば、さらなる心拍数の上昇が予想でき、表1に示す推定心拍数に達してしまうことが考えられる。よって、再々進入を試みるのであれば、休憩を取る必要がある。
