誘導灯の取り付け方法の違いによる対震性能の研究

Vibration test of exit route lamps fixed differently

概要

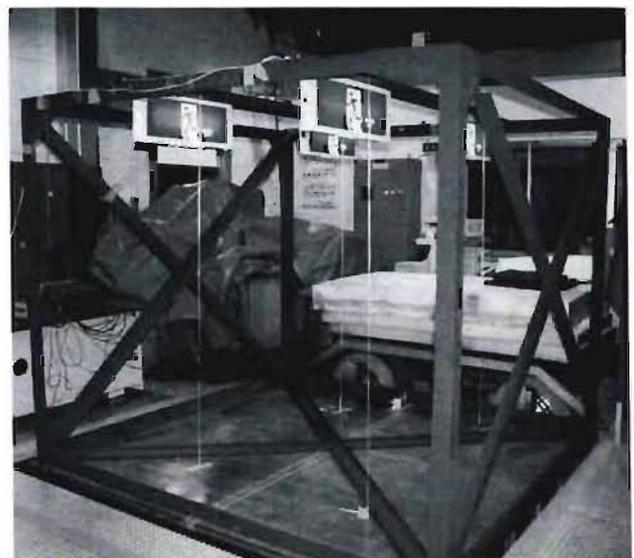
写真1 実験状況

実験は当研究所の振動測定装置の振動台(以下、「振動台」という)の上に鉄骨の枠組み(図1)をボルト止めし、表1に示す試験体(各種誘導灯)を取り付け、振動

の入力条件(振動方向、地震波、周波数、強さ)を変化させてその挙動をについて観察した。(写真1参照)

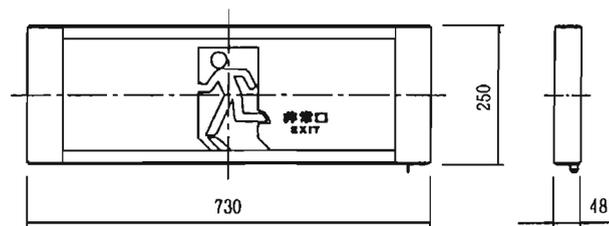
図2 従来型誘導灯 (A社製)

試験体	種類	製造会社	寸法・重量
1	従来型誘導灯(中型)	A社	730×250×48mm、2.1kg (図2)
2		B社	678×240×50mm、3.1kg (図3)
3		C社	688×252×49mm、2.5kg (図4)
4		D社	710×249×50mm、2.7kg (図5)
5	階段通路誘導灯	A社	1,244×230×104mm、2.1kg (図6)
6		D社	1,248×245×105mm、5.0kg (図7)
7	高輝度誘導灯	A社	240×290×57mm、1.0kg (図8)
8		C社	190×190×54mm、1.4kg (図9)

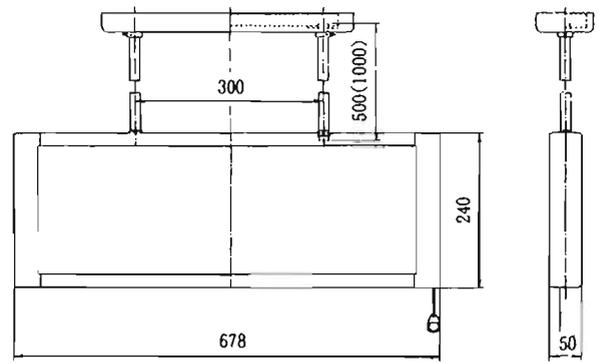
図11 従来型誘導灯 (B社製) パイプ吊り固定

試験体No	種類	器具吊装置
1	従来型誘導灯 (中形)	鋼管φ16mmによる2本吊り、パイプの間隔は40cm、フランジカバー1個で固定(図10参照)
2		鋼管φ16mmによる2本吊り、パイプの間隔は30cm、フランジカバー1個で固定(図11参照)
3		鋼管φ16mmによる2本吊り、パイプの間隔は20cm、フランジカバー2個で固定(図12参照)
4		鋼管φ16mmによる2本吊り、パイプの間隔は20cm、パイプナットで固定、フランジカバー1個で固定(図13参照)
5	階段通路誘導灯	鋼管φ16mmによる2本吊り、パイプの間隔は40cm、フランジカバー1個で固定(図14参照)
6		鋼管φ16mmによる2本吊り、パイプの間隔は50cm、フランジカバー1個で固定(図15参照)
7	高輝度誘導灯	鋼管φ16mmによる1本吊り(図16参照)
8		鋼管φ16mmによる1本吊り(図17参照)

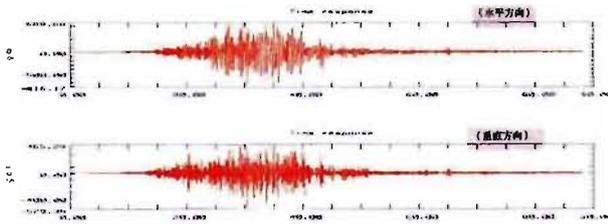
図18 地震波の加速度波形(入力波形)

入力波は釧路沖地震波及び正弦波として行った。その細部については表5のとおり、又、それぞれの加振波形は図18から21のとおり。

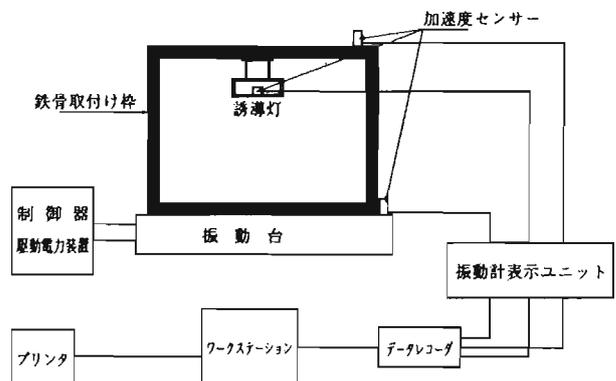
図24 測定系統図

測定装置等の接続状況は図24のとおり。

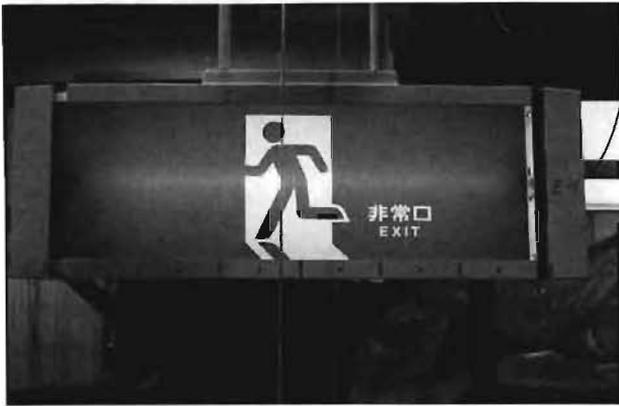
写真2 サイドカバーが左右にずれた状況

実験番号	試験体No	設置方法	方法	波形	固定カ所・固定数等	実験番号	試験体No	設置方法	方法	波形	固定カ所・固定数等
1	1 └ 4	直付け	横向き	地震波	各器具は、取り付け枠一体となって揺れ、器具に変形、損傷等の異常は生じなかった。 試験体2が他に比べやや振れが大きかった。	7	1 └ 4	パイプ1m	横向き	地震波	各器具は50cmに比べゆったりゆれ、前後方向へ、最大20cmの幅で揺れた。 器具に変形損傷等の異常は無かった。
2	1 └ 4	直付け	横向き	正弦波1	水平方向に1094galまで加振したが、各器具は取り付け枠と一体になってゆれ、変形損傷等の異常はなかった。 試験体2が他に比べやや振れが大きかった。	8	1 └ 4	パイプ1m	横向き	正弦波1	取り付け枠は揺れたが、器具はほぼ静止した状態であった。 器具に変形損傷等の異常は無かった。
3	1 └ 4	直付け	横向き	正弦波2	上下方向の小刻みな揺れが加わったことにより、試験体3、4の左右側面カバーがずれて隙間が発生し、振動台の水平方向の加速度が600galを越えた時点で試験体3のパネルが脱落した。 水平方向の加速度が増加、垂直のみに比べて大きくなった。	9	1 └ 4	パイプ1m	横向き	正弦波2	各器具とも横方向には、ほとんど揺れなかったが、上下に激しくゆれ、試験体1は振動台の水平方向300galで化粧ネジが脱落し、フランジカバーが器具上部まで下がり、750galでバッテリー押さえ金具が外れ、パネルが落下すると同時にバッテリーが落下した。試験体2は900galでパイプ(北側のもの)が上部で外れ、配線にぶら下がった状態になった。(写真4～6参照)
4	1 └ 4	パイプ50cm	横向き	地震波	試験体1、2、3の器具は前後方向へ、最大10cmの幅で揺れたが試験体4はほとんど揺れなかった。試験体1のフランジカバーが15cmずれ、試験体3の側面カバーが開いたが器具に変形損傷等の異常は無かった。(写真2参照)	10	5 ・ 6	直付け	横向き	地震波	取り付け枠と一体となって揺れ、器具に変形、損傷等の異常は無かった。

イ 横向き加振の場合、側面カバーが緩む回数が多い。これは、横向き加振の場合、パネルがスライドし、側面カバーに衝突を繰り返すためと思われる。

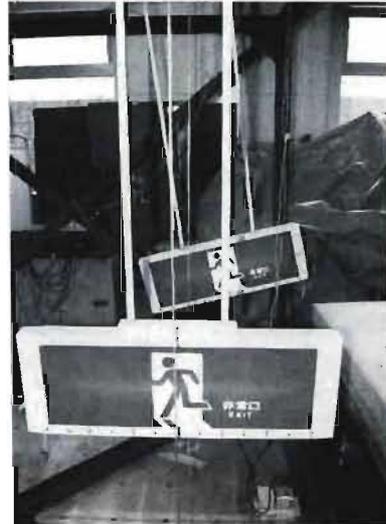
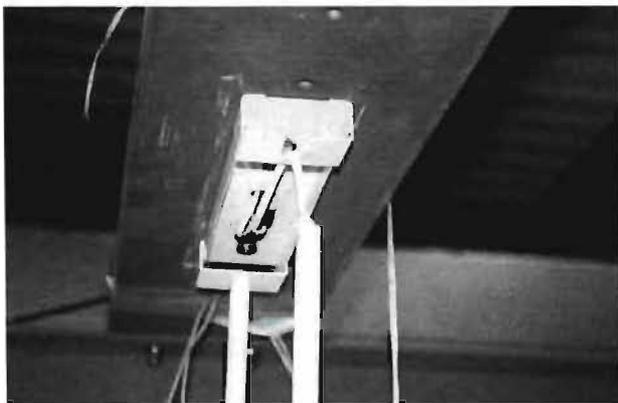
写真5 パイプ上部が外れた状況

オ パイプが外れたものが1件発生したが、この器具はパイプ上部の溝が浅いことから支持金具の僅かな変形により外れたものと思われる。

- (1) 直付けの場合、高輝度誘導灯のように薄い器具の場合、正面向きの揺れで、天井取付け部分で変形し、パネル等が外れるおそれがある。従って、天井の揺れが直接加わらないような構造にする、天板を厚くするなどの措置が必要と思われる。
- (2) パイプ吊りの場合、器具の天板にはパイプが固定され、天井取付け部分は、パイプを取付け金具に引っ掛けて、フランジカバーで押さえている。従って、パイプと誘導灯本体が外れるおそれは無いが、パイプと取付け金具の接続部分の構造が弱いと外れるおそれがあるので、取り付け金具の板厚を厚くする、材質を強化するなどの措置が必要と思われる。
又、パイプの長さが長いほど共振周波数が小さくなり、器具とパイプは揺れなくなる。
- (3) 従来形誘導灯では、横向きの揺れに、上下の揺れが加わることにより、パネルが外れるおそれがある。従って、側面カバーの固定の強化等の措置が必要と思われる。
- (4) 施工時等に、内蔵バッテリー等の固定が不十分だと落下するおそれがあるので、適正な施工等をするよう指導する必要があると思われる。
- (5) 振動によりランプが外れる可能性は少なく、現状で十分であると思われる。
- (6) 以上のことから、取付け等の固定を堅固にする、地震動により他の物体が衝突しないよう施工することにより、地震時でも十分使用可能と思われる。

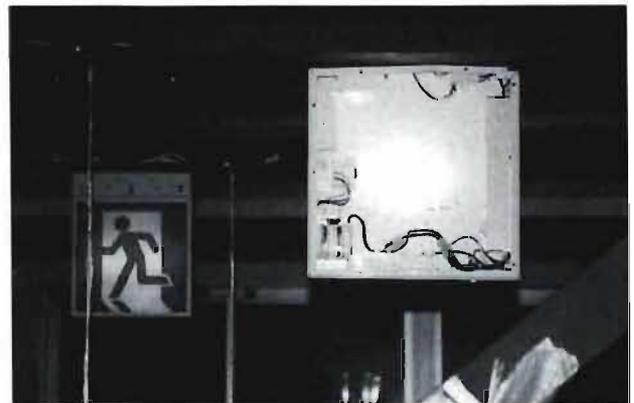
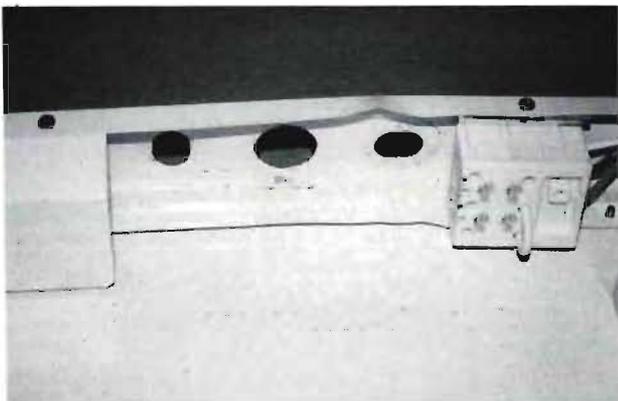
写真7 プレートが落下した状況

カ 高輝度誘導灯のような薄い形状のものは、直付けの場合は、横向きの揺れには強いことが判明したが、正面向きでは、かなり激しくゆれ、パネルが外れるおそれがあることが分かった。
