火災時における建物開口部から噴出する火炎について

Flame spurting from the window of a fire building

概 要

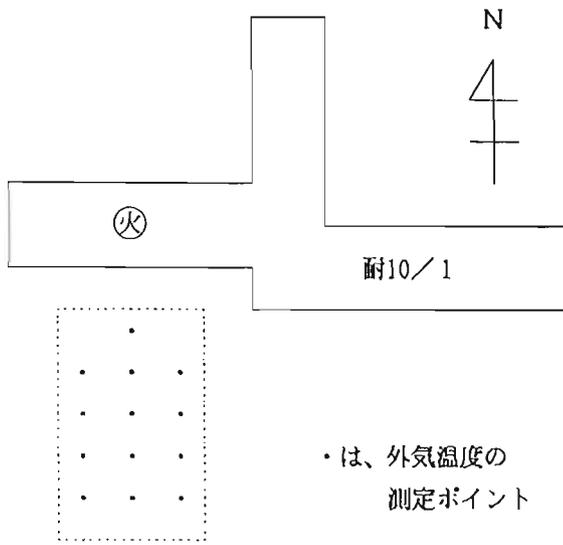
図1 実験建物の配置図

- (1) 実施日時
平成7年9月12日 13時45分～14時15分
- (2) 実施場所
中野区江古田三丁目14番20号
旧国立療養所中野病院 本館（野方消防署管内）
- (3) 実験建物の概要（図1参照）

項 目	内 容
用 途	病 院
構 造	鉄筋コンクリート造 地上10階地下1階建（耐火構造）
軒 高	35.3m
規 模	建築面積：約 2,839m ² 延べ面積：約21,368m ²

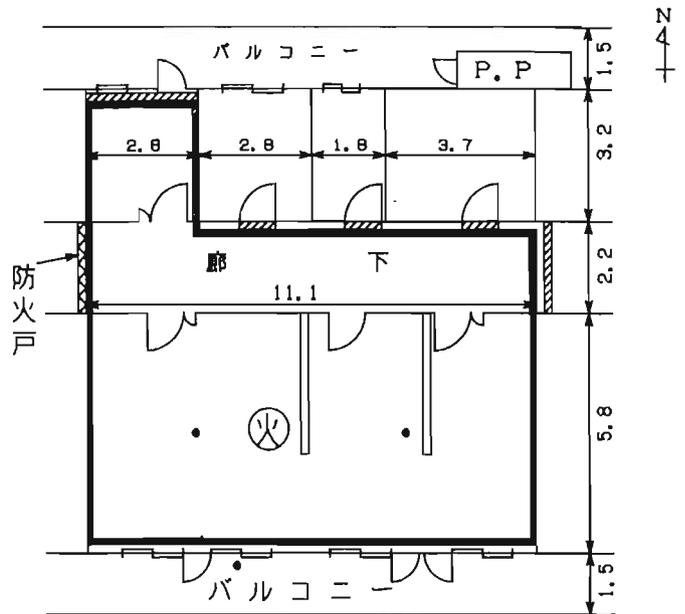
図2-1 火災室平面図

単位：m
 ●：熱源対の位置
 〰〰〰：実験用に設けた区画
 ■：火災室

(4) 火災室の概要 (図2-1、2-2参照)

実験建物の防火区画の関係等から南側の病室、廊下及び北側の一室を合わせた範囲を火災室として設定し、廊下通路及び出入口扉等、その他の部分とは防火戸及び珪酸カルシウム板により区画し、建物内での延焼を防いだ。火点は、南側の病室とした。

項目	内容	
床面積	97.8m ²	
天井高	2.2m	
バルコニーの張出	1.5m	
内部仕上	天井、壁	コンクリート地、モルタル仕上
	床	コンクリート地、Pタイル張
	出火室と廊下の間仕切りの構造	木製合板張 〔木製片開扉 1枚〕は開放 〔木製両開扉 2枚〕
開口部・バルコニー側	窓 アルミサッシの引違い窓 ・普通ガラス、厚さ3mm ・高さ125cm×幅150cm ・窓下端の床面からの高さ95cm

図2-1、及び2-2に示す南側バルコニーに面した窓を6枚開放した状態で、実験を実施した。

図2-1に示すように実験実施建物屋上に風向・風速計を設置し、観測した。

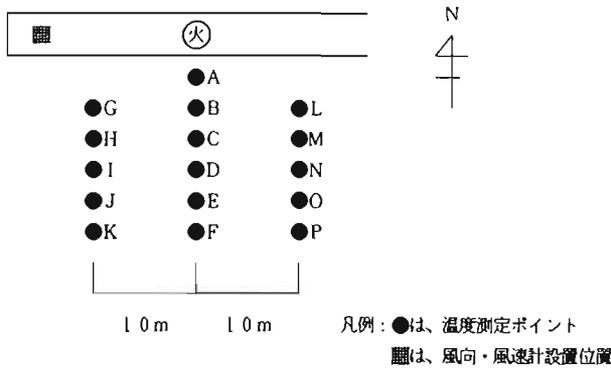
図3-1 実験の設定状況 (平面図)

JIS C 1602 (熱電対) に規定している0.75以上の精度をもったアルメルクロメル(K)熱電対のφ0.65mmを用いて、図3-1、3-2及び図4-1、4-2に示すようにA~Fの箇所に計36点、G~Pの箇所に計40点、及び火点室内に2点、屋外バルコニーひさし下に1点の合計79点を計測した。計測にあたって、熱電対の接点が輻射熱の影響を受けるのを避けるために、筒状のアルミニウムで覆う対策を施した。

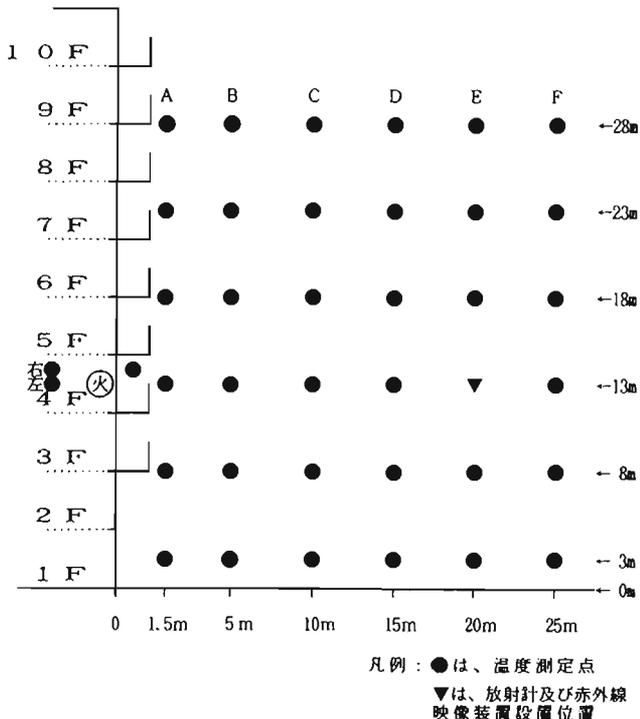
図3-2 実験の設定状況 (立面図)

図3-2に示すEの測定ポイント（高さは、火災室に相当する13mの位置）に1箇所、放射計を設置し受熱輻射量を計測した。

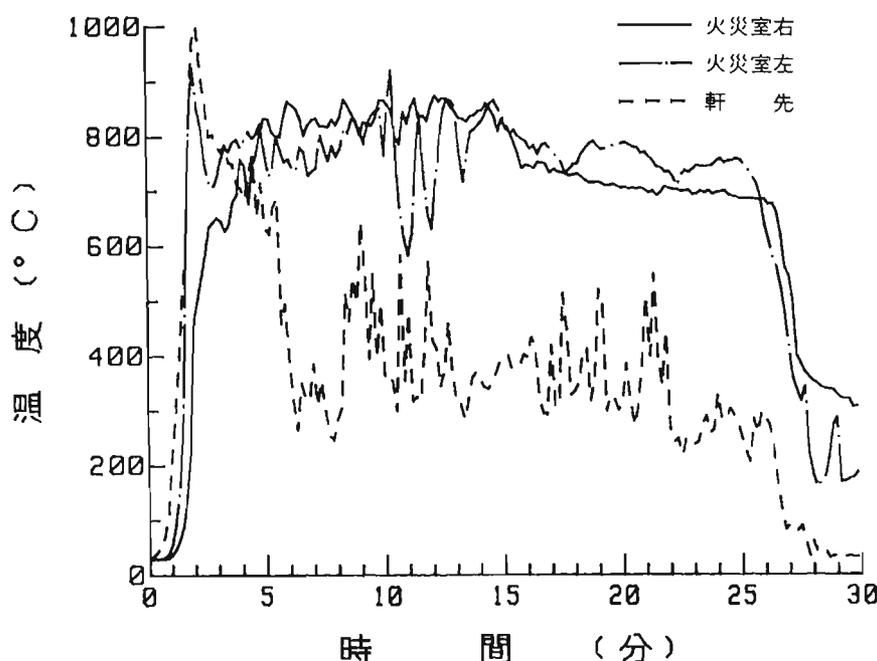
図5 火災室内及び火災室軒下の温度変化

火災室及び火災室軒下の温度変化を図5に示す。

ア 点火後、1分30秒過ぎから開口部より火炎の噴出が認められた。

イ 2分過ぎに一時燃焼の衰退から温度の低下が見られた。これは、室内の酸素が燃焼により消費され、開口部からの空気の供給が不足したためと思われる。

ウ 3分過ぎ位から、閉鎖されていた窓ガラス及び扉のガラスが次々と破損、脱落したため開口面積が大きくなり、空気の供給量が増えたため再び火災室温度も上昇した。

エ 5分過ぎから15分にかけて700~800°Cの温度を維持して燃焼が継続している。

オ 15分を過ぎたあたりから、温度は徐々に低下している。これは、火災室内部の可燃物の燃焼が進行して、可燃物の量が減少したことによるものと考えられる。

時間経過に伴う放散熱量の変化と前に述べた火災室の温度変化とを比較すると、火災室内で点火後25分頃まで700°C前後の高温を維持しているのに対し、放散熱量は、17分以降では顕著な低下がみられる。

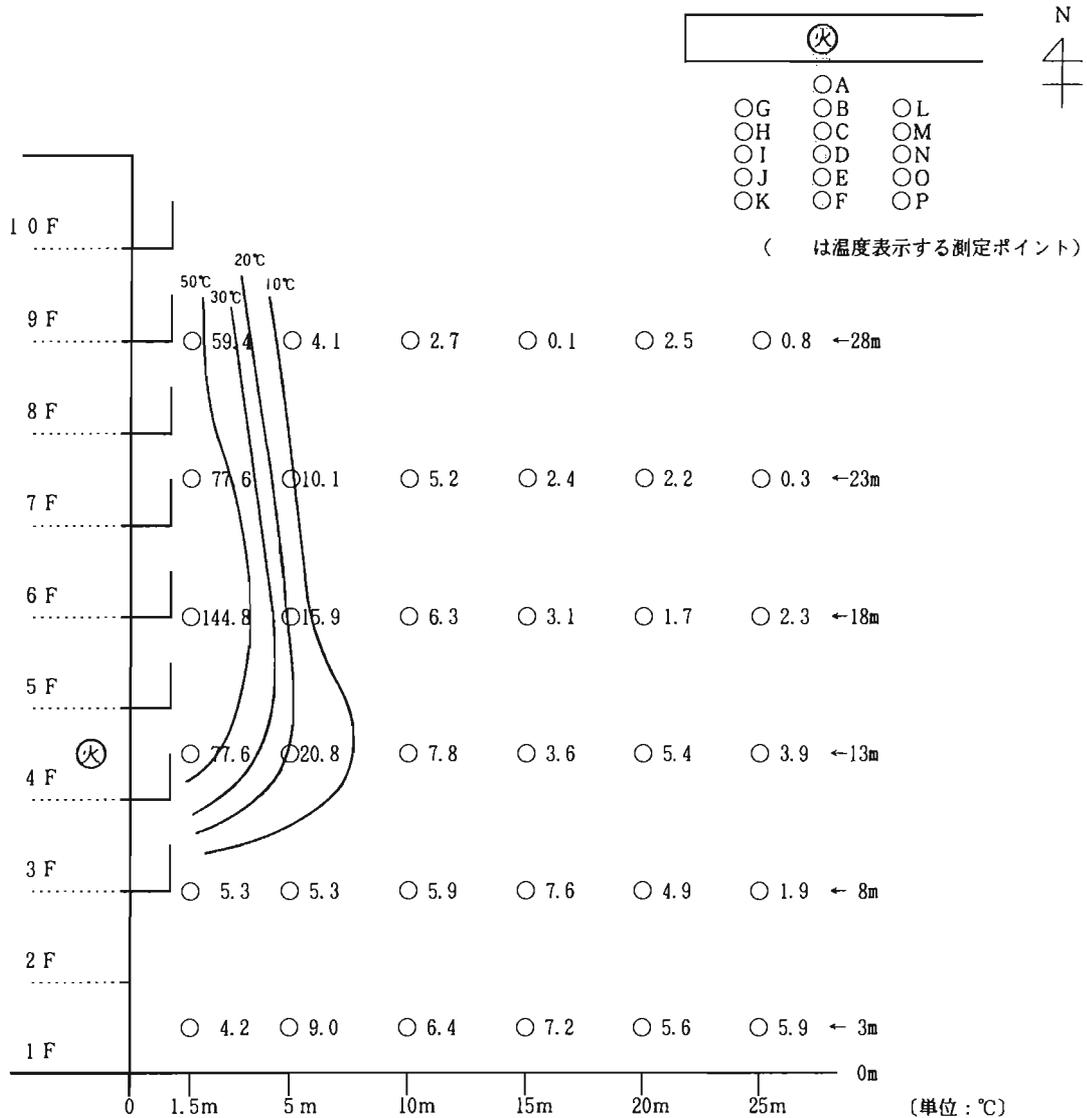
図6 点火後15分50秒における温度上昇値と推定等温線

火災室正面の測定点 (A-3) における最高温度は、点火後15分50秒経過時に106.5°Cを記録している。この時点における気温は、29.0°Cを観測しており、火炎の影響による外気温度の上昇は、77.5°Cとなる。

図6に点火後15分50秒経過時の外気温度の上昇値及び、推定等温線を示した。

なお、温度上昇値は、各測定時分における気温と各測定点での温度との温度差とする。

図6より各測定点の温度上昇値を見ていくと、通常は火点より離れた地点ほど温度上昇は小さくなると思われるが、数箇所の測定データにバラツキが見られる。これは、各測定点に設定した熱電対の特性や計測状況から生ずるものと考えられる。

推定等温線を見ると、火災室相当の高さ (13m) では、水平方向への火炎噴出が見られ、開口部から10m近くまで約10°Cの温度上昇が見られる。しかし、火災室より上階においては、熱気流が建物壁面に押しつけら

れる傾向が見られる。

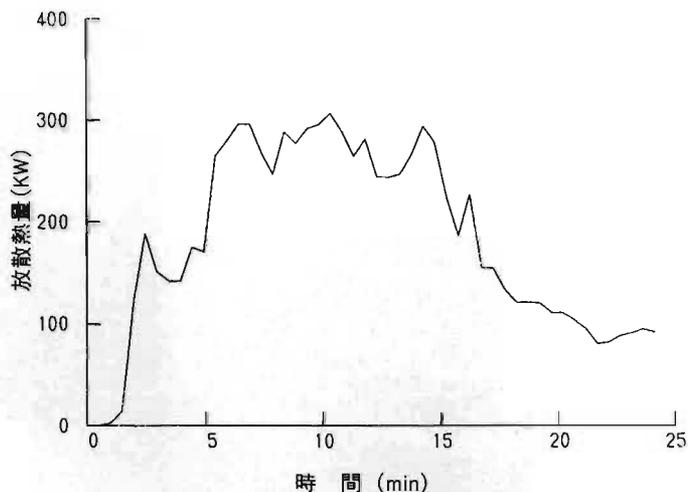
図7 放散熱量の変化

赤外線映像装置により撮影した熱画像を解析ソフトウェア「PICED」で処理して、放散熱量を算出した結果は、図7のとおりである。最大値は、点火後10分30秒頃の306.7KWで、点火後5分30秒から15分頃までの間は、250KW以上の状態が継続している。

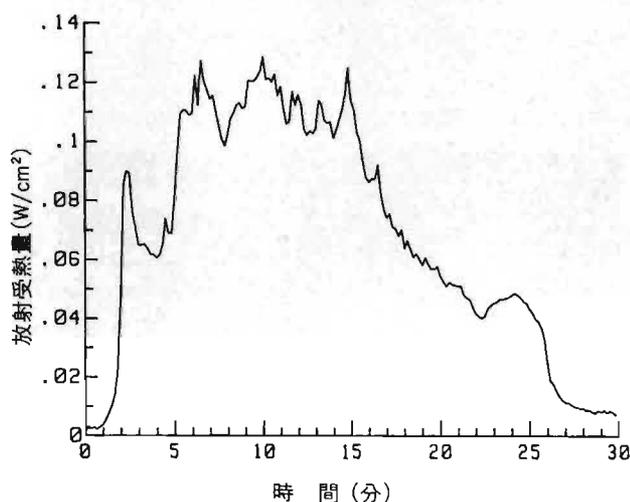
図8 放射受熱量の変化

また、受熱放射量の測定結果は、図8に示すとおりである。これは、放散熱量の測定結果に符合する推移

を示している。受熱放射量は、最大でも約0.13 (W/cm²) 程度であった。

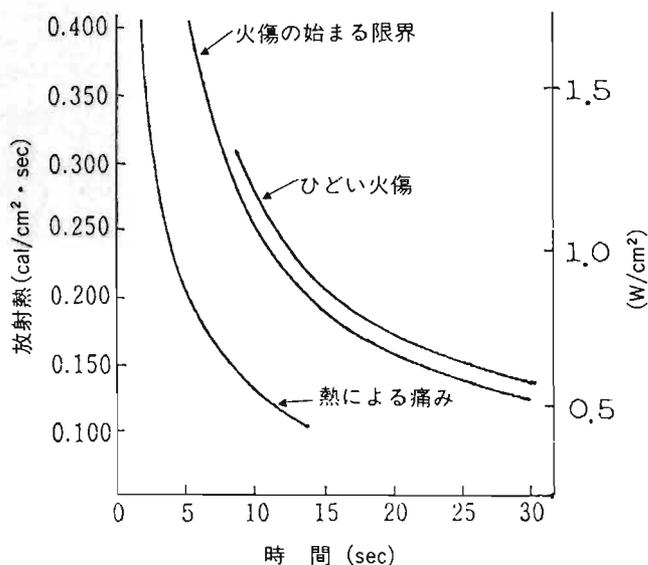
図9 放射熱と耐容時間

図9は、Stoollらが実験によって求めた放射熱と耐容時間の関係を表したもので、人体が放射熱を受けたときの耐容時間は、放射熱の2乗に反比例するとされている。

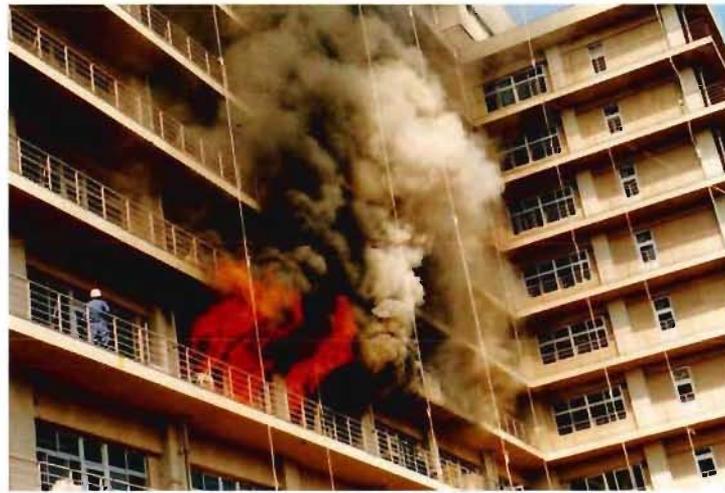
写真1 火災の噴出状況

目視観測等から、火災室からの煙はほとんど直上に上っており、風向による外気温度への影響は少なかったものと思われる。（写真1参照）

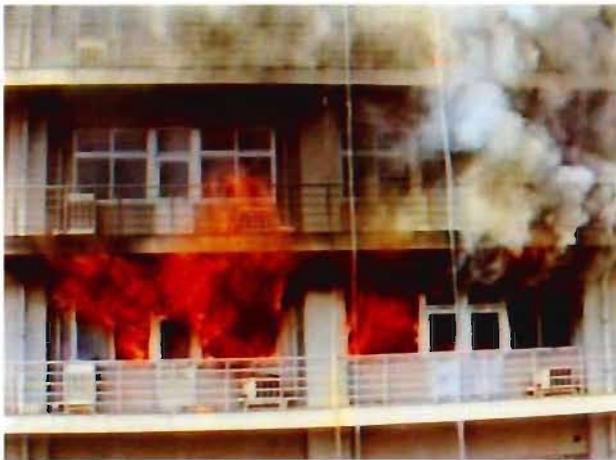
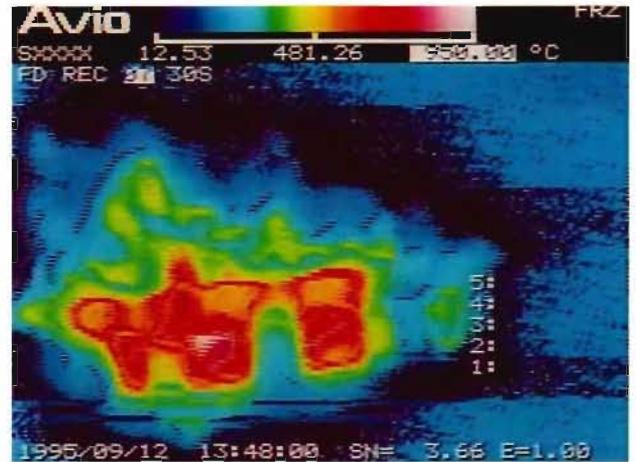
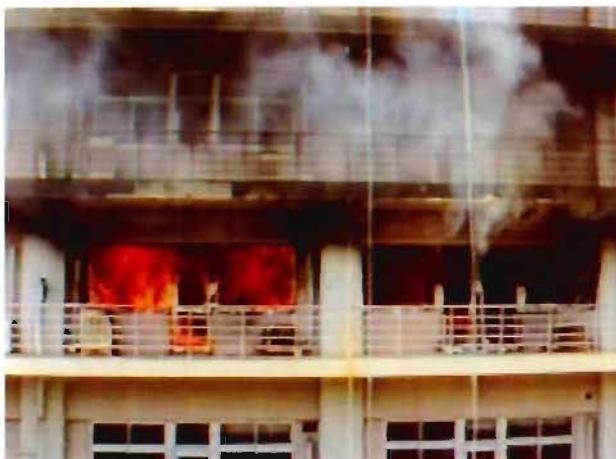
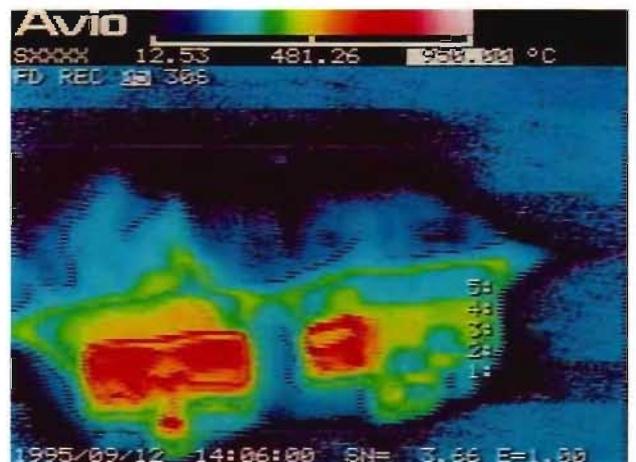
また、写真2-1及び3-1 (赤外線映像は写真2-2及び3-2) から17分以降は、開口部から噴出する火炎が減少しており、放散熱量の多寡は火災室の温度よりも、開口部から噴出する炎の量に依存する傾向が強いことがうかがえる。
