タッチセンサー式白熱電灯火災の原因説明について

Analysis of Fire Cause in Touch-sensor Incandescent Lamp

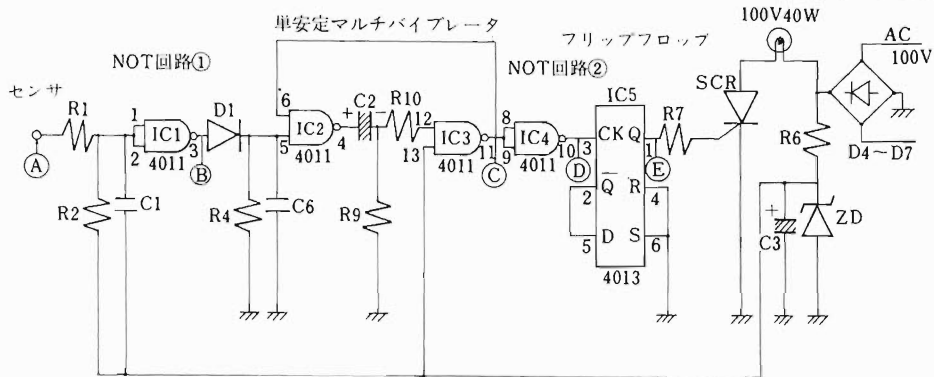
図1 回路図

(1) 図1のIC1からIC4まではC-MOSIC(4011)1個から成り、IC1及びIC4はそれぞれNOT回路(入力信号と逆の信号を出力する。)として、また、IC2及びIC3とで単安定マルチバイブレータ(入力パルスが入ると1のパルスを出力する。)を構成している。

図1のNOT回路①の入力側(端子1, 2)は常に9Vの電圧が印加され、ハイインピーダンス(ON)となっており、出力(B点)は0V(OFF)である。

(3) NOT回路②は単安定マルチバイブレータの出力を反転しフリップフロップ(D型: 4013)に信号を送っている。

(4) フリップフロップ (D型) は、入力信号が入るまでは出力が ON (9V) または OFF (0V) の状態を継続し、次のパルス波が入ると逆の状態を保持する。

(5) サイリスタ (M21CA) のゲートには、フリップフロップ (D型) の出力 (E点) が接続されており、出力が ON の時 9V の電圧が印加され、サイリスタは導通状態になり、カソードに接続されている白熱電灯回路に電流が流れ点灯する。

フリップフロップ (D型) の出力が OFF になった時、ゲート電圧は 0V になるのでサイリスタも OFF となり、ランプは点灯しない。

以上のように、A 点の電圧が 5.1V 以下になることによって B 点にパルス波が発生し、フリップフロップ回路の出力が 0V から 9V、または、9V から 0V へと変化しサイリスタを ON、OFF させる。

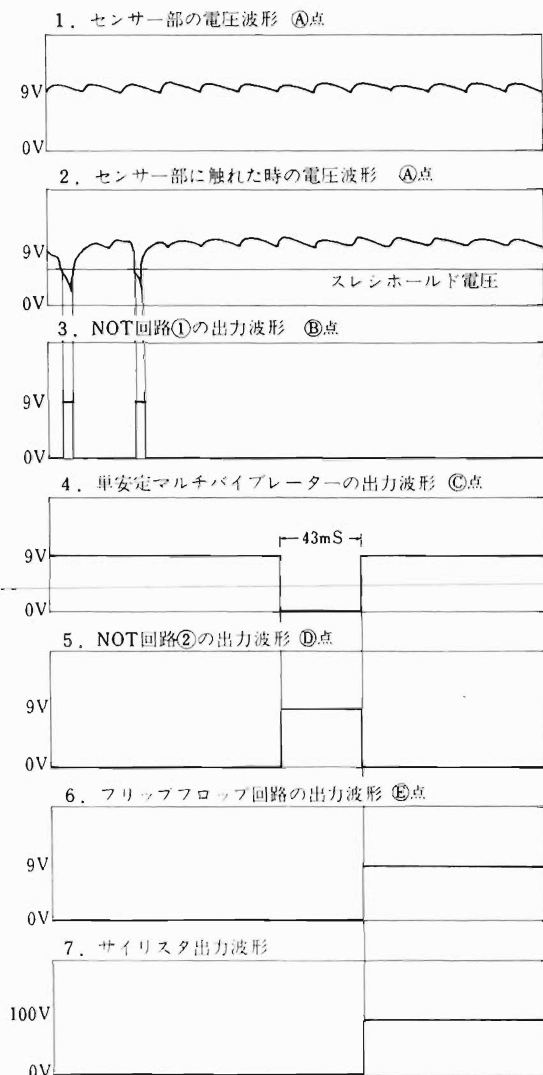
(2) 単安定マルチバイブレータの入力(端子5)にパルス波が1波入ると、パルス波の幅に関係なく(図3, 4参照)出力(C点)は常に43.3mSの間だけ電圧が9V(ON)から0V(OFF)に変化する。入力信号が、OFFの場合出力は常に9V(ON)となっている。

図3 通常時の動作波形

図4 電源ラインにノイズがある時の動作波形

また、電源ラインからのノイズについては、この回路のセンサー部は、人体のキャパシティ（人体と大地間）の作用を、センサー用ICのスレシールド電圧を利用して制御パルスが発生させている。この回路の場合、電源ライン上にノイズがあると、センサーに供給する電源電圧もツェナーダイオードで安定化できず一緒に変動してしまい、センサー部の電圧も一瞬スレシールド電圧以下になり、パルスが発生しスイッチ回路が働きランプが点滅する。
