ゲル化剤（高吸水性樹脂）利用による延焼抑制効果の研究

The study of the effect to check the spread of a fire by Super Absorbents

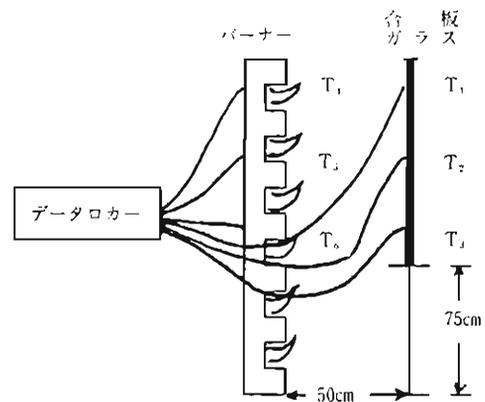
図1 測定概要図

(イ) 試験体（合板50cm×30cm×3mm、ガラス70cm×30cm×3mm）は、炉に点火後、炉面温度を一定に保つため1分間燃焼させた後、炉面から50cm離れた位置に設置した。（図1、図2、写真1参照）

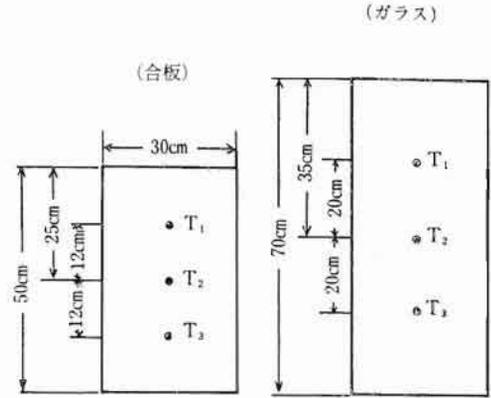
図2 温度測定位置図

炉面温度及び試験体受熱温度を測定するため、熱電対を炉中央部の垂直方向に3点、試験体中央部の垂直方向に3点、計6点設定して測定した。

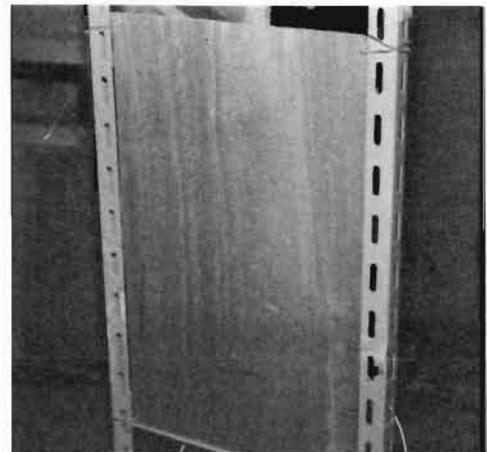
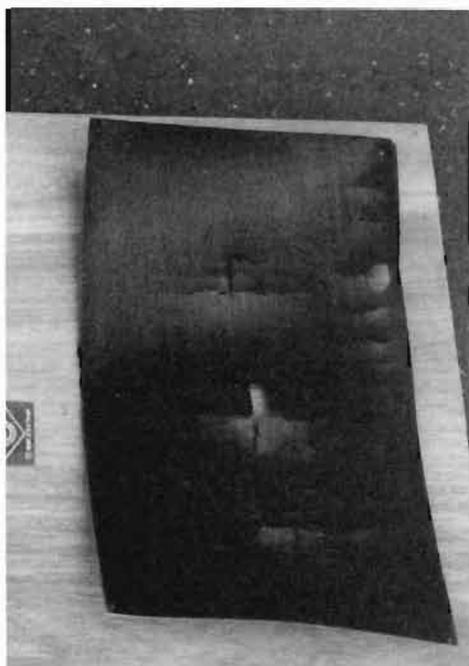
未処理合板の実験開始前と終了後の状況は、写真2及び3に示すとおりとなった。(写真2及び3参照)

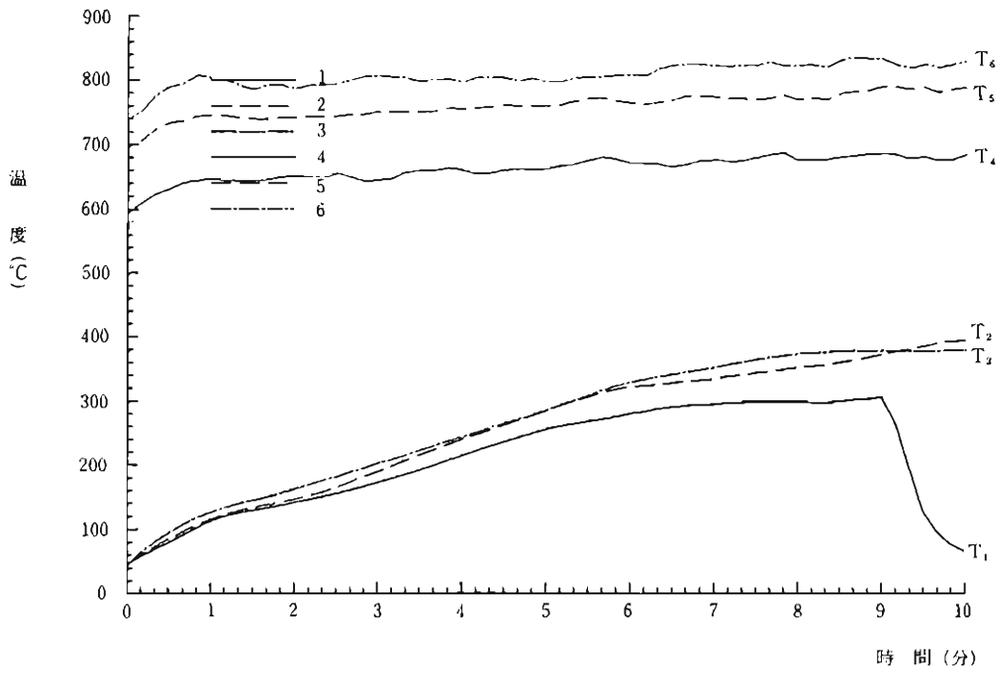
図3 未処理合板の温度変化

炉面温度は、650~800°Cであり、試験体受熱面の温度は実験開始から比例的に上昇し、実験終了時の10分に最高温度380°Cに達した。また、試験体のT₁の熱電対は、試験体が炭化したことによって、9分経過時(以後、時間表示は点火時からの経過時間とする。)に脱落し、以後、測定不能となった。(図3参照)

この点に注目して図1と図2を比較して見ると、水処理の場合、水の吸熱効果が現れているのは3分後までであることがわかる。以降は、水処理合板が受熱したことによって水分が気化する際、試験体の受熱温度に応じた水の吸熱差が生じ、合板の乾燥状態に変化が生じたため、亀裂が入り原形を留めなかったものと推定される。

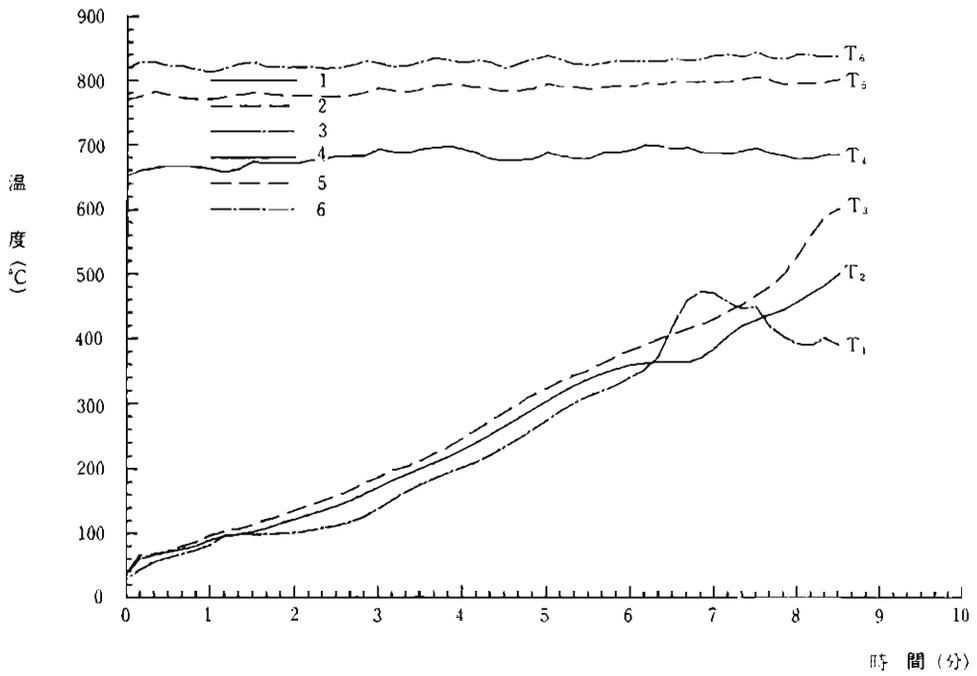
図4 水処理合板の温度変化

炉面温度は、660～830℃であり、試験体受熱面の温度は実験開始から比例的に上昇し、実験終了時の10分に最高温度590℃に達した。(図4参照)

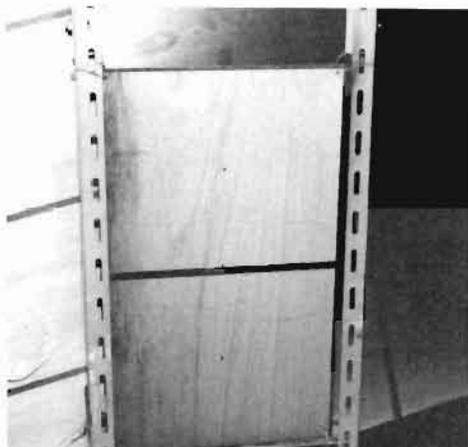
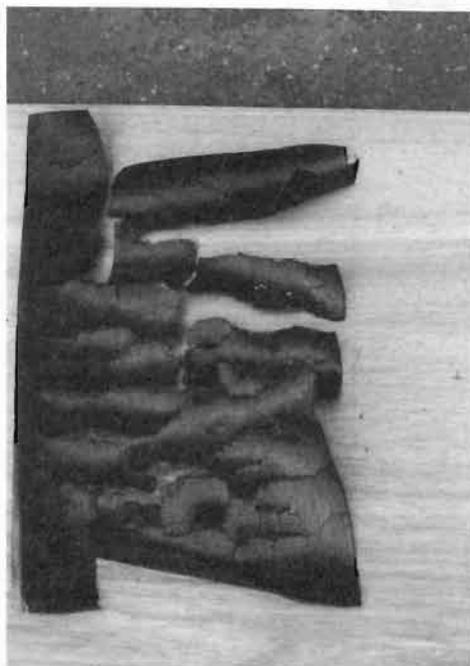
水処理合板の実験開始前と終了後の試験体の状況は、写真4及び5に示すとおりとなった。(写真4及び5参照)

この実験結果から特筆される事項としては、水処理合板が未処理合板よりも温度が高く、かつ、実験終了時の10分後には原形を留めていなかったことである。

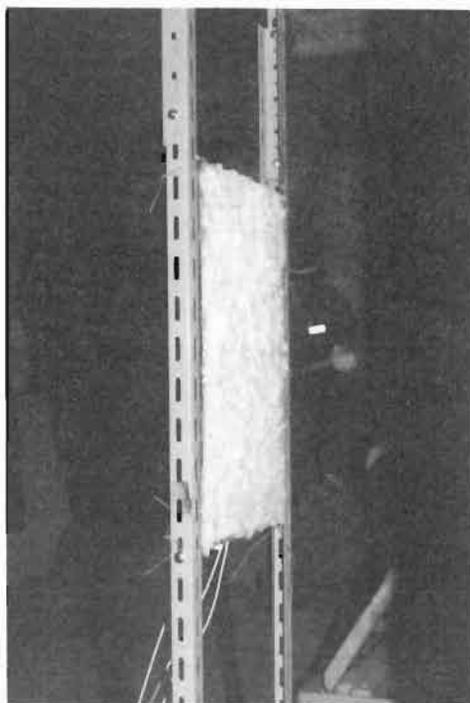
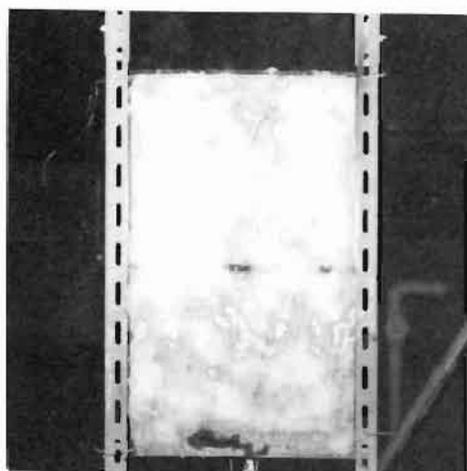
ゲル処理合板の実験開始前と終了後の試験体の状況は、写真6及び7に示すとおりとなった。(写真6及び7参照)

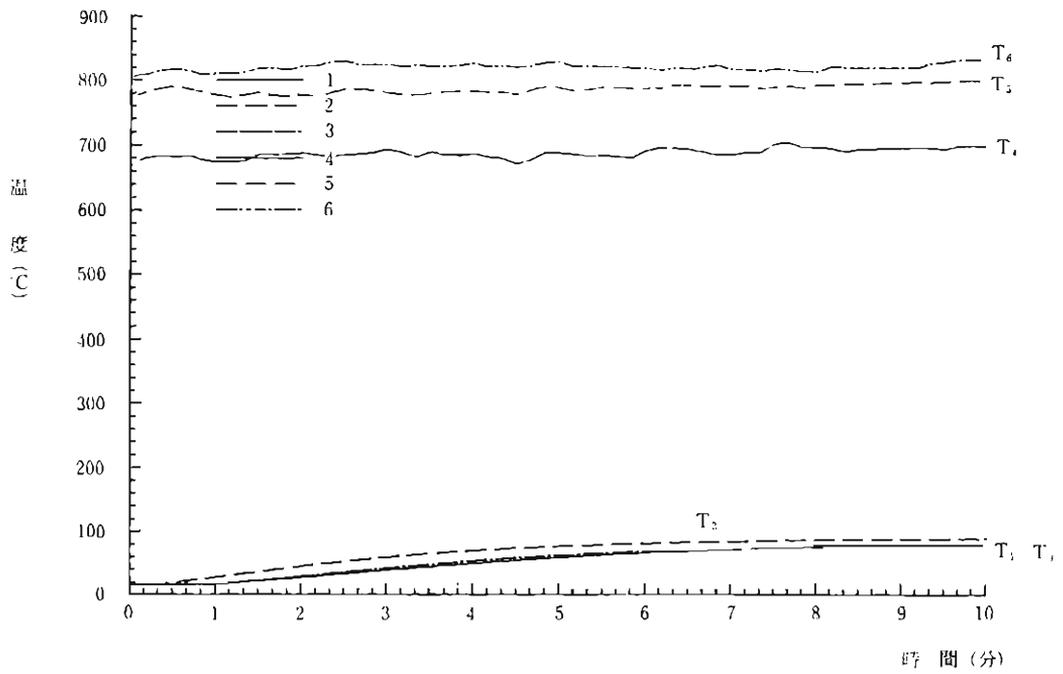
図5 ゲル処理合板の温度変化

炉面温度は、680～820℃であり、試験体受熱面の温度は実験開始から5分後までの温度80℃に達するまで緩やかに上昇したが、

以後、実験終了時まで温度80℃前後の横這い傾向を示した。(図5参照)

ゲル及びハイゲル処理合板は、いずれも実験を終了した10分後まで100°C以下であり、ゲ

ル及びハイゲル処理をしたものは、他の試験体と比較し延焼抑制効果の面で効果があることが確認された。

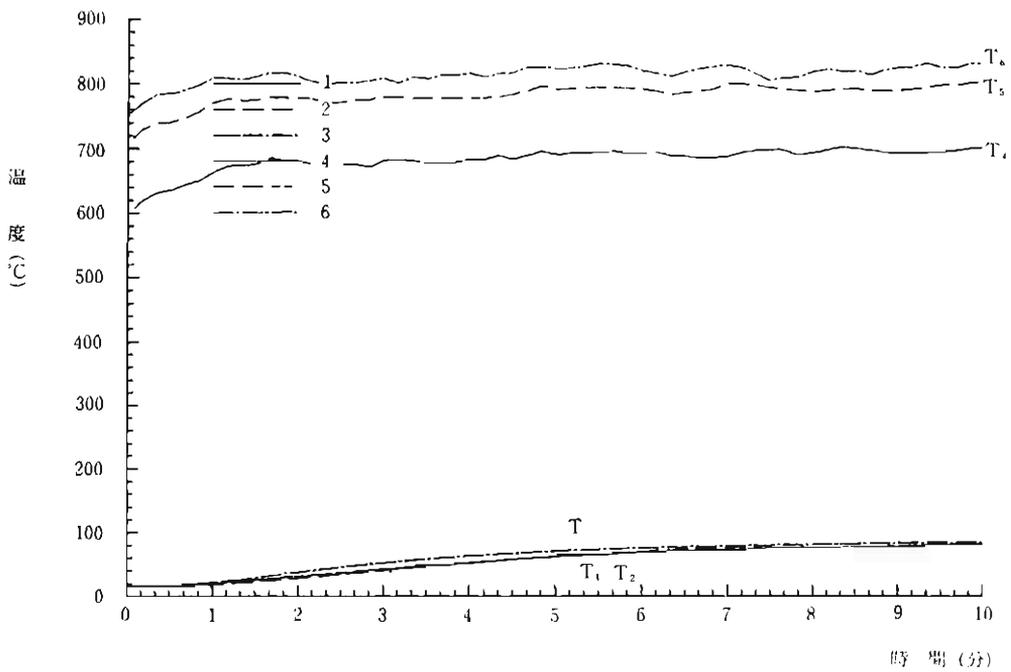
図6 ハイゲル処理合板の温度変化

炉面温度は、680～830°Cであり、試験体受熱面の温度は実験開始から7分後までの温度70°Cに達するまで緩やかに上昇したが、以後、実験終了時まで温度70°C前後の横這い傾向を示した。(図6参照)

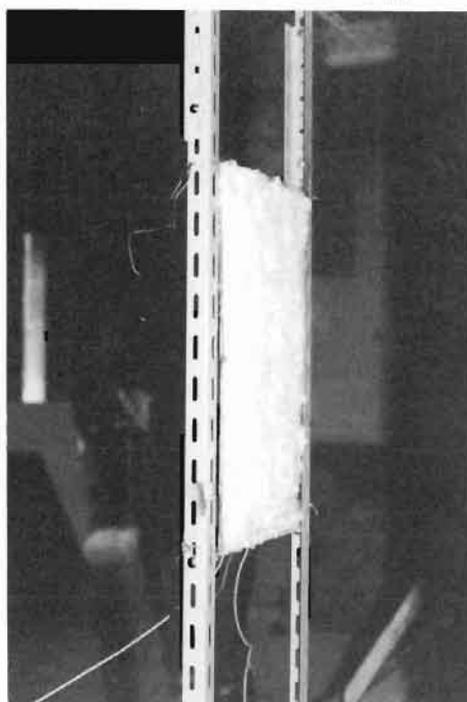
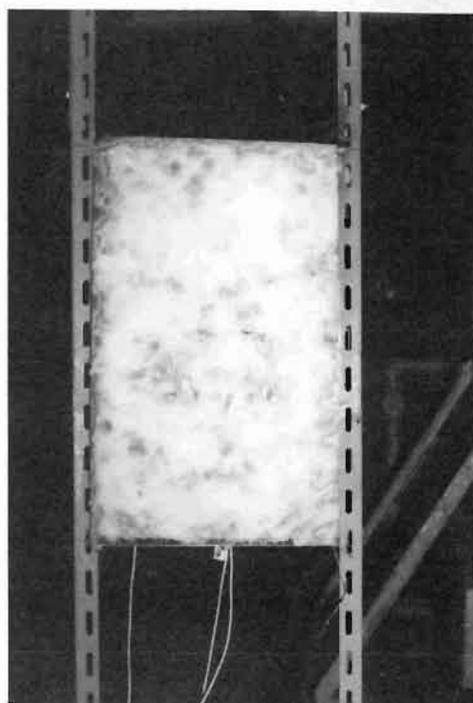
ハイゲル処理合板の実験開始前と終了後の試験体の状況は、写真8及び9に示すとおりとなった。(写真8及び9参照)

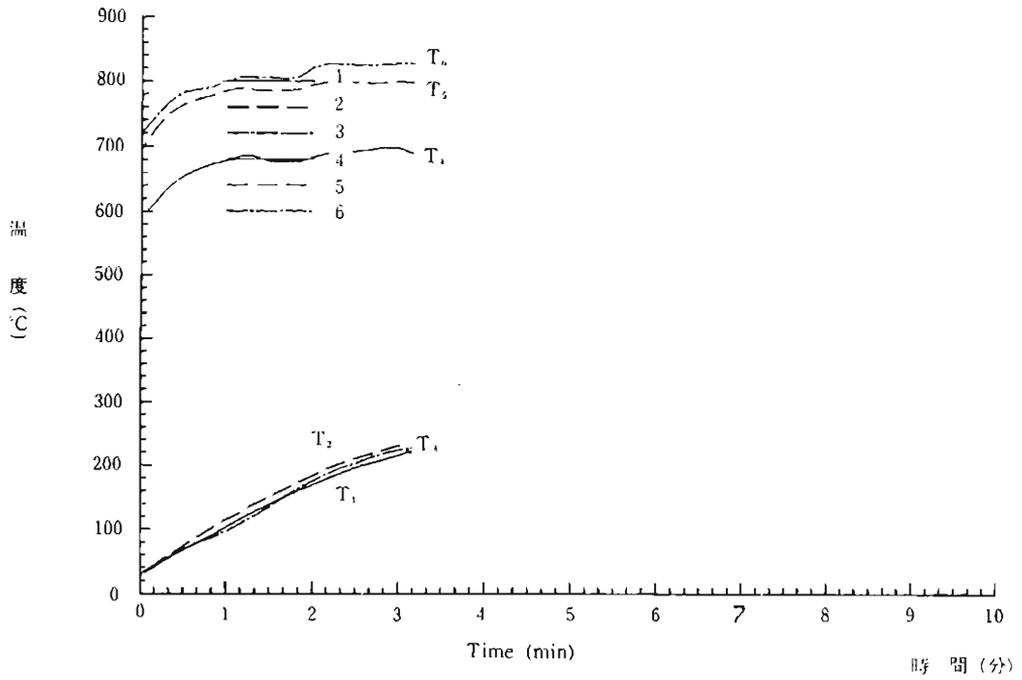
図7 未処理ガラスの温度変化

炉面温度は、680～820°Cであり、試験体裏面の温度は実験開始から3分後にガラスが割れ、熱電対が落下し、温度測定が不能となった時点の温度230°Cまで比例的に上昇した。(図7参照)

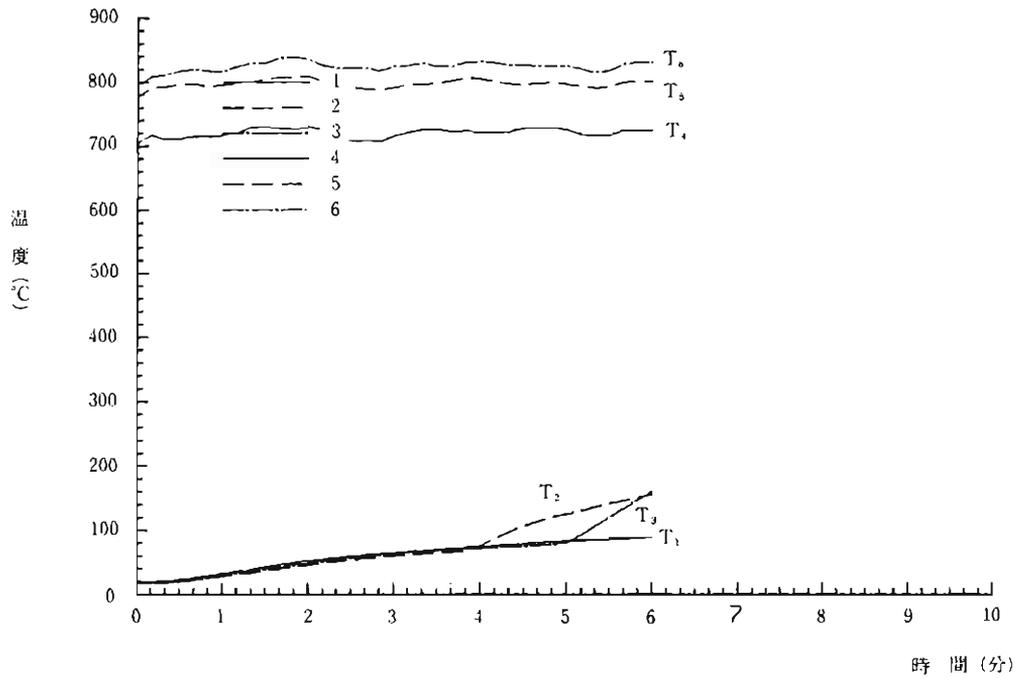
図8 ハイゲル処理ガラスの温度変化

炉面温度は、720～830°Cであり、試験体裏面の温度は実験開始から4分後の温度80°Cまで緩やかに上昇したが、以後、 T_1 は横這い傾向を示したのに対し、 T_2 及び T_3 は実験終了時の6分に160°Cに達した。(図8参照)

また、図8の温度測定結果から、ハイゲル処理ガラスの裏面温度は4分30秒後まで100℃以下であり、ハイゲル層によって受熱によるガラス破損防止効果が現れていることが確認された。

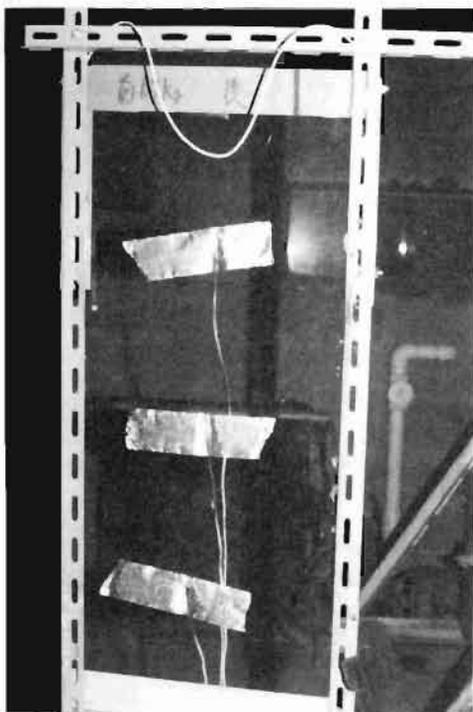
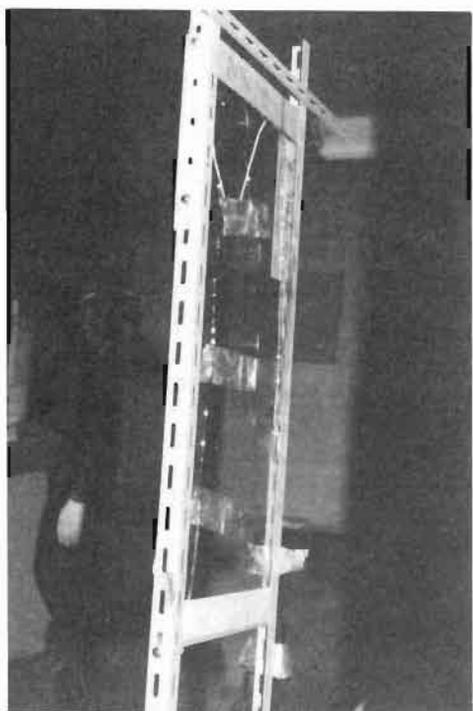
未処理ガラスの実験開始前と終了後の試験体の状況は、写真10及び11に示すとおりとなった。(写真10及び11参照)

ガラスにあつては、未処理ガラスとハイゲル処理ガラスの2種類について実験を実施したが、未処理ガラスに比べハイゲル処理ガラスの方が、亀裂の面では5倍、落下の面では2倍の差が生じていることが目視観測結果により確認された。

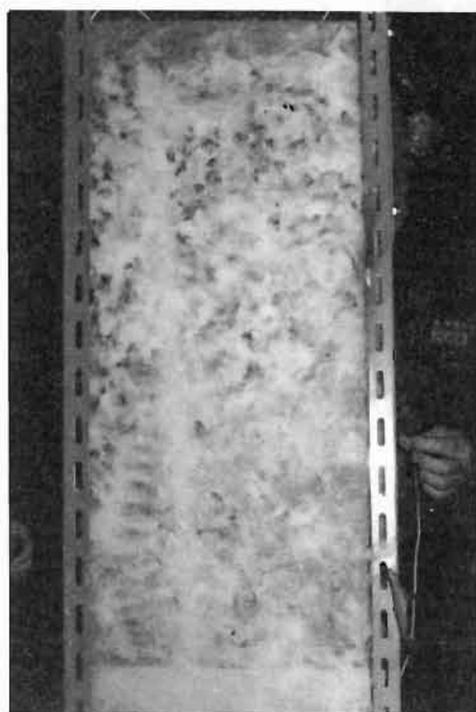
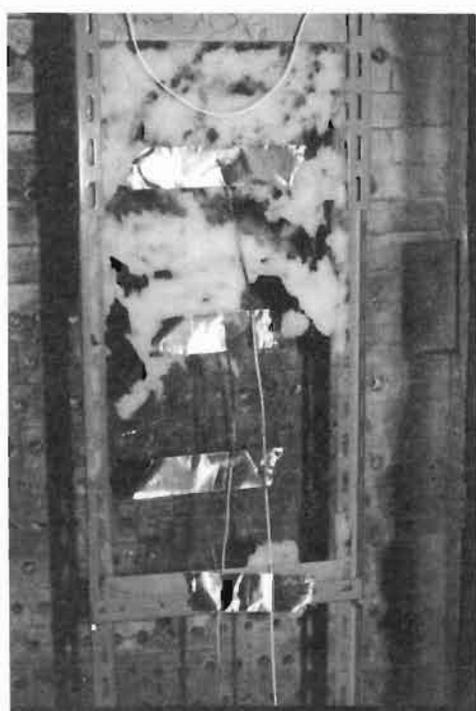
ハイゲル処理ガラスの実験開始前と終了後の試験体の状況は、写真12及び13に示すとおりとなった。(写真12及び13参照)

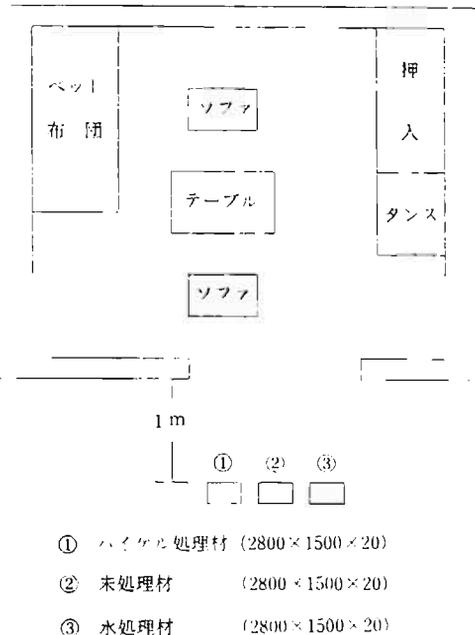
図9 測定概要図

火災棟を想定した燃焼室の開口部から1m離れた位置に試験体である杉材(2800mm×150mm×20mm)を立て、燃焼室からの延焼抑制効果を確認した。

なお、試験体にあつては次の3種類とした。(図9参照)

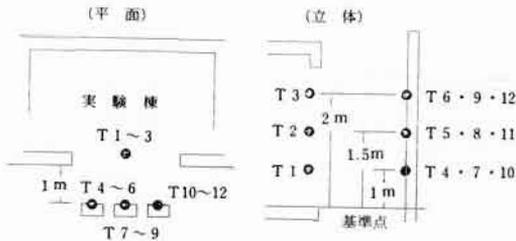
図10 温度測定位置図

燃焼室開口部における温度変化を測定するため、熱電対を開口部の中央部垂直方向に3点、各杉材の表面温度変化を測定するためにそれぞれ3点、計12点の熱電対を設置した。

なお、各杉材の測定点は、燃焼室の床面を

基準とし、図11に示す位置とした。(図10参照)

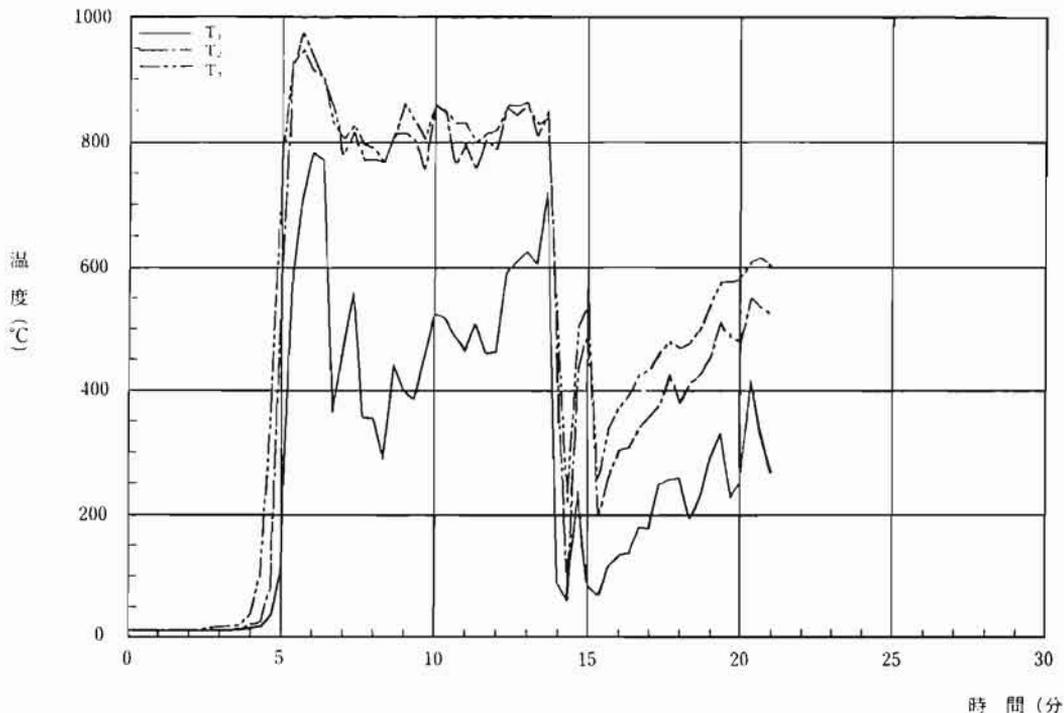
図11 開口部の温度変化

燃焼室開口部の温度変化は、図11に示すとおりととなった。(図11参照)

当該開口部の温度変化は、火点からの炎が天井に燃え移った時点である点火から4分経過時（以後、時間表示は点火時からの経過時間とする。）から急上昇ははじめ、4分30秒後には同開口部から火炎が噴出し、6分後には、 $T_2 \cdot T_3$ とも970°C以上の温度を示した。

その後、 $T_2 \cdot T_3$ とも800°C前後の温度変化が消火時の14分まで継続した。

測定点が下部である T_1 にあつては、6分後に780°Cまで上昇したが、その後は、 T_2 ・ T_3 の温度に比べ低い温度を示していた。

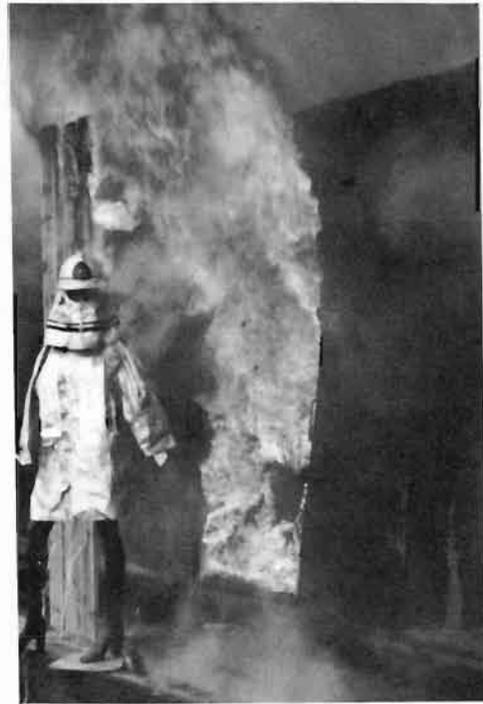
写真14 各杉材の延焼状況
(5分30秒後)

また、目視記録によると、5分30秒後に杉材は、燃焼室開口部から噴出する火炎に包まれると同時に上部の端の部分は、着火、延焼し始めたことが確認された。(写真14参照)

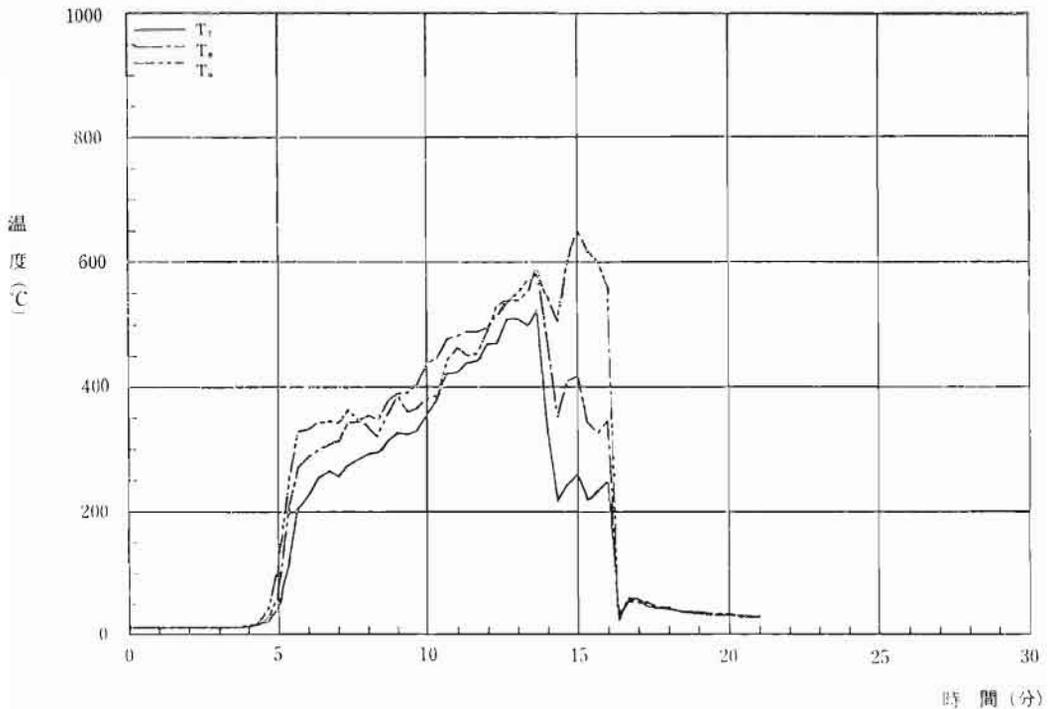
図12 未処理材の温度変化

未処理材の各測定点における温度変化は、図12に示すとおりとなった。(図12参照)

各測定点の温度は、4分後から急上昇し、5分30秒後には、 T_7 が200°C、 T_8 が260°C、 T_9 が350°Cを示した。

その後も杉材は、開口部より噴出する火炎に包まれている状態が続き、各測定点の温度はいずれも上昇傾向を示し、消火時の14分には、 T_7 が520°C、 T_8 ・ T_9 が580°Cを示した。

この表から、各杉材の測定点において温度上昇が見られるのは、 T_8 (未処理材)、 T_{11} (水処理材)とも4分後からであり、この時間は開口部の温度が上昇しはじめた時間と一致している。また、その温度上昇傾向は、温度測定結果（図12及び13）から見ると水処理材は

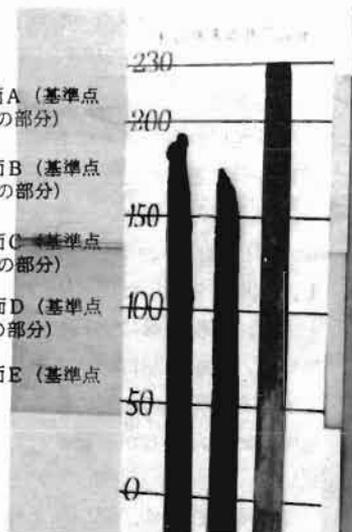
写真15 消火後の各杉材の状況

実験終了後の未処理材は、全面黒色に炭化しており、特に上部に向かって焼き状況は強く認められ、先端から55cmの部分は焼失していた。(写真15参照)

消火後の焼き状況は、杉材全面が炭化し、基準点から上部に向かうにつれて強く認められ、先端から40cmの部分は焼失していた。(写真15参照)

ハイゲルの状態は、炭化していない部分に付着しているのが認められるが、炭化している部分にはゲルと増粘剤（粉末のり）が熱分解によって生成されたものと思われる白い粉末状のものが確認された。（写真15参照）

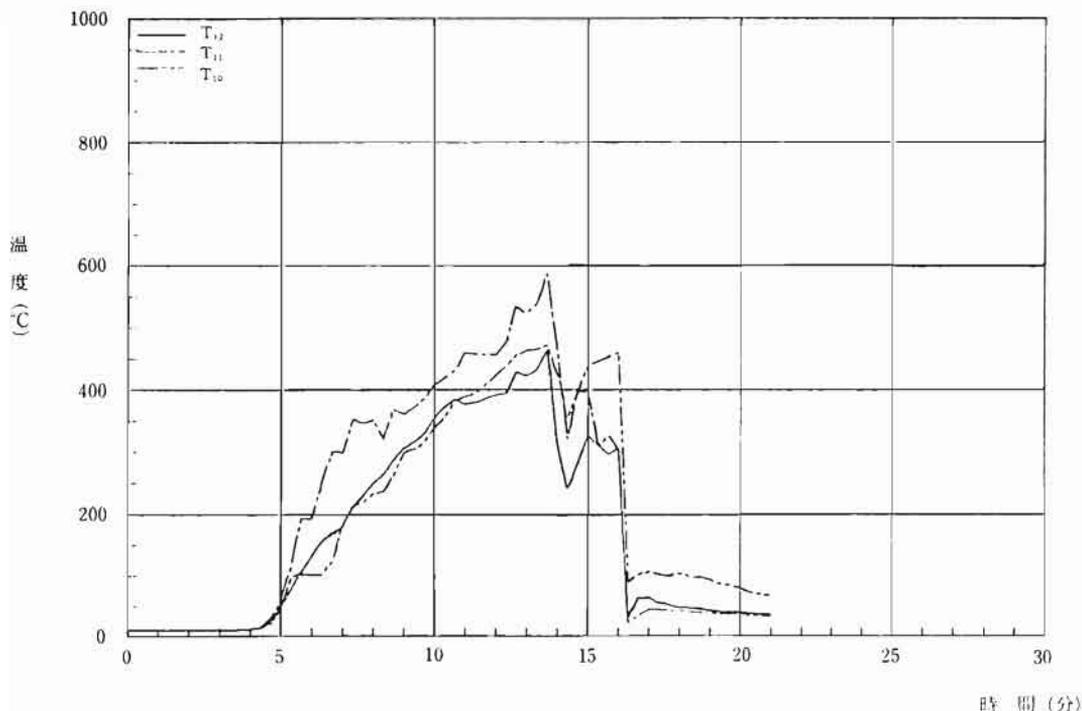
図13 水処理材の温度変化

水処理材の各測定点における温度変化は、図13に示すとおりとなった。(図13参照)

各測定点の温度は、4分後から上昇をはじめ、その上昇傾向は概ね直線的であった。

各測定点の温度は、その後も上昇を続け、消火時の14分に T_{10} ・ T_{11} は470°C、 T_{12} は590°Cを示した。

未処理材に比べ緩やかであり、注水による遮熱効果が認められている。これに対してハイゲル処理材は、温度上昇が始まったのは5分30秒後であり、その後の温度上昇傾向も水処理材に比べて緩やかで、ハイゲル処理をしたことによって温度上昇を抑制する効果があることが確認された。

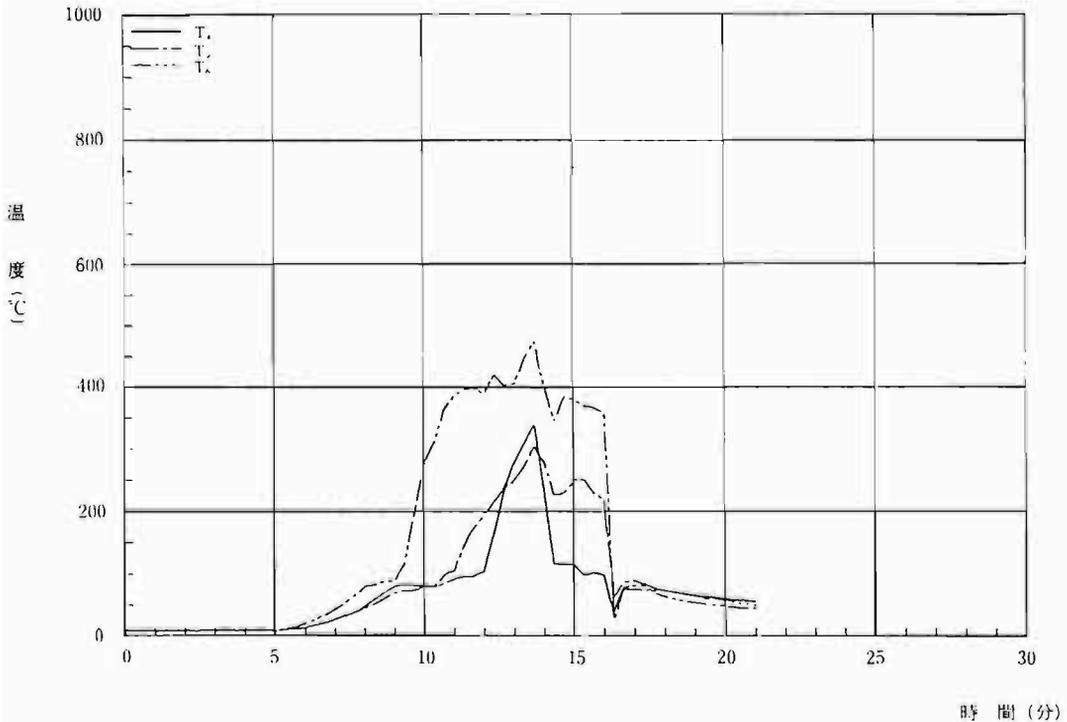
図14 ハイゲル処理材の温度変化

ハイゲル処理材の各測定点の温度変化は、図15に示すとおりとなった。(図14参照)

各測定点の温度は、6分後から上昇しはじめたが、その上昇傾向は未処理材と比較し緩やかであった。その後、各測定点とも温度が100°Cを越えた時点より急上昇し、消火時の14分に T_4 は340°C、 T_5 は300°C、 T_6 は470°Cを示した。

木材の絶乾状態となる100°Cに達した時点は、未処理材で5分後、水処理材で5分30秒後であるのに比べ、ハイゲル処理材においては11分後であった。また、木材の引火温度である260°Cに達するまでの時間は、未処理材で5分40秒後、水処理材で8分30秒後、ハイゲル処理材で13分後であった。さらに木材の発火温度と言われている450°Cに達した時点と比較すると、未処理材が10分20秒後、水処理材が12分後に達しているのに対し、ハイゲル処理材は、消火時の14分においても300°Cと低く、他の処理材に比べて顕著な延焼抑制効果が認められた。
