## メゾネット型式住宅火災実験

The fire experimente of Meisonetto type dwelling unit.

In case of a fire it seems that Meisonetto type dwelling unit is dangerous at upstairs because of its stair playing a part like chimmney.

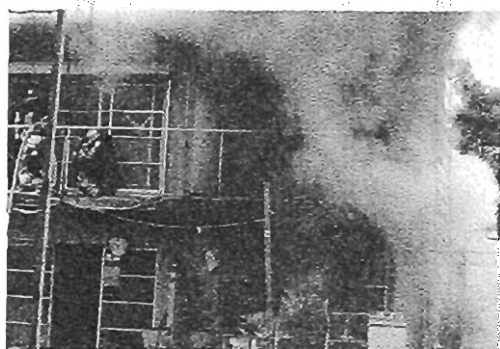
写真7 フラッシュオーバー直前

写真8 フラッシュオーバー発生

4分まで継続し、続いて押入れのふすま及びファンシーケースへと燃え移り火点室は、5分にフラッシュオーバーが発生した。(写真7, 8参照)

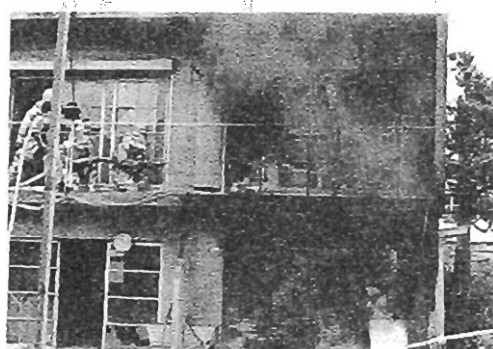
写真10 2階6畳間の燃焼

室内下部の燃焼が視認された。(写真10参照)

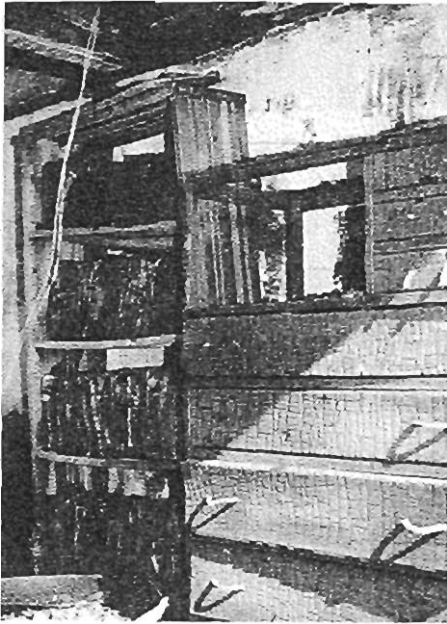
写真11 家具等の焼き状況 (2階6畳間)

焼き状況は、畳の表面が焼損しているが、机、たんす及び書籍等は表面が炭化しているのみで原形を留めていた。(写真11参照)

これは、酸素が供給される下部では可燃物が燃焼し、煙の通過路となった中・上部では酸素不足のためくん焼状態になったためと思われる。

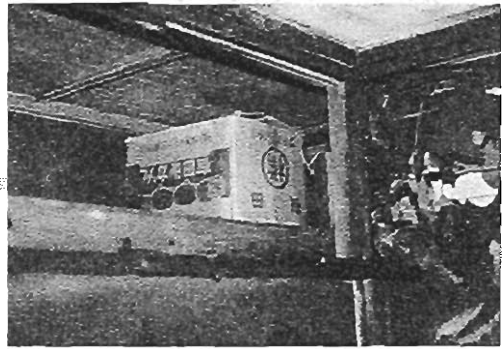
写真12 収容物の焼き状況 (2階3畳間)

2階3畳間は、火点室のフラッシュオーバー以降急速に濃煙が充滿したため、室内の状況を視認することは不可能であった。室内温度は3畳間入口のふすまとガラス窓を閉鎖していたため、隣室6畳間よりも更に緩やかな上昇であり(図10参照)、焼き状況も畳、机、書籍等の表面が炭化してはいるが原形を留めており、また天袋に収納した物品等はほとんど焼損していなかった。(写真12参照)

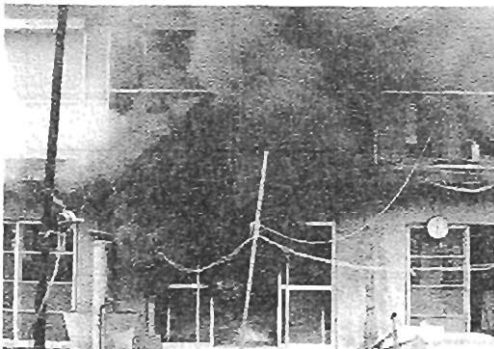
写真13 火点室の燃焼拡大（2分）

この実験では、点火直後から火点周辺の可燃物へ燃えうつり、2分には火点室全体が火炎に包まれた。（写真13参照）

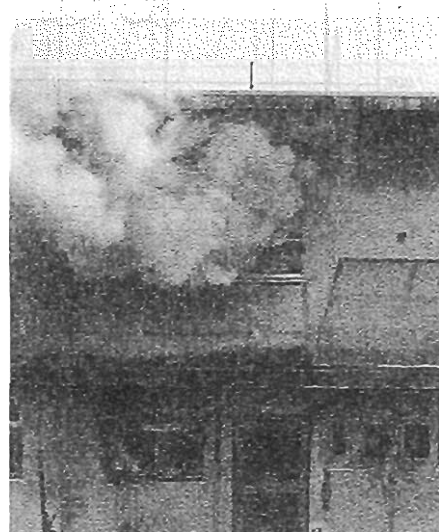
写真16 2階3畳間の状況（20分）

前述のように、20分経過時に2階3畳間のガラス窓を破壊したことにより濃煙が噴出し（写真16参照）、煙の排出が終った30分に同室

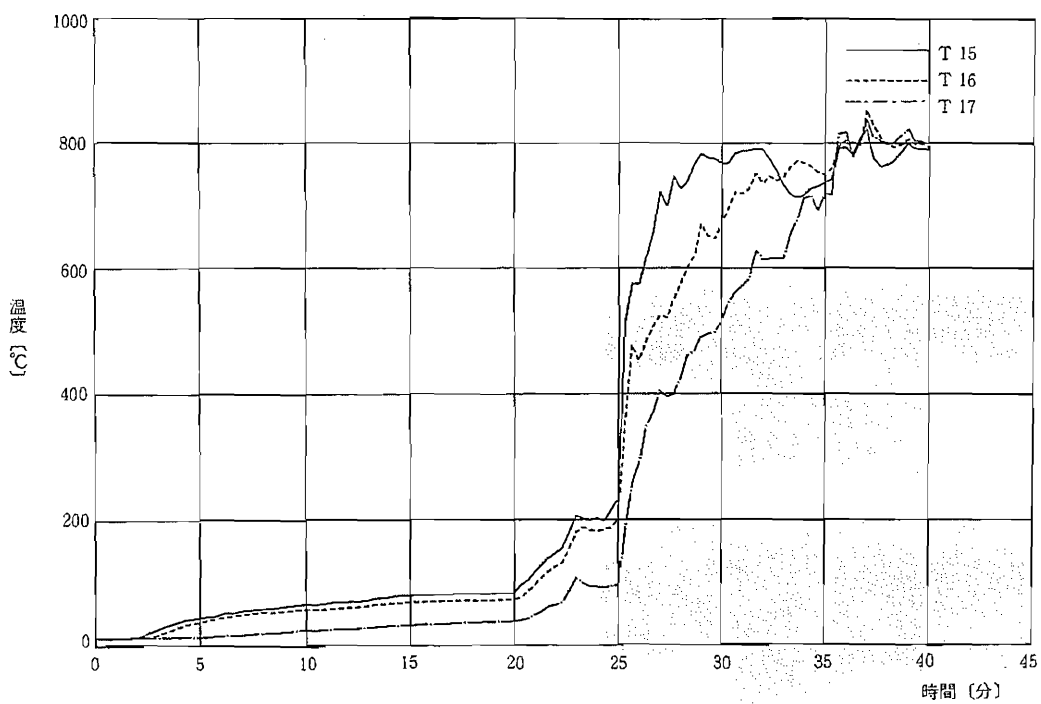
図19 温度測定結果（実験 2）2階3層間

2階3畳間は、隣室と同様に階段側のふすま及び北側ガラス窓を閉鎖していたためか、火点室が全面火炎に包まれた後も室内温度は $100^\circ\text{C}$ 前後であった。（図19参照）

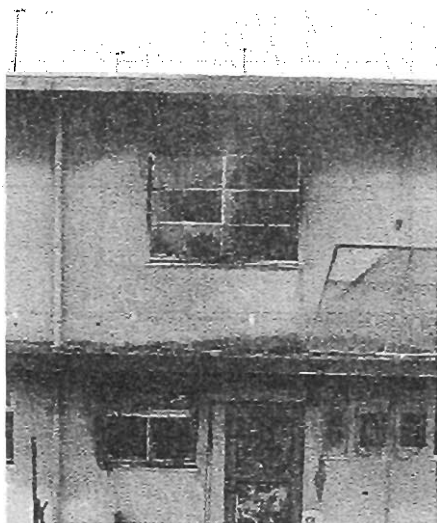
写真17 2階3畳間の燃焼

この燃焼は部分的なものであったが、35分に隣室の6畳間のガラスを破壊したことにより3畳間の室内全体に火炎が拡大していった。(写真17参照)

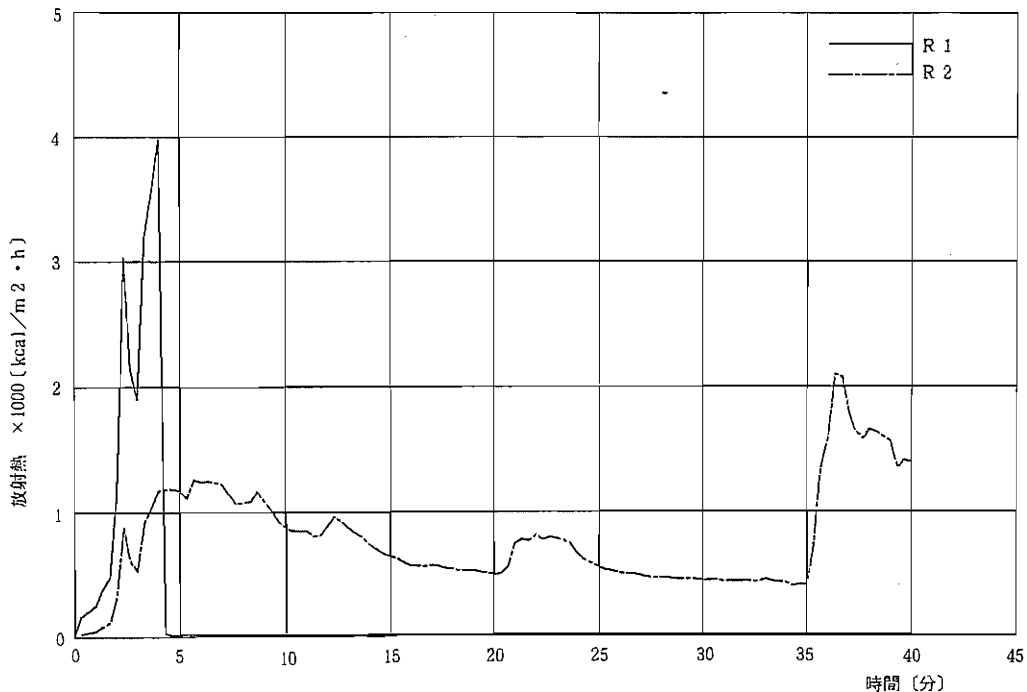
図24 放射熱測定結果（実験 2）

火点室南側から5 m（高さ2 m）離れた位置での放射熱（ $R_1$ ）は、点火直後から上昇し始め、火点室開口部より火炎が噴出し始めた3分に約4,000kcal/m²·hに達したが、その後、導線が焼きして測定不能となった。

火点室南側から10m（高さ2 m）離れた位置の放射熱（ $R_2$ ）は、点火直後から漸増し、火点室から火炎が噴出した6分に約1,200kcal/m²·hとなった。その後、火点室の可燃物の減少により降下していったが、35分に2階南側ガラスを屋外から破壊したため一挙に2,200kcal/m²·hに上昇した。（図24参照）

の噴出が無い場合であるので、2階から噴出炎が出る状態では、実験2の測定結果が10mの距離で2200kcal/m<sup>2</sup>・hに上昇していることから5m離れた木造建物への延焼の可能性も考えられる。
