防火水そう内部の環境調査実験結果

北 坂 達 明*
 鳥 井 四 郎**
 三 好 和 人***

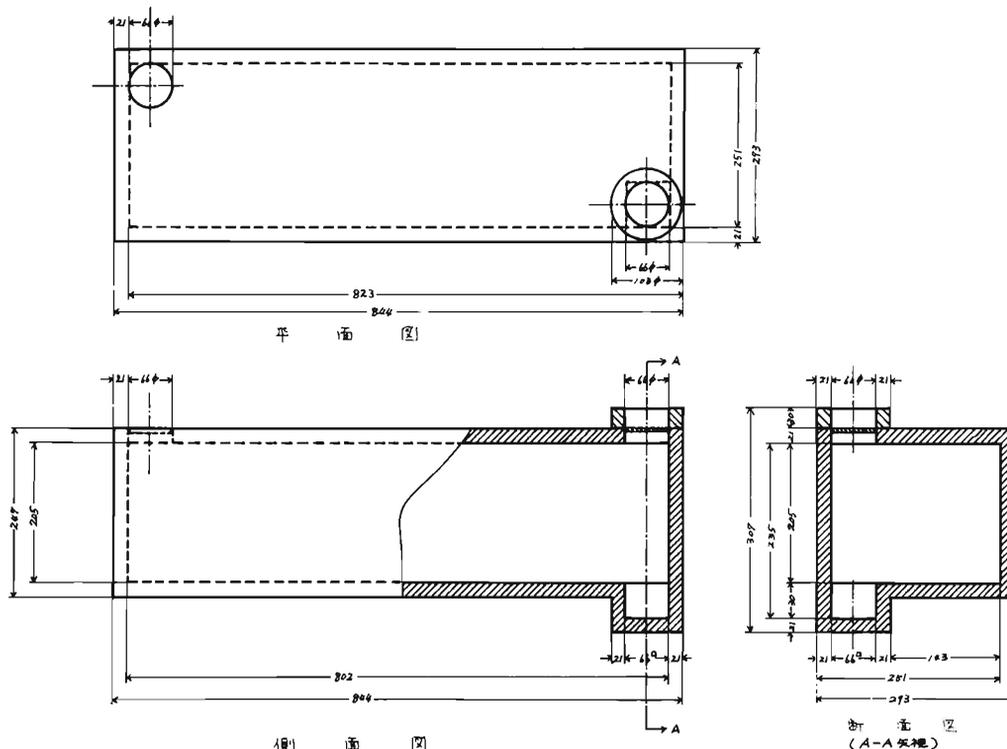
図2 防火水そうの構造等（単位cm）

実験に使用した防火水そうの構造は、図2に示すように鉄筋コンクリート造で、内のは奥行8.02

m、巾2.51m、高さ2.05m、容量は約40m³である。又この防火水そうは、訓練用として併用されており吸管投入口も2箇所有り、給水は自動的に行われている。なお、この水そうの上部コンクリートは地表に直接露出していることから約30cmの盛土を行った。

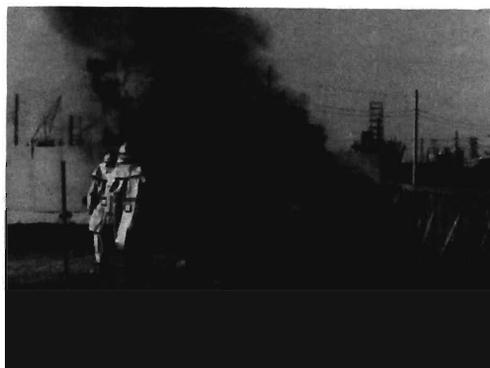
写真1 実験1の点火後5分の状況(南側から撮影)

各実験とも点火後約2分までは助燃剤として使用した廃油が黒煙を上げて燃焼した。その後廃材の燃焼に移行し薄い煙と火炎に変化した（写真1参照）。点火後8分~20分時に火盛り期を

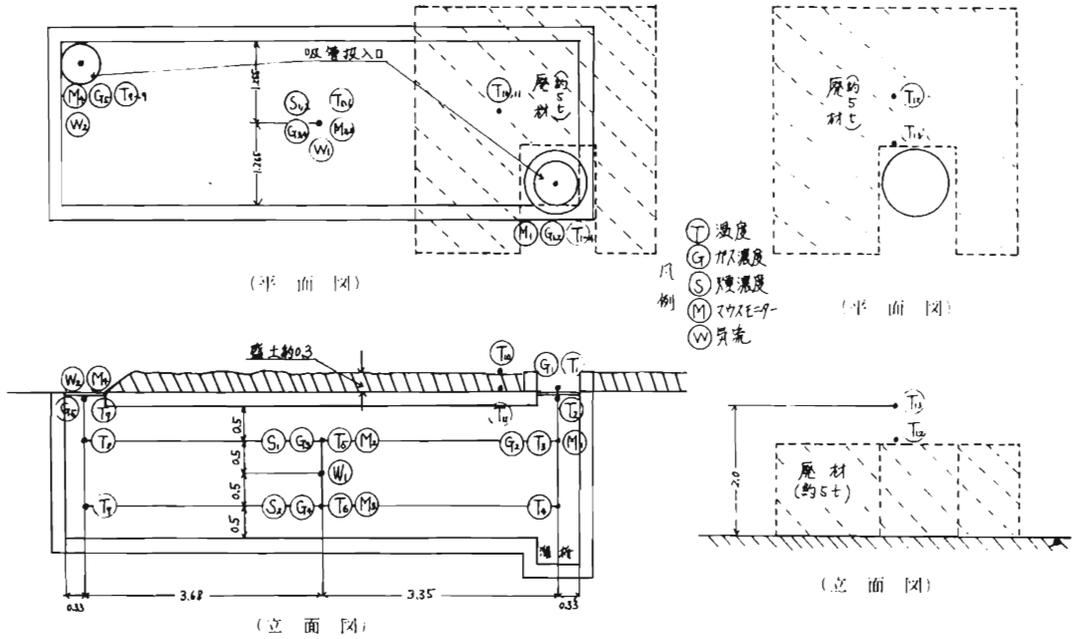
図3 各測定点位置図

なお、測定位置は図3に示した。

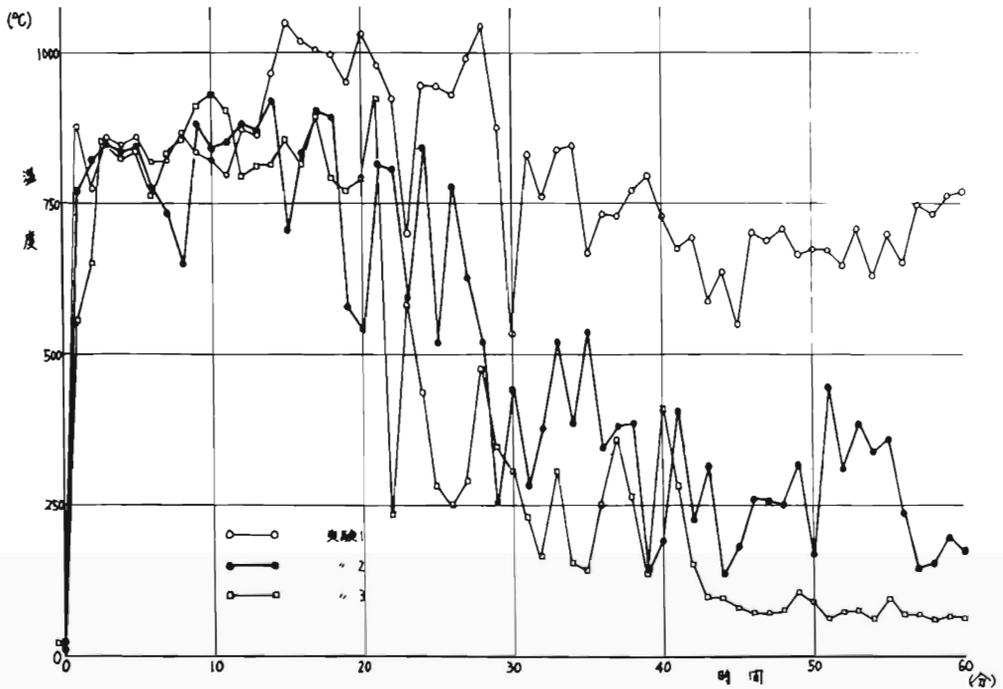
図4 廃材上部（測点①₁₂）の温度

むかえ各実験の最高温度も実験1では点火後15分に1045℃（測点①B）、実験2では点火後9

分に1062°C（測点①B），実験3では点火後10分に928°C（測点①₁₂）だった。20分すぎからは組み上げた廃材が傾きはじめ、50分頃からは全く炭化状態となった（図4、5参照）。

各実験でとの火災温度を比較すると実験3が低い傾向にあるが、南寄りの風が吹いたことによるものと思われる。

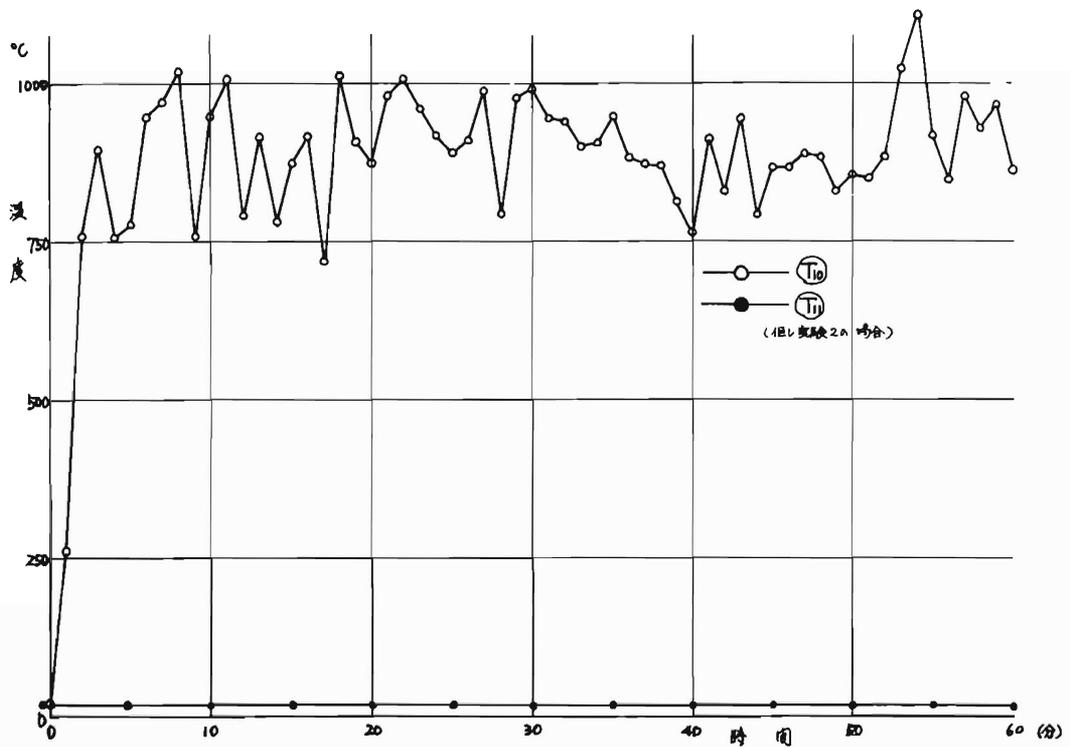
図6 盛土上部(測点⑫)と盛土中(測点⑪)の温度

盛土中の温度(測点①₁₁)は、盛土表面の温度(測点①₁₀)が1000℃付近に加熱されているにもかかわらずほとんど変化を示さなかった。(図6参照)。これは、昭和52年の実験(注1)と合わせて考えても盛土が遮熱性にすぐれ、盛土

を介して防火水そう内部の温度が上昇することは考えられないものと思われる。

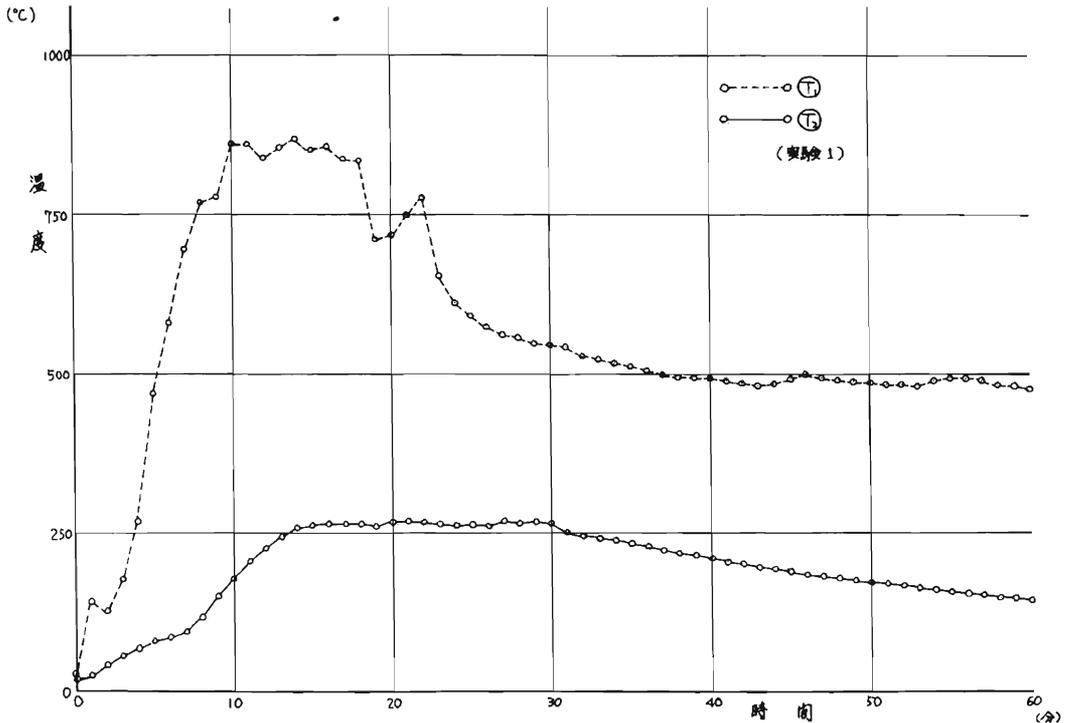
図7 鉄蓋上部(①₁)と下部(①₂)の温度

蓋(鉄製)上部の温度(測点①₁)は点火後急激に温度が上昇し点火後10分には850℃を記録、22分時まで750℃以上の高温が持続した。一方蓋下部の温度(測点①₂)も漸次上昇し点火後14分には250℃を超え21分時に最高温度268℃に達し31分まで250℃以上の温度が持続した(図7参照)。この間蓋下部から放射された輻射熱は、約3000 kcal/m²と予想される。

火源側の蓋が加熱されることにより、蓋裏面から放射される輻射熱のため吸管投入口付近の温度が若干上昇したのみで、その他防火水そう内部の環境はほとんど変化がなかった。これは蓋を閉鎖することにより密閉状態となるためと思われる。大規模火災時においても鉄蓋の裏面付近を輻射熱から防護してやれば消防隊員の一時退避場所として使用できる可能性もあると思われる。

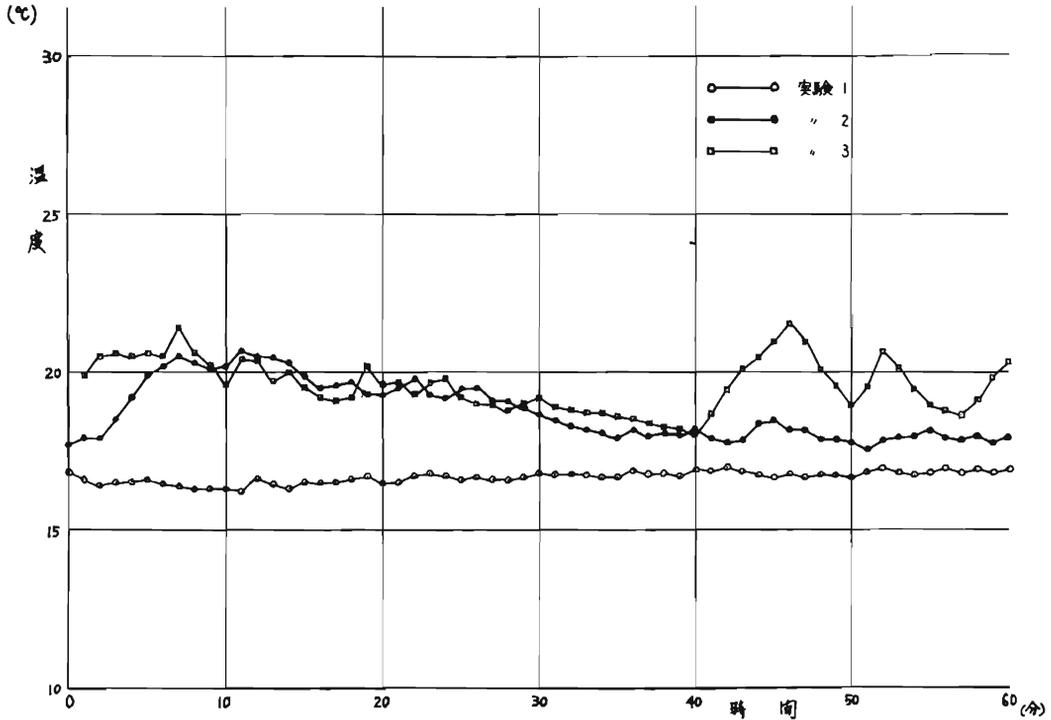
図8 防火水そう内部(①₅)の温度

(イ) 中央部の温度(測点①₅)は、各実験での相違もほとんどなく、かつ温度もあまり上昇しなかった。しかし特異な現象として、実験3の場合には廃材の燃焼が下火になっているにもかかわらず点火後40分頃から急激に温度が上昇し46分には最高値21.6℃を記録した。(図8参照)この現象は、実験1及び2になかったことで、実験3の場合両方の蓋を開放したことから一時的に火源側吸管投入口から反対側の吸管投入口に熱気流が流れたことによる影響かと思われる。

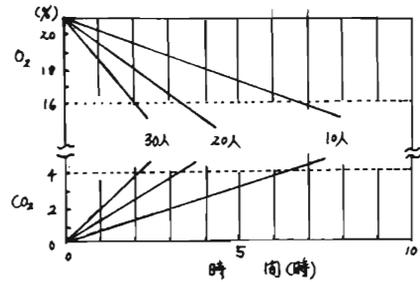
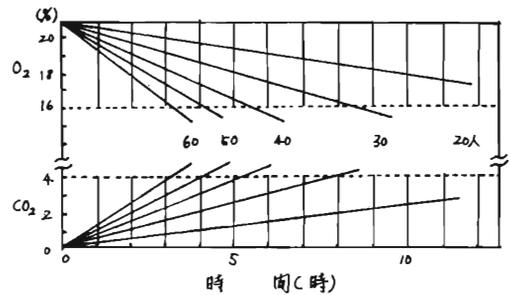
図9 ガス濃度と退避人員との関係

(a) 40m³防火水そうの場合

(b) 100m³防火水そうの場合

なお、防火水そうが完全に密閉されている状態として仮定した場合退避人員と内部のガス濃度との関係を図9に示した。これは消防隊員の行動をRMR1(軽く立っていたり、手足を動かす程度)とし、O₂とCO₂の安全限界を16%と4%とした場合で、たとえば40m³防火水そうならば退避人員を30人としたら約2時間でO₂が約16%、CO₂が約4%となり、約2時間が退避時間の限界といえる。(計算式は注3に示す。

$$M_t = \{ [M_0/100 (A - (60/p) B) - QBt] / \{ A - (60/p) B \} \} \times 100$$

$$M_t (CO_2)/100 (A - (60/p) B) + QB + R / \{ A - (60/p) B \} \times 100$$
