1年間の観測地震波を用いた家具転倒防止器具の 転倒防止効果に関する検証

田近 義宏*，眞田 良仁***，佐藤 良行**，中西 智宏**

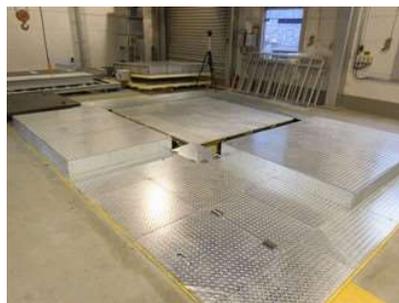
図1 振動発生装置

本検証で使用した当庁保有の振動発生装置の外観は図1、諸元性能は表1のとおりである。振動発生装置は、永久磁石方式による3次元振動台により、過去の地震波を含めさまざまな振動を再現することができる装置である。

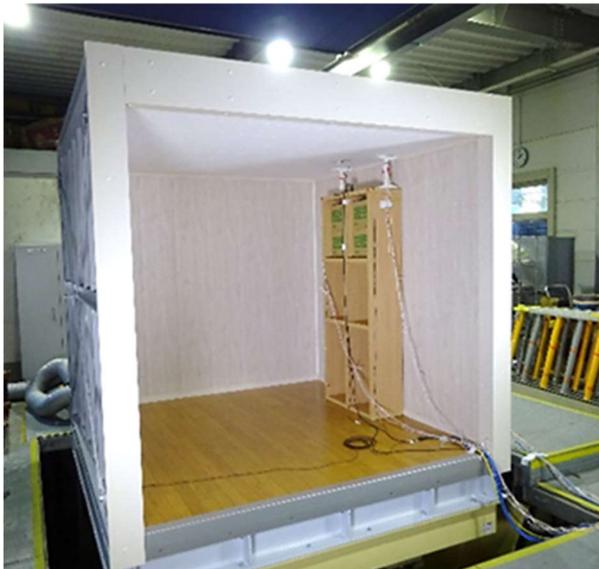
図2 室内模型外観

図2のとおり、室内空間を再現した模型を振動発生装置上に固定した。室内模型の構造、内装及び寸法は表2のとおりである。模型内には表3に示す本棚を設置した。危険側の条件を設定するため、本棚上部におもりとして紙の束を計44kg 収納し、重心位置が高くなるように調整した。3軸加速度計を室内模型床と本棚上部に取り付け、それぞれの応答加速度を測定した。

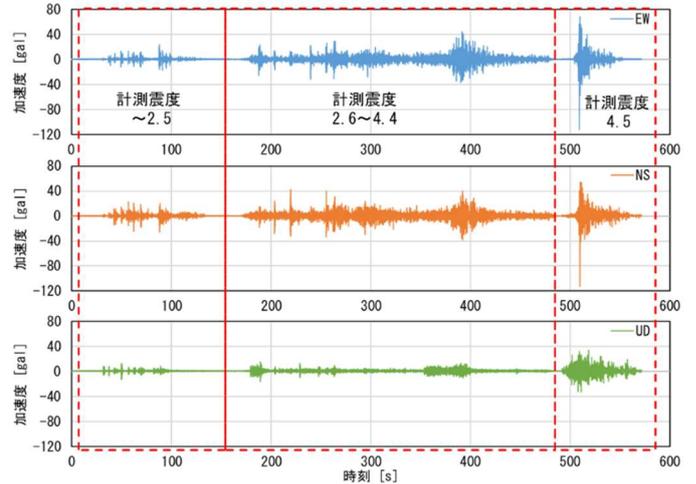
図3 2021年中に東京都内(島しょ部を除く)で観測した計測震度0.5以上の地震動(最小加速度4.9 gal以上)

1年間を通じて発生する地震に対する防止器具の効果を確認するため、2021年1月1日から同年12月31日までに島しょ部を除く東京都内で観測された計測震度0.5以上の地震を、計測震度が小さい順に並び替えて連結した加振波を作成した。本振動発生装置で再現できる加速度の最小値が5gal程度であるため、本検証では作成した地震波の内4.9gal以上の加速度成分を含む地震動を連結して、図3に示す加振波を作成し実験を行った。本加振波の詳細

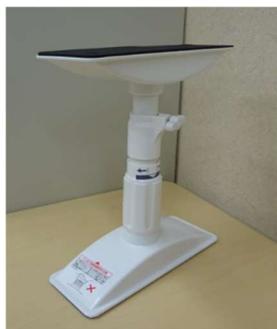
図4 ポール式防止器具

本検証に用いたポール式防止器具を図4に示す。支柱部分は金属製であり、天井や什器等に接する脚の部分は樹脂製である。なお、本棚に向かって右側のポール式防止器具をA1、左側のものをA2とする。

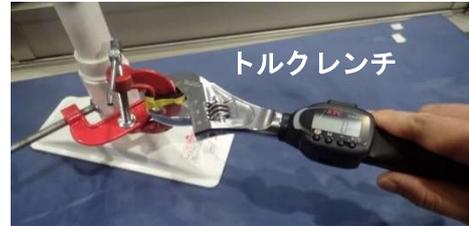
図6 突っ張り力調整ねじの締付のトルク測定

図6のように突っ張り力を調整するためのねじ部分のトルクを測定した。本検証では表6のように2種類の締付トルクで検証を行った。

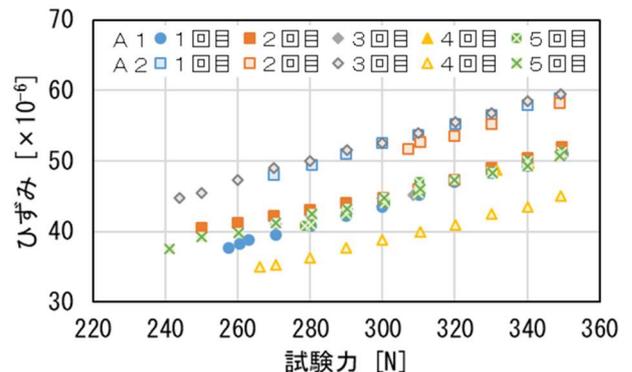
図7 ポール式防止器具の校正試験結果

図7にポール式防止器具に加えた圧縮力と4枚のひずみゲージで測定したひずみの絶対値の平均値を示す。

図7の各試験に回帰直線を引くと、切片の値が各試験で大きく異なるが、傾きはA1が0.132(標準誤差 4.0×10^{-3})、A2が0.134(標準誤差 2.6×10^{-2})であった。このことから、試験力が0Nのとき、ひずみが0になると仮定した際の校正式は式1のとおりとする。以下では、式1を使用する。

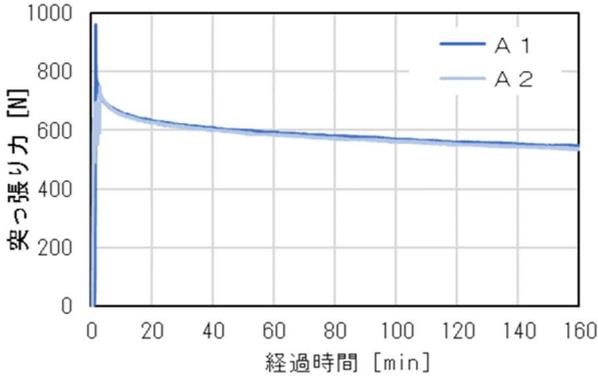
図8 突っ張り力の時間変化

ポール式防止器具を本棚と室内模型の天井の間に設定し、約150分間ひずみゲージで突っ張り力を測定した結果を図8に示す。

両器具の突っ張り力は設定時をピークに急激に低下した。150分後における突っ張り力の1分間変化率を見ると、A1は0.00 N/min、A2は-0.38 N/minであり、突っ張り力の減少が非常に小さくなった。このことから、以後の実験ではポール式防止器具を設定してから150分経過してから実験を実施した。

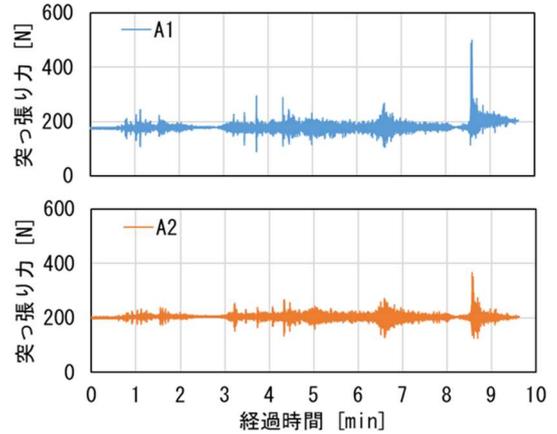
図9 加振による突っ張り力の変動

図9に各防止器具の加振による突っ張り力の変化の一例を示す。本棚の動揺に合わせて突っ張り力が変化し、最大加速度付近で突っ張り力が最大となった。特にA1の防止器具では、加振前の突っ張り力である175 N付近を中心にして突っ張り力が振動していたが、最大突っ張り力を記録したのち、振動の中心が200 Nに増加した。

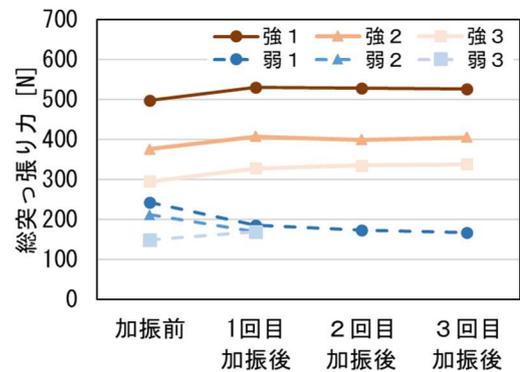
図10 総突っ張り力の変化

図10に左右の防止器具の突っ張り力を合計した総突っ張り力の変化を示す。すべての実験において、1回目の加振後の変化が一番大きく、以降の変化は1回目と比較し小さかった。

図10の結果から、締付力が弱いと震度5弱程度の揺れで突っ張り力が減少する場合あることが確認された。また、熊本地震前震の結果から締付力の差によって、防止器具の脱落の有無が確認できた。このことから、今回用いた防止器具の説明書にもあるように、締付力を適切な強さで設定しない場合、防止器具本来の性能が発揮でないことが分かった。

2021年に都内で観測された地震波では防止器具に目視による明らかな変化は認められなかったが、ひずみゲージと加速度計による計測の結果から、以下のことが分かった。
結果① 震度5弱の最大加速度110gal程度の水平方向の揺れで、防止器具の突っ張り力に変化が生じる(図10及び図12参照)。

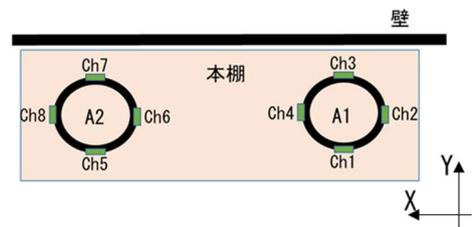
図11 ひずみゲージ各CHの貼り付け位置

図11には、張り付けたひずみゲージの位置についてまとめたものを、図12には、各締付力におけるひずみの絶対値の変化量の平均値を示す。締付力強におけるA1 (CH1~4)のひずみを見ると、CH2のひずみの変化が大きく、加振後に本棚右側方向に変形していることがわかる。締付弱におけるA2 (CH5~8)のひずみを見ると、CH5とCH8の変化が大きく、本棚左手前方向に変形していることがわかる。

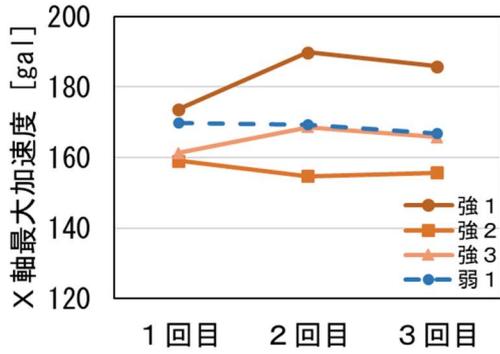
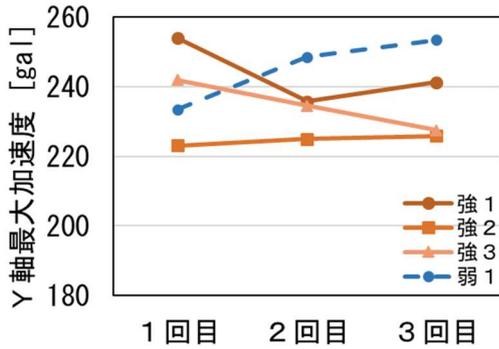
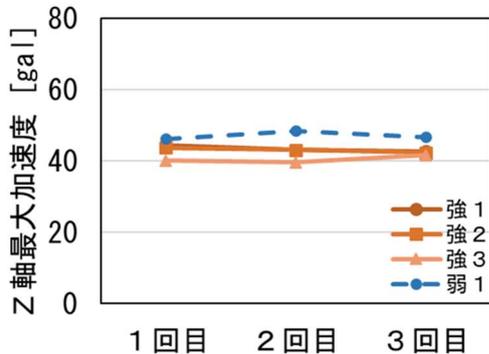
図13から図15に各実験における本棚の各軸の最大加速度を示す。強1及び強3について見ると、X軸方向の最大加速度は1回目と比較して2回目でそれぞれ増加し、Y軸方向の最大加速度は減少している。弱1を見ると、Y軸方向の加速度は加振をするごとに増加している。

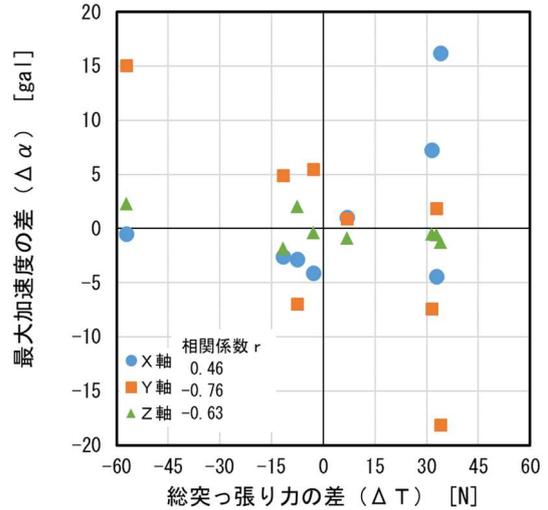
図16 総突っ張り力の差と各軸最大加速度の差の結果

n回目の加振の加振前後の突っ張り力の差を ΔT 、n回目の加振における最大加速度に対するn+1回目の最大加速度の差を $\Delta \alpha$ とする。

図16に各 ΔT に対する各軸の $\Delta \alpha$ をプロットした散布図を示す。総突っ張り力の差と各軸の最大加速度の差の相関係数はX軸について0.46で正の相関が、Y軸、Z軸についてそれぞれ-0.76、-0.63で強い負の相関が認められた。すなわち、総突っ張り力が増加すると、X軸について最大加速度が増加し、Y軸及びZ軸について最大加速度が減少するといった傾向が見られた。

結果② 突っ張り力が増加すると、X軸方向の最大加速度は増加し、Y軸及びZ軸の加速度は減少する(図16参照)。また、熊本地震の実験結果から以下のことが分かった。

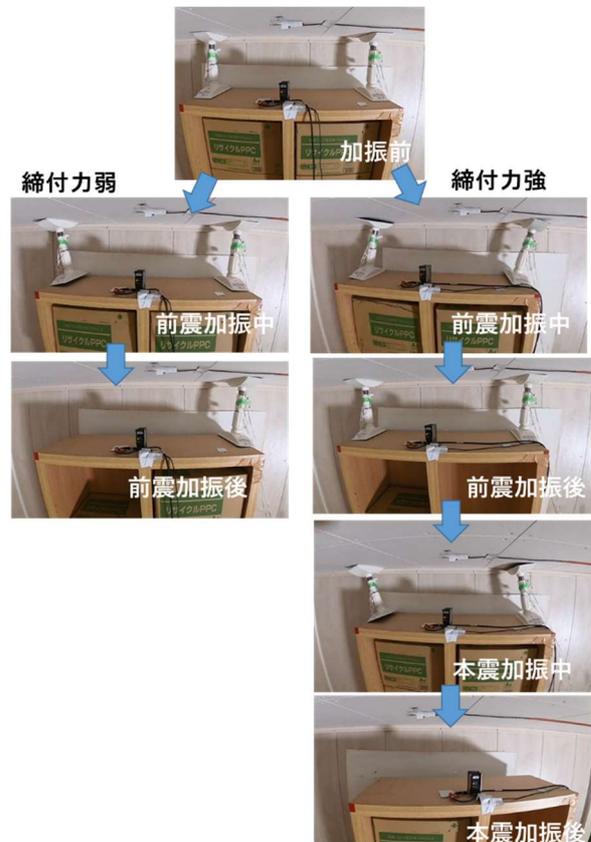
図17 熊本地震における防止器具の挙動

図17に前震及び本震について、ポール式防止器具の締付力を変えて、加振を行った結果を示す。締付力が弱い場合、前震において、本棚がX軸方向に滑動し、防止器具がX軸方向に傾き、左側の防止器具下部が本棚から外れ脱落した。締付力が強い場合も本棚はX軸方向に滑動し、防止器具がX軸方向に傾いたが、脱落までには至らなかった。前震加振後、防止器具の点検を行わずに本震を加振すると、前進と同様に本棚はX軸方向に滑動し、両防止器具が脱落した。

結果③ 防止器具の脱落はX軸方向に倒れることで発生する(図17参照)。

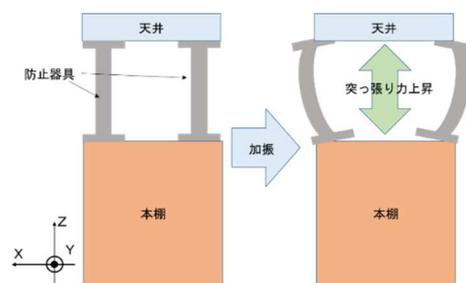
図18 加振による防止器具の歪み

イ 強い揺れで防止器具がX軸方向に歪むことで突っ張り力が上がる(図18参照)。締付が弱い場合この揺れで歪みが直り、突っ張り力が低下することがある(弱1及び弱2)。

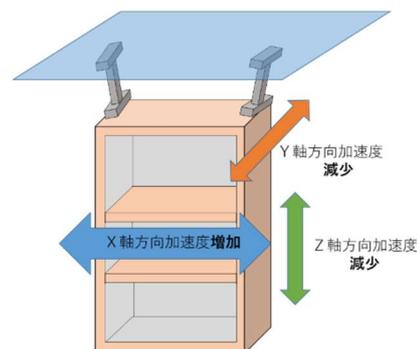
図19 各軸の最大加速度の変化

ウ 突っ張り力が上がることで、本棚のY軸及びZ軸方向の揺れに対して固定する力が増加し、Y軸及びZ軸の加速度は小さくなるが、斜めに歪んでいることで、X軸方向への揺れに対しては固定する力が弱まり、X軸方向の加速度が増加する(図19参照)。
