浅草消防署管内で R4.3.31現在 **17件**発生 電気火災が多発しています！

電気火災が
増えて
います！

火災事例・コンセント

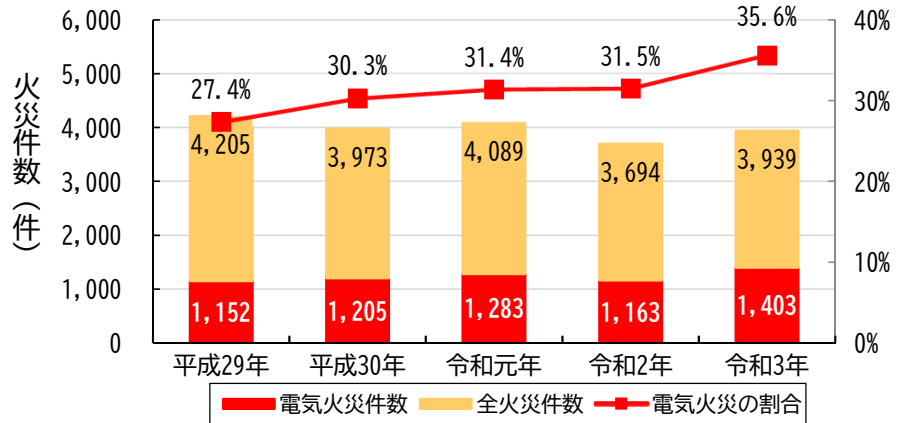
火災件数の推移（令和3年は速報値）

東京消防庁管内の火災件数は減少傾向ですが、電気火災の割合は年々増加しています。平成24年は21.8%で、10年で13.8ポイント増えています。

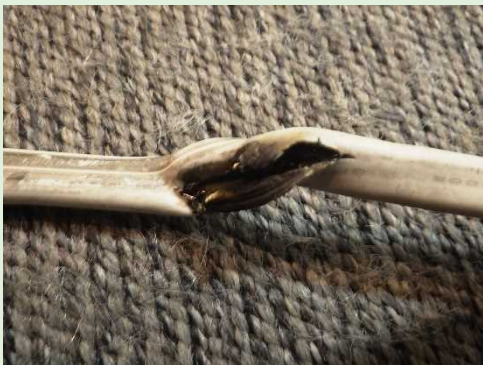
コードのこげ跡

もしかしたら
大きな火災に

東京消防庁では電気製品の「小さなこげ跡」も火災として扱い、原因を調べて火災予防につなげています

電気製品の「小さなこげ跡」を見つけた場合は
東京消防庁ホームページ（<https://www.tfd.metro.tokyo.lg.jp>）
や東京消防庁公式アプリ内の東京消防庁版電気製品火災相談ガイドを
ご覧になるか、お近くの消防署にご相談ください。

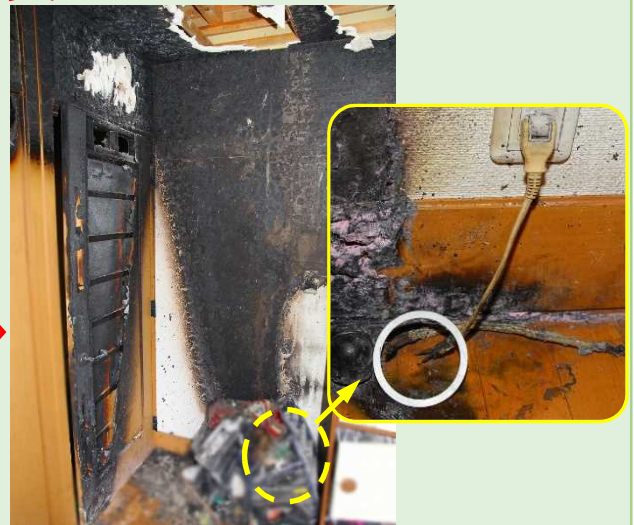
コードから出火した火災
