火災事例

目次

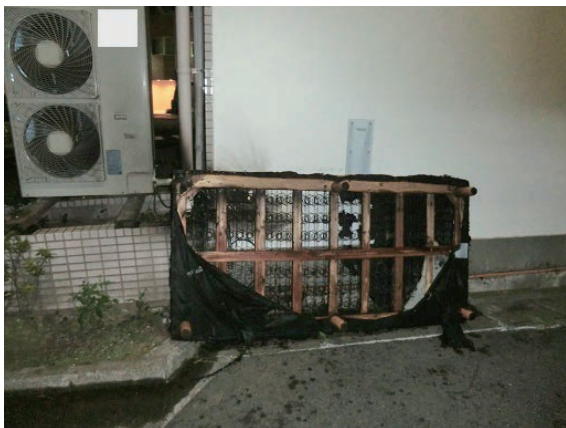
出火原因は、何者かが敷地内に侵入し、何らかの火源を使用して廃材（ベッド）等の可燃物に放火したものです。

写真 2-1-1 焼損したベッド

特に、人目につきにくい場所に放置された可燃物等は、放火されやすいので注意が必要になります。火災を予防するには、建物の敷地内及び外周部には可燃物等を置かない、夜間にごみ置場へごみを捨てないなどが重要です。

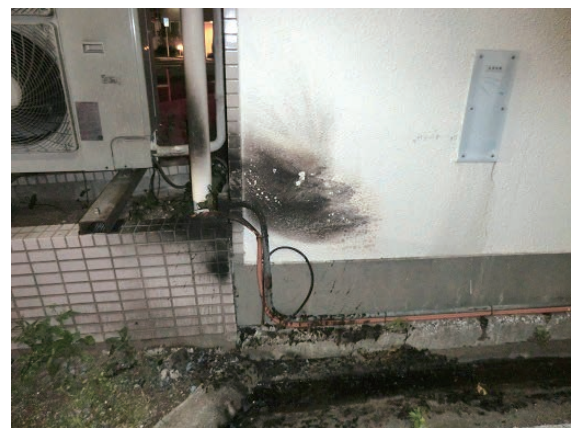
被害状況 建物ぼや1棟 廃材（ベッド）、外壁若干、雨どい若干、電気配線若干焼損

写真 2-1-2 焼損した外壁

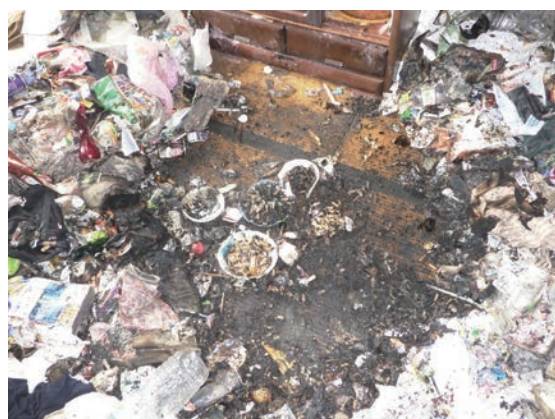
出火原因は、火元者が外出前に居室内でたばこを吸った際に、吸い殻が満杯の灰皿に完全に消火されていない吸い殻を捨てたため、残った火種が吸い殻やごみに着火し、出火したものです。

写真 2-2-1 居室の状況

たばこの吸い殻を捨てる際に、灰皿や吸い殻入れが満杯の状態では、振動や風などで火種が残ったたばこが落下したり、他の吸い殻に火がついたりして火災になる恐れがあります。灰皿のたばこは水などで確実にたばこの火を消し、灰皿や吸い殻入れは、こまめに処分することが必要です。

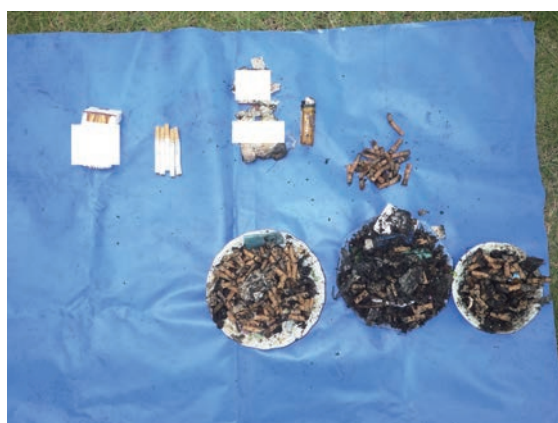
写真 2-2-2 灰皿の状況

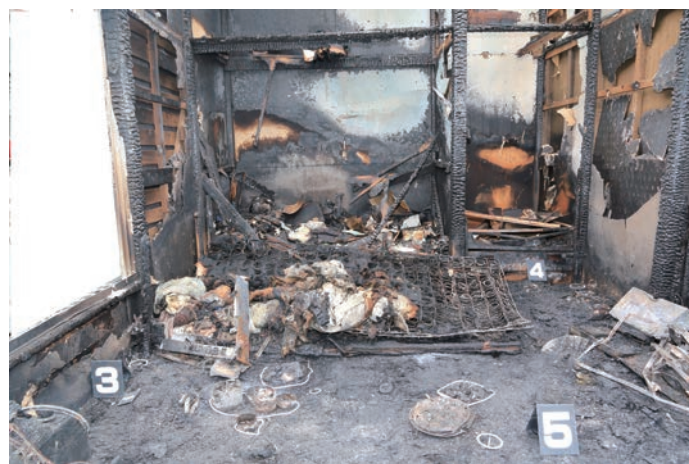
出火原因は、火元者が外出前にベッド付近で吸ったたばこの火種が落下し、ベッドの周囲にある収容物に着火し出火したものです。

写真 2-2-3 焼損状況

また、たばこによる火災は炎が立ち上がるまでに時間を要するため、火種を落とした時には気付かずに、無人の状態では延焼拡大する危険があります。たばこは灰皿の近くや決められた場所で吸うなどして、火種の落下には十分に注意することが必要です。

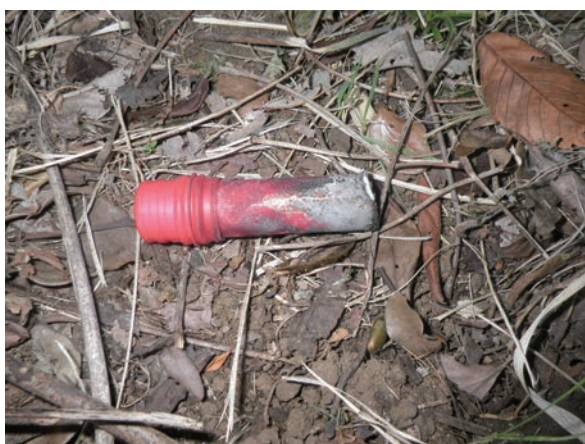
出火原因は、公園内で遊んでいた小学生が公園内に落ちていた発炎筒を点火し、消火しようと動き回ったことで火花が飛散し、芝草等に着火し出火したものです。

写真 2-3-1 発炎筒の状況

使い方がわからないものは、むやみに拾ったり触らないよう日頃から注意し、火災に繋がる可能性や危険性、火の取扱いについて教育することが大切です。

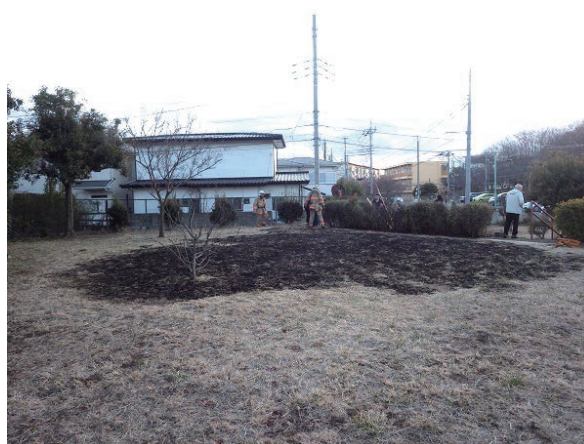
写真 2-3-2 芝草等の焼損状況

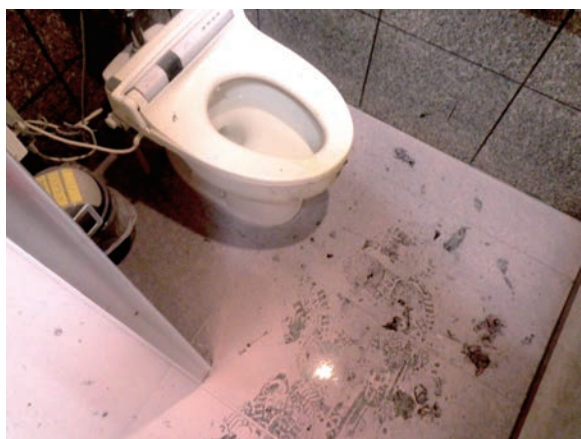
出火原因は、付添いで来院していた男性がトイレを使用した際に、ズボンの紐が解けなかったためライターで焼き切ろうとしてズボンに着火し出火したものです。

写真 2-4-1 出火したトイレ内の状況

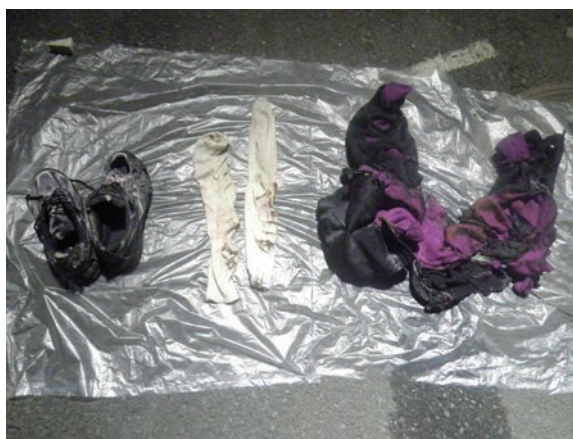
写真 2-4-2 焼損した着衣の状況

衣類に付属している紐はライターで焼き切ることはできますが、火種が残り燃焼が継続したり、今回のように着衣に着火してしまう危険性があります。ライターだけでなく、特に裸火を使用するものは火災につながる危険性があることを認識し、本来の使用方法以外に使用しないようにしましょう。

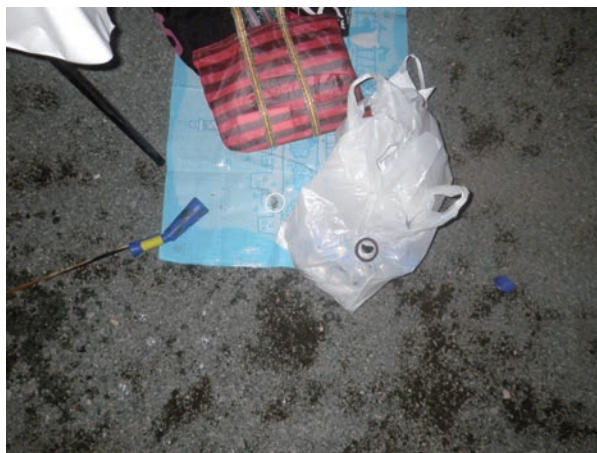
出火原因は、打ち上げ花火が何らかの原因で観客席に飛散し、レジャーシートなどに着火し出火したものです。

写真 2-5-1 焼損したレジャーシート等の状況

この火災では発見、初期消火が早期に行われたため、延焼拡大しませんでした。花火は安全を確保して正しい方法で使用し、消火の処理を確実にを行い、実施場所にも注意を払うことが大切です。

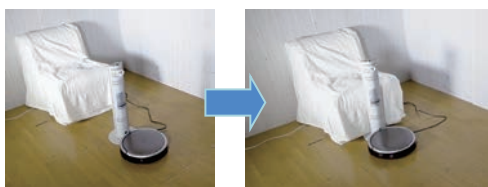
写真 2-6-1 電気ストーブの移動

火災を防ぐためにロボット掃除機を使用する際は、その特性を理解し、次の点に注意して使用しましょう。

- ・取扱説明書等に記載されている使用条件や注意点をよく読み、危険な状態とならないよう注意してください。
- ・ロボット掃除機を自動運転する場合は、電気ストーブのコードを抜きましょう。

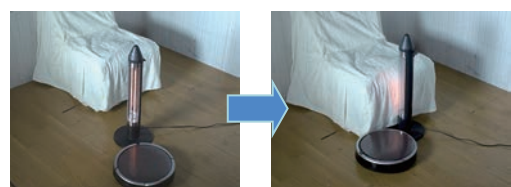
出火原因は、電気ストーブがロボット掃除機に押されて移動したため、置いてあったソファに接触し出火したものです。

- ・電気ストーブが押されて移動する。
- ・電気ストーブが押され、移動しながら向きを変える。
- ・電気ストーブのコードにからまり、思わぬ方向にストーブが動く。

写真 2-6-2 電気ストーブの方向転換

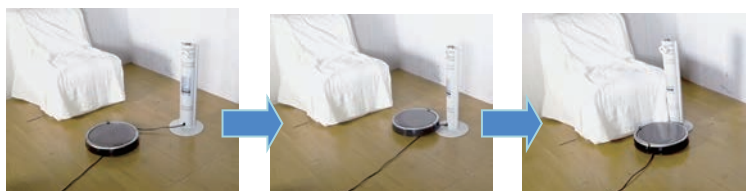
写真 2-6-3 電気コードによる電気ストーブの移動

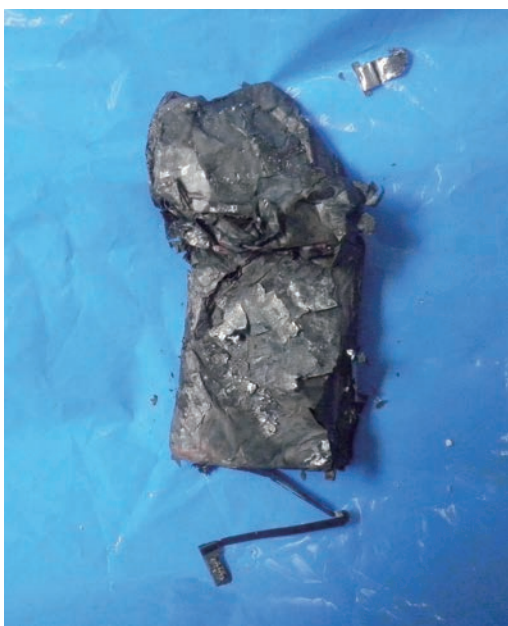
出火原因は、従業員がスマートフォンのバッテリーを本体から取り外す際にステンレス製工具を使用したためバッテリー内部が短絡し出火したものです。

写真 2-6-4 焼損したスマートフォンの状況

取り外しの時に金属工具を使用する時に外部からの強い衝撃や局所的な圧力を受けると、内部のセパレータを貫通して短絡を起こして白煙を噴出し出火することがあります。充電式電池を使用した機器の交換や修理が必要な場合は製造会社や販売会社に確認しましょう。

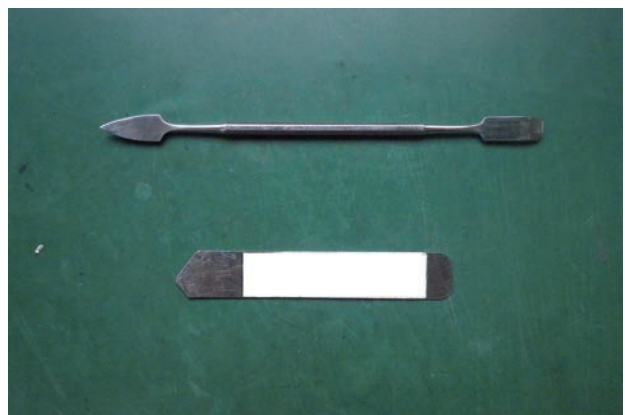
写真 2-6-5 使用した金属工具

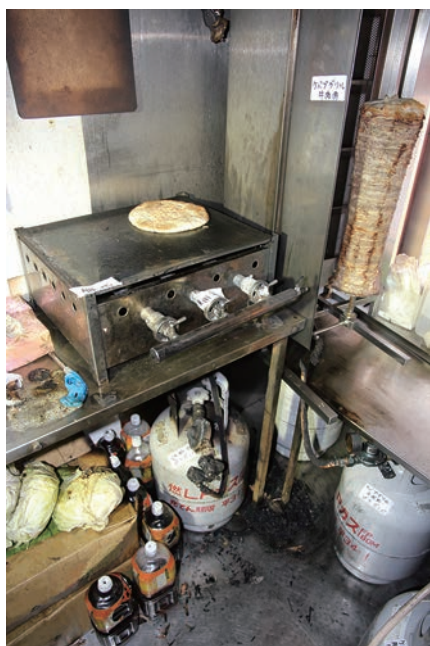
出火原因は、パン焼き用の鉄板のガス接続口とガスホースの接続不良部分からプロパンガスが漏洩していることに気が付かず、点火用ライターを使用したため、その火がプロパンガスに引火し出火したものです。

写真 2-7-1 鉄板周辺の状況

ガス設備機器を使用する場所は、周囲の清掃と設備の維持管理をこまめに行うことが必要です。また、古いガスホースは新品に交換し、ガスホースをガス接続口に接続するときにはホースバンドでしっかり挟み、外れないようにすることが大切です。

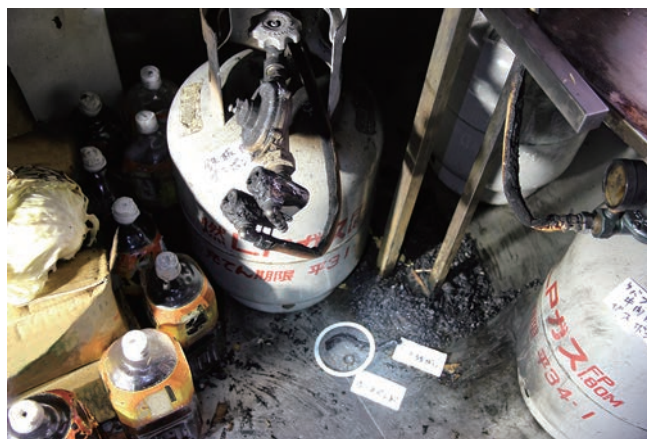
写真 2-7-2 プロパンガス付近の状況

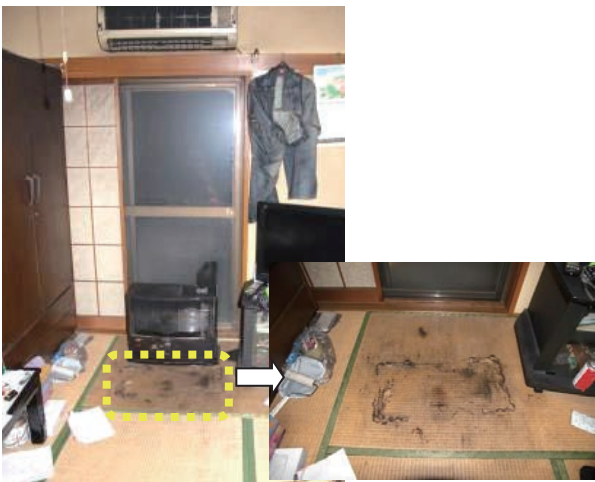
出火原因は、居住者が石油ストーブの燃焼筒を外したまま使用していたことで、石油ストーブの芯の炎が石油ストーブ内に付着するほこりに着火し出火したものです。

写真 2-8-1 居室の状況

今回の火災事例のように石油ストーブから燃焼筒を外したまま使用することは間違った方法です。燃焼筒を外し不完全燃焼のまま使用すると、一酸化炭素中毒になる危険性や周囲の埃や可燃物に燃え移る可能性がありますので絶対にやめましょう。火災を未然に防ぐためにも、取り扱う場所や使用方法など取扱説明書をよく読み正しく使用しましょう。

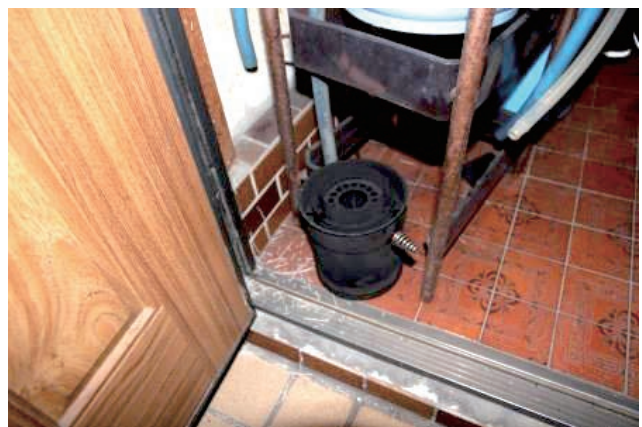
写真 2-8-2 玄関に置かれた石油ストーブの燃焼筒

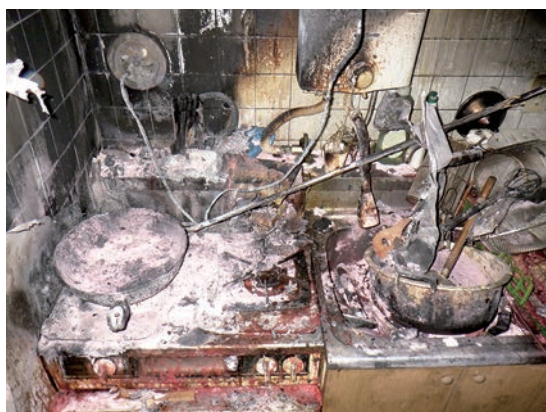
出火原因は、店舗経営者が片手鍋で天ぷらを揚げた後、火を消さずに洗い物をしていたため、天ぷら油が時間の経過とともに過熱され出火したものです。

写真 3-1-1 台所の焼損状況

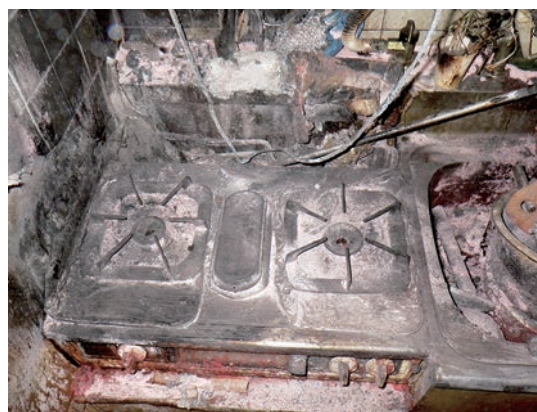
この火災は、調理後にガステーブルの火を消し忘れ、更に使用していたガステーブルに安全装置が設置されていなかったため、油の温度の上昇を感知できず出火しました。

写真 3-1-2 ガステーブルの焼損状況

現在は、安全装置の無いガステーブルは、設置販売されていませんが、古いタイプのガステーブルなどには、安全装置が片側にしか付いていないものや、全く付いていない物も存在します。また、安全装置が付いていても過信することなく、調理中にその場を離れる時は、必ず火を消すことが大切です。

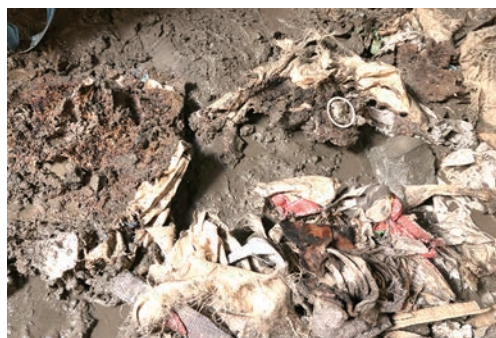
出火原因は、石灰複合系固化材と土を混ぜ地盤を改良する工事の際に、生石灰と水が発熱反応を起こし工事現場内にあった廃材に着火し、出火したものです。

写真 3-2-1 出火時の再現状況

生石灰は水を加えると反応熱が発生するため、可燃物と接触していると火災に至る可能性があります。製品の概要書をよく読み、保存方法や取扱方法に注意する必要があります。

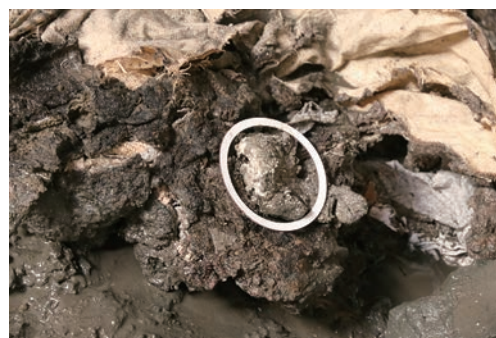
写真 3-2-2 生石灰の状況

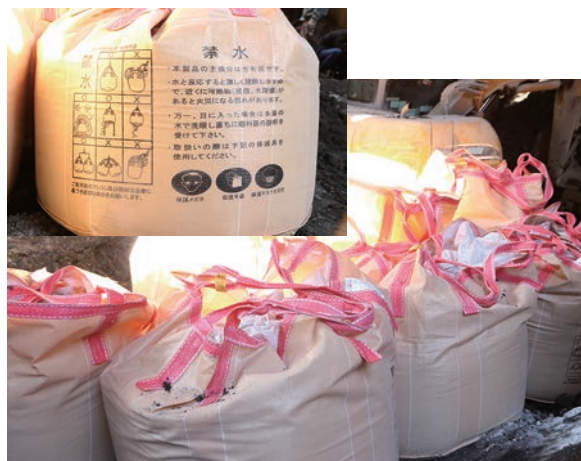
写真 3-2-3 生石灰の保管状況と注意書き

また、生石灰のうち、酸化カルシウムの含有量が80%以上のものを500kg以上取り扱う場合は、管轄消防署に届出する必要があります。お近くの消防署へお問い合わせ下さい。

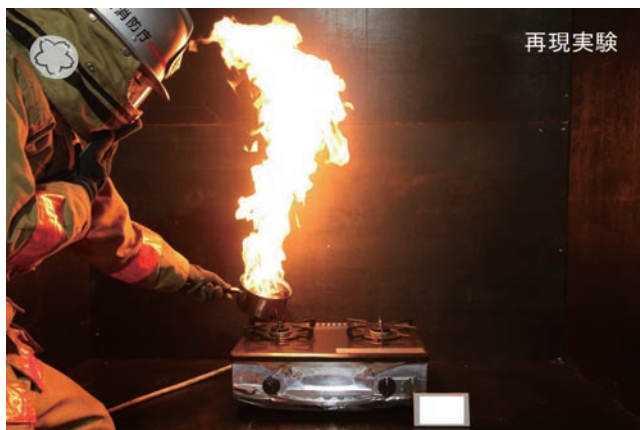
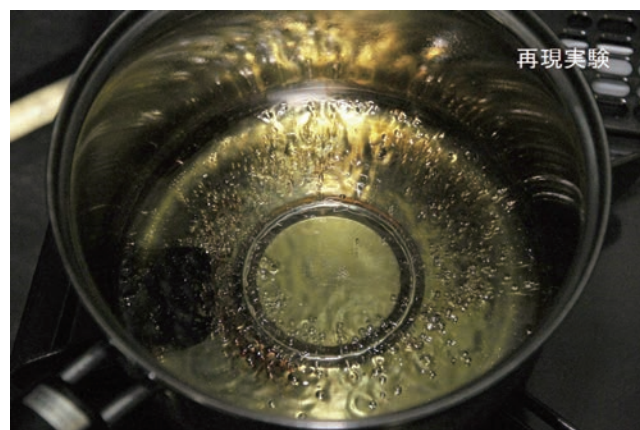
出火原因は、居住者が片手鍋に食用オイルスプレーを噴射し加熱調理をしていたところ、ガステーブルの炎が鍋に滞留していた可燃性ガスに引火し出火したものです。

写真 3-3-1 加熱後片手鍋の中身を確認し出火 写真 3-3-2 オイル加熱状況（ガスの気泡多数）

オイルスプレーには可燃性ガス（LPガス）で噴射し使用するものがあります。使いやすい反面使用方法が一般的な食用油と異なりますので、使用する際には記載されている内容を十分確認してから調理しましょう。

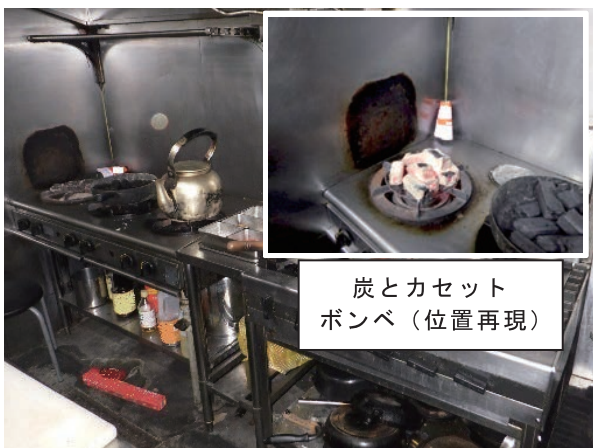
出火原因は、飲食店の調理場で、大型ガスこんろの近くに置いていたブタンガストーチバーナ用のカセットボンベがこんろの火及び焼網の上で熱せられた炭火の輻射熱で内圧が上がり、ボンベが破裂して、漏れ出したガスにこんろの火が引火し爆発したものです。

写真 3-4-1 大型ガスこんろ周辺の状況

この爆発火災で、従業員2人が噴出した可燃性ガスに引火した炎と爆風により受傷（軽症）しています。カセットボンベには火気の近くや高温になる場所には置かないよう注意書きがされています。周囲の状況をよく確認し正しく使用することが重要です。

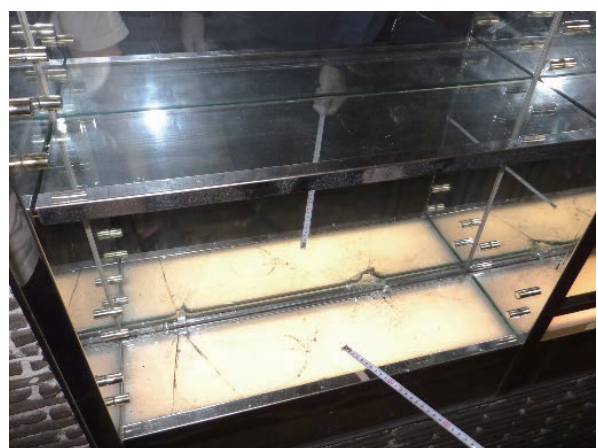
営業前の準備をしていた従業員（外国籍）は、こんろを使用して焼網上の炭に火をつけていました。しばらくすると、こんろ近くに置いていたブタンガストーチバーナのカセットボンベから「ジー」という音が聞こえたため、トングを使って移動していたところボンベが破裂して、漏れたガスにこんろの火が引火し爆発しました。爆発でガラス棚が破損しています。

写真 3-4-2 破損したガラス棚の状況

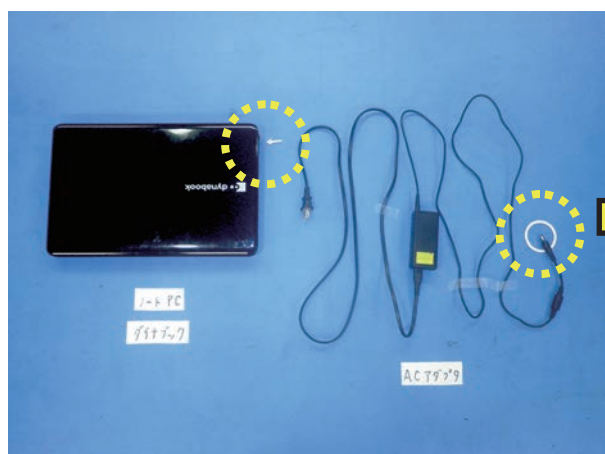
出火原因は、ACアダプタのDCプラグの樹脂に使用されている難燃材の赤リンの耐水コーティングが不十分であったため、材料の劣化により電極間でトラッキングが発生し、出火したものです。

写真 3-5-1 ノートパソコンと
ACアダプタ焼損状況

この火災で燃えたノートパソコン用ACアダプタは、東芝クライアントソリューションが製造したdynabook EX/66MBLYDのACアダプタの型番G71C0009T110のDCプラグの材料の劣化により出火する可能性があるとして平成30年6月22日に社告が実施され、保証期間内外を問わず無償で交換・回収をしています。

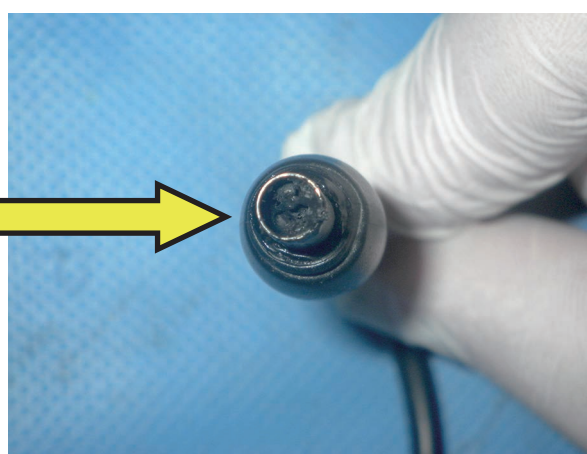
写真 3-5-2 ノートパソコン用
ACアダプタのDCプラグ焼損状況

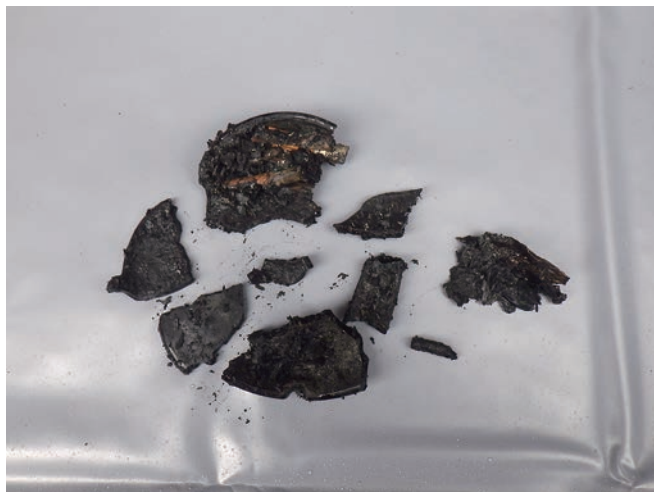
出火原因は、1階の居室で火元者が吸ったたばこの火種が灰皿から落下し、周囲のごみ等に着火して出火したものです。

写真 4-1 灰皿の状況

たばこは後始末ができる状態で喫煙し、灰皿には吸殻をため込まず、消火も水でしっかり行うなど確実に火が消えたことを確認することが非常に大切です。

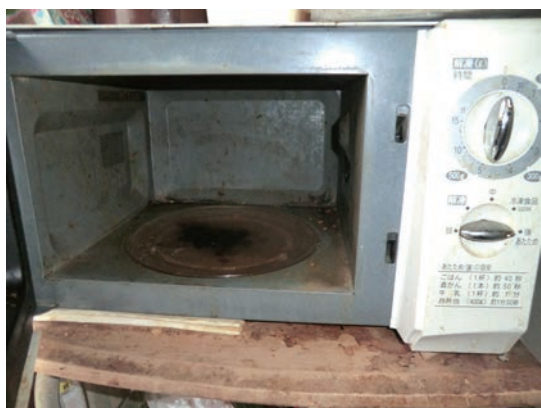
出火原因は、居住者が濡れた布巾を電子レンジで温めて乾かそうとしたため電子レンジ内の布巾に着火して出火したものです。

写真 5-1-1 電子レンジ庫内の状況

電子レンジの使用は食品に限定されています。電子レンジを使用して食品以外のものを温めたり乾かししたりするのはやめましょう。

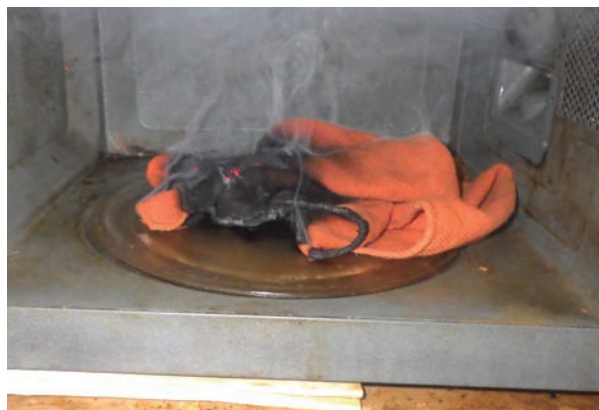
写真 5-1-2 焼損した布巾の状況

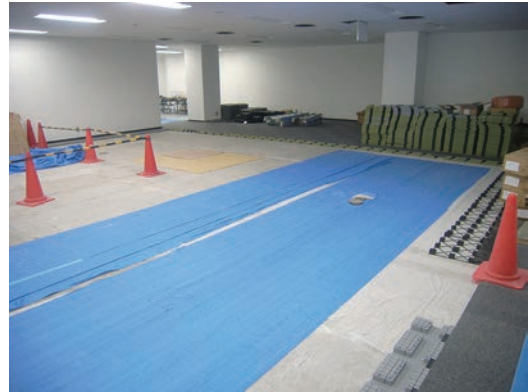
写真 5-2-1 内装工事中の状況

工事現場では、工事で使用する電気配線が臨時に敷設されていたり、周囲に多量の可燃物や塗料等の危険物が置かれています。工事作業員は、現場に潜む危険性を十分認識した上で作業を行うことが重要です。工事の準備や作業の前に作業員全員が現場の配置状況、各々の作業内容、火気の使用状況並びに危険物の有無など情報共有することが出火防止につながります。

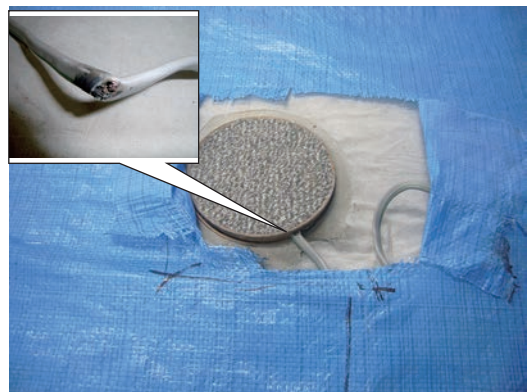
出火原因は、内装工事中の現場で使用していた電気配線が金属の蓋に挟まれた状態のところに台車がその蓋の上を通ったため、配線被覆が損傷し蓋の金属を介して地絡したものです。

写真 5-2-2 電気配線の焼損状況

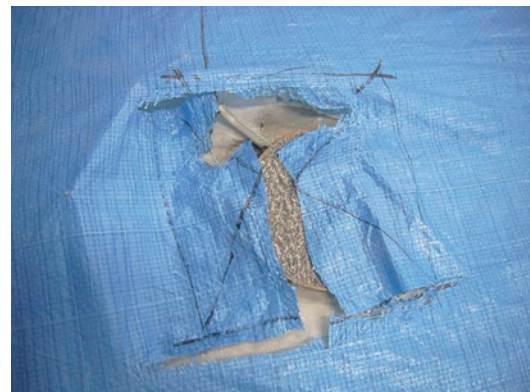
写真 5-2-3 火災時の復元状況

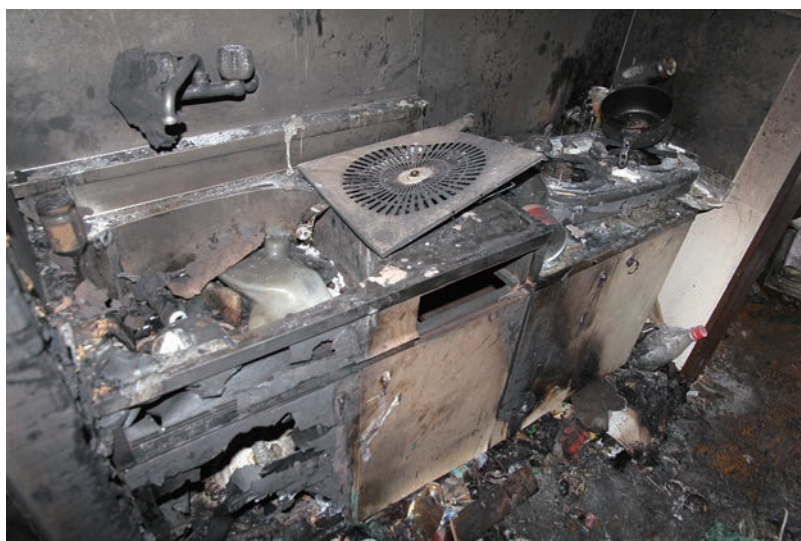
出火原因は、火元者が台所で調理中に、着衣にガステーブルの火が着火し出火したものです。

写真 5-3-1 台所付近の状況

着衣着火火災は毎年発生しており、直接着衣が燃えるため、年齢に関係なく死傷する確率が比較的高くなっています。特に力も弱く、判断が遅くなる高齢者は自分で消火できない場合もあり、非常に危険です。調理をする際は袖が広がっていたり裾がゆったりとした服は避けるなどの注意を払うことも必要です。

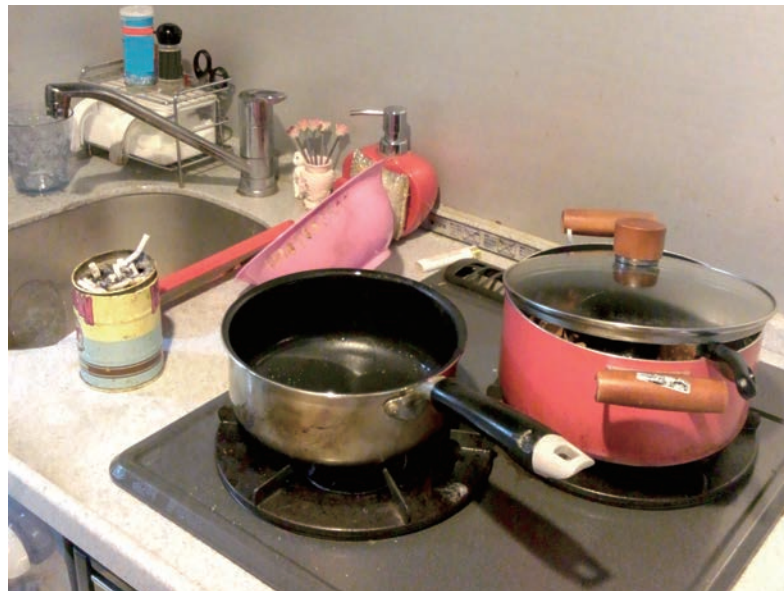
出火原因は、火元者が揚げ物をするために片手鍋に油を入れて加熱していたところ発火温度に達したため出火し、消火しようと鍋に水道水を掛けたため炎が拡大したものです。炎が拡大した際に火のついた油などが飛散し、着衣に着火しました。火元者は油を加熱していた際に、台所を離れることはありませんでしたが、油の温度が上昇したことに気がつきませんでした。

写真 5-3-2 台所の状況

火元者は鍋から炎が立ち上がったことに驚き、とっさに鍋をシンクに移動し水道水を掛けました。しかし、油から出火した火災や電気関係の火災に対して水を使用すると油や炎が飛散したり、感電の可能性もあるため非常に危険です。この火災では周囲に飛散した火は自然鎮火しましたが、延焼拡大していた可能性もあります。初期消火の際は必ず消火器を使用しましょう。

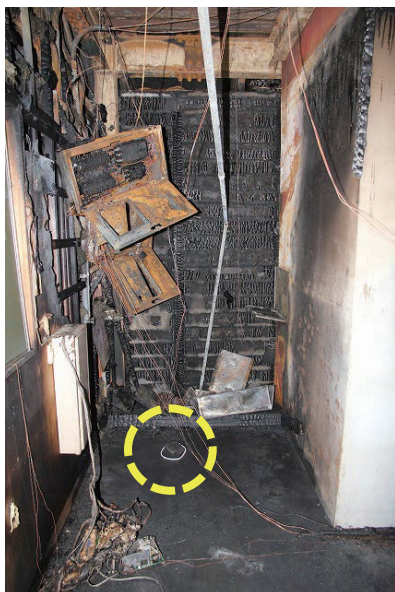
出火原因は、使用していない2階空き倉庫部分の動力用分電盤下部に設置されていた進相コンデンサの内部の絶縁劣化により、発熱、出火したものです。

写真 6-1-1 動力用分電盤の状況

10年以上使用している進相コンデンサは定期的な点検や更新などを行う必要があります。使用しなくなった場合は、ブレーカの切断や専門業者に取り外しの相談をしましょう。

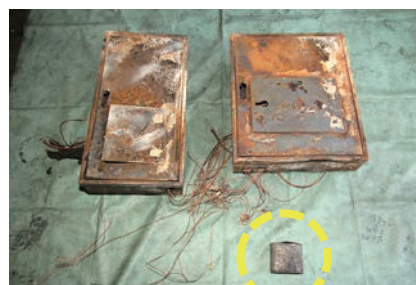
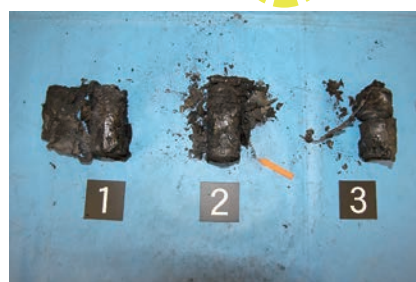
低圧進相コンデンサは一般的な電気機器と違い、進相コンデンサ自体が動かなくなるなどの状態変化がみられないため、外観から劣化や故障が分かりにくいものです。回路上の機器を使用していなくても回路の設置位置によってはブレーカを切らなければ進相コンデンサに電圧が常時かかっているため、内部に負荷がかかった状態になります。また、常時電圧がかかっているといつ出火するか分からず、夜間、早朝などに発生した場合、人命危険や延焼拡大危険があります。

写真 6-1-2 進相コンデンサの焼損状況

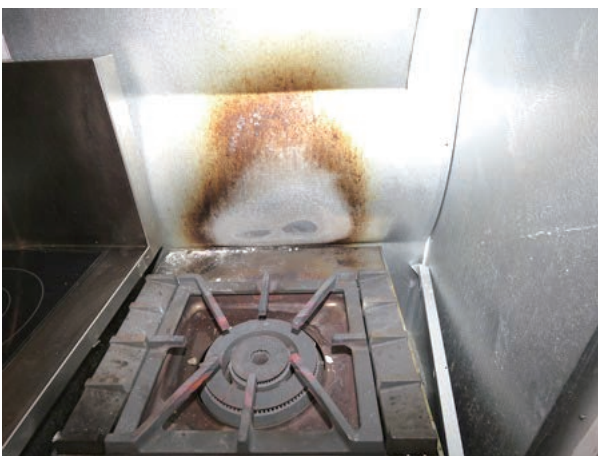
出火原因は、厨房に設置されている大型ガスこんろ東側壁内の無垢木材の縦胴縁の平板が、大型ガスこんろの炎によりガルバリウム鋼板及び石膏ボードの壁を介して過熱され、高温状態が続いたことで、熱が蓄積し発火したものです。

写真 6-2-1 大型ガスこんろの状況

厨房設備を設置する際は、基準に適合した工事方法で行い、必要な届出を確実に行って、防火上の安全性について消防機関の審査等を受ける必要があります。

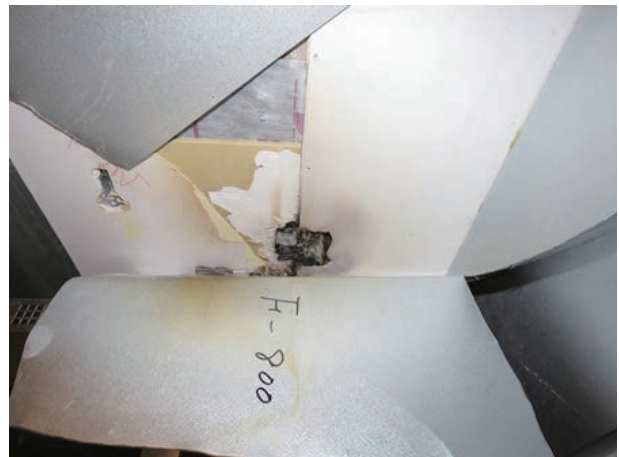
その後、消防隊によって、熱が認められる厨房のガルバリウム鋼板を小破壊すると、ガルバリウム鋼板裏側内壁が焼損しているのを発見しました。

この火災は、大型ガスこんろ周囲の施工が基準に適合していなかったことにより、大型ガスこんろで発生した熱が容易に伝導してしまったために発生しています。

写真 6-2-2 壁内の状況

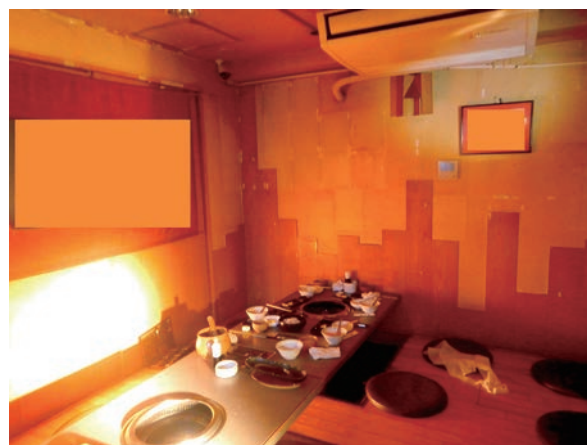
出火原因は、利用客が無煙ロースタで焼肉を焼いていた際に、一度に2人前の和牛ホルモンを炭火の無煙ロースタで焼いたため、通常よりも多く脂が落ち、炭火で火がついた脂がダクトに吸い込まれ、ダクトに付着していた油かすに着火して出火したものです。

写真 6-2-3 客席部分の状況

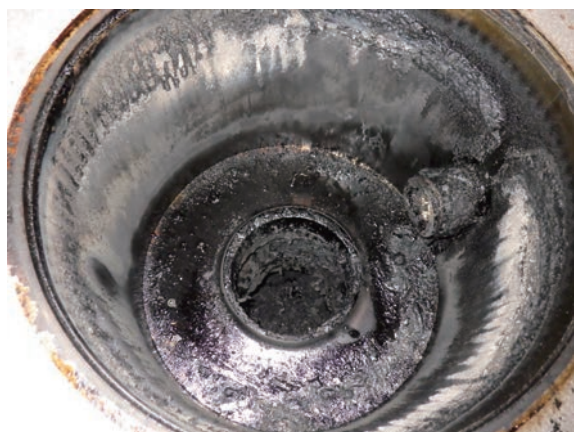
写真 6-2-4 無煙ロースタ内の状況

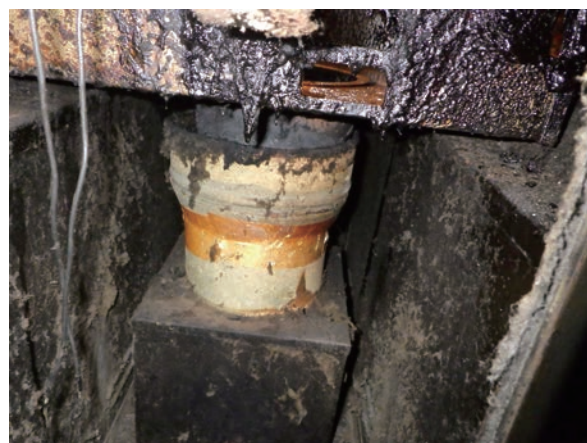
この焼肉店では、ダクト内の防火ダンパーが設置されていませんでした。

写真 6-2-5 防火ダンパーの設置状況

防火ダンパーは火災が発生した場合にダクト内の延焼を防止する役割があることから、防火ダンパーの設置とダクトの定期的な清掃を実施し、確実に安全装置が作動するように維持管理することが大切です。

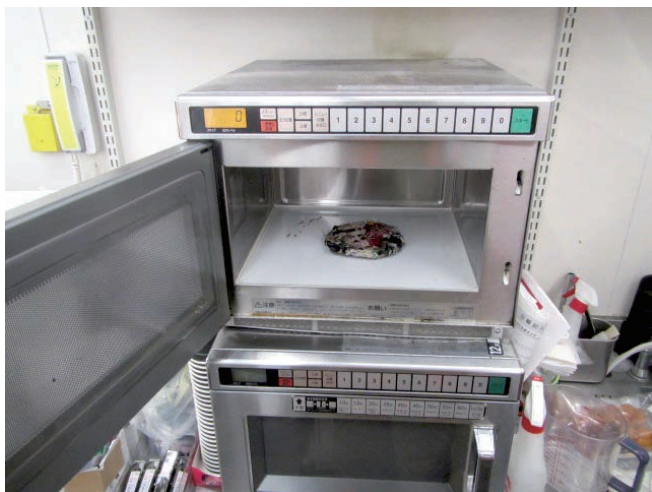
出火原因は、客が購入した冷凍食品の外袋（アルミニウム蒸着ポリプロピレンの複合素材）を外さないまま電子レンジに入れて加熱したため、外袋に含まれているアルミニウムが電子レンジのマイクロ波に反応して放電したため、出火したものです。

写真 6-3-1 電子レンジの状況

先入観や固定観念で作業を行うと誤った使用方法になってしまうことがあるため、使用上の注意事項や説明文を確認してから使用するようにならねばなりません。

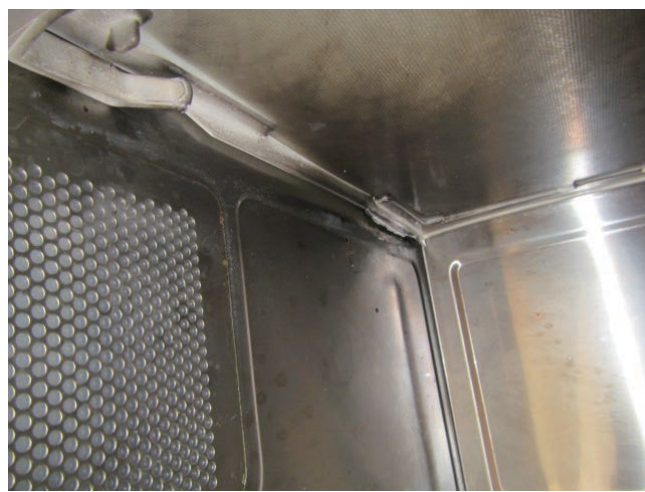
写真 6-3-2 電子レンジ庫内の状況

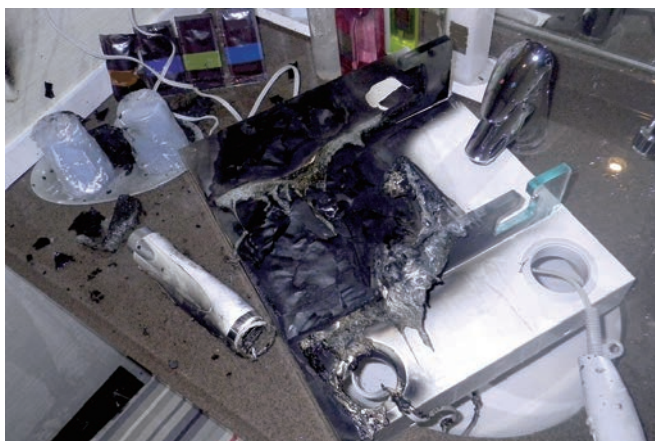
出火原因は、スティック型ヘアドライヤの本体に接続されているコードにつながる板金部が、経年使用により折れ曲がり等を繰り返すことで板金部が破断し、破断した板金部に電流が流れたため、接触部過熱を起こし出火しました。

写真 6-4-1 洗面台の状況

ホテルでは、複数の利用客が客室内に設置されている機器類を使用することから、通常よりも機器類に負荷がかかりやすくなっています。従業員に限らず宿泊客に対しても、機器類に対する出火防止について注意喚起をすることやホテル内のルールについて教示することが大切です。

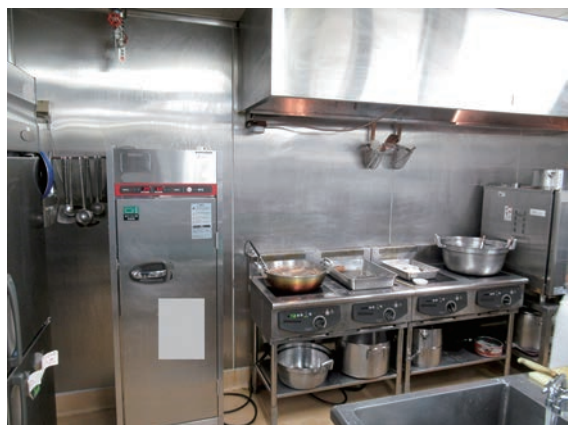
この火災は、調理場で調理中に火にかけた鍋を放置したこと、調理器具を適正に使用しなかったことにより発生しました。病院では入院患者等が多数いるため、火災が発生すると甚大な被害が生じるおそれがあります。病院に勤務する職員はどのような職種であっても、そのことを念頭に置き、火気設備の取扱いには最大限の注意を払う必要があります。また、日頃から火気設備の点検や自衛消防訓練を通して初期消火要領、119番通報要領及び避難経路の確認を行いましょう。

写真 6-5-1 電磁調理器の状況

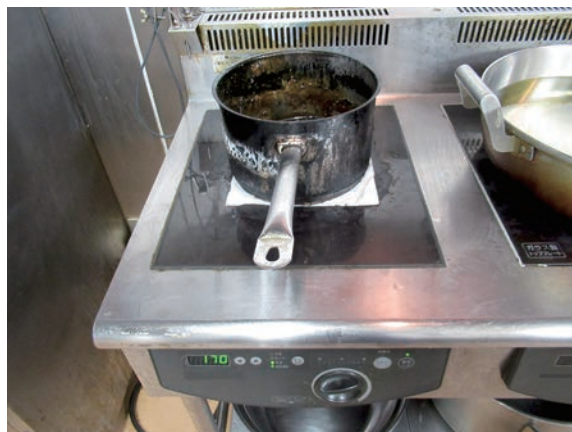
写真 6-5-2 鍋の状況

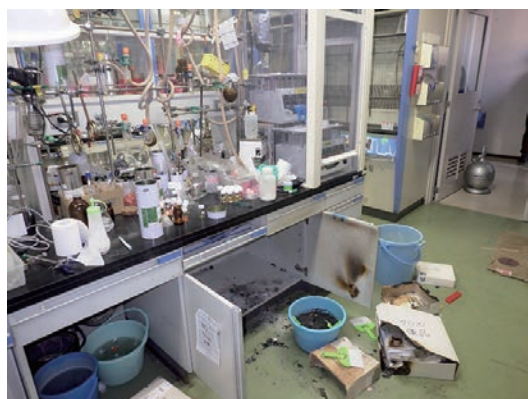
写真 6-6-1 実験室の状況

実験や使用薬品の危険性をしっかりと認識し、適切な管理を行い、周囲の設備に関しても日頃から点検等を行い、万が一の際には素早く使えるようにすることが被害を抑えることにつながります。

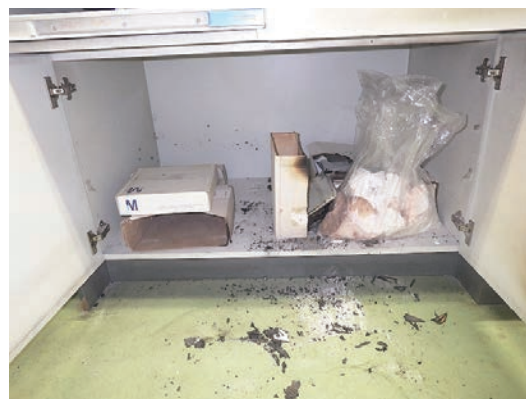
写真 6-6-2 実験台下部の状況

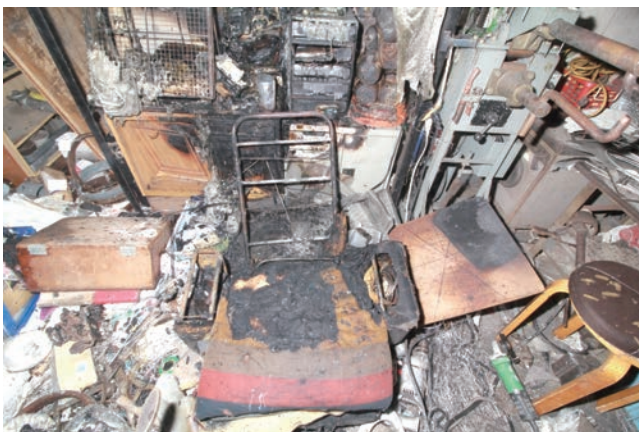
居住者が2階で昼食を食べていたところ、1階作業場から破裂音が聞こえたため確認すると、作業場所付近の座布団から火が立ち上がっていたため、車庫にある水道から散水ホースを伸ばして初期消火をしています。

写真 6-7-1 作業場所の状況

電気溶接機のうちアーク溶接はアークを発生させ、その熱によって溶接母材と溶接棒を溶融して溶接するもので、アークの発生方法によって、炭素アーク溶接と金属アーク溶接があります。アーク溶接により溶かされた金属の温度は、金属の種類によって異なりますが、一般に鋼の場合は、2,000℃前後（融点 1,400～1,500℃）、鉄の場合には約 1,800℃（融点 1,150～1,210℃）といわれています。可燃物上に落下した火花は、無炎燃焼をしばらく継続してから出火する場合がありますので、加工作業をする際は周囲の清掃と不燃シートを使用するなど周りの可燃物に燃え移らないような対策をしましょう。

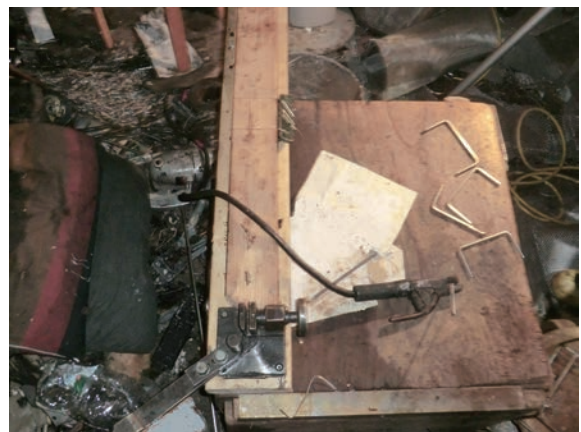
写真 6-7-2 作業台の状況

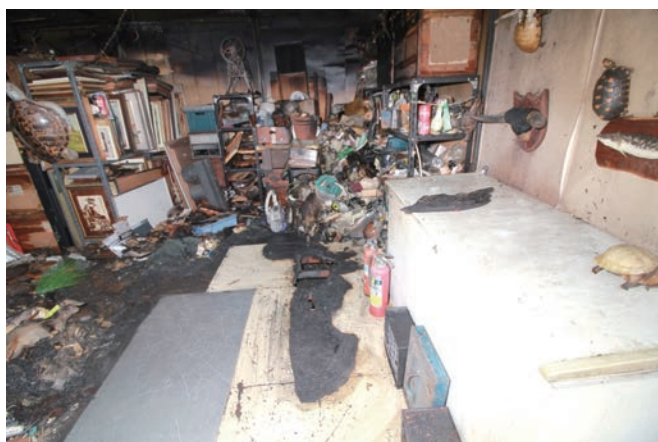
出火原因は、火元者の義息子が、1階倉庫内で剥製を廃棄するため、グラインダを使用して剥製内部の針金を切断していたところ、針金切断時に発生した火花が剥製に使用されている木毛に飛び散り無炎燃焼を継続し、時間の経過とともに木毛から出火したものです。

写真 6-8-1 倉庫内の状況

この火災は、倉庫内で火花の出る作業を行ったために出火しています。倉庫は、その性質上多数の収容物を保管していることがあります。そのため、火災の発見が遅れば延焼拡大する可能性が高いと言えます。倉庫内では火気は使用しないなど、火災予防の基本を守ることが重要です。また、倉庫内の定期的な整理整頓を行い、適切に環境を維持することが大切です。

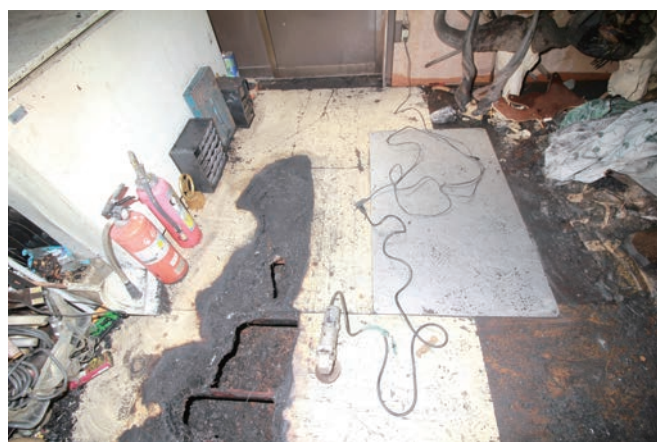
写真 6-8-2 使用していたグラインダ

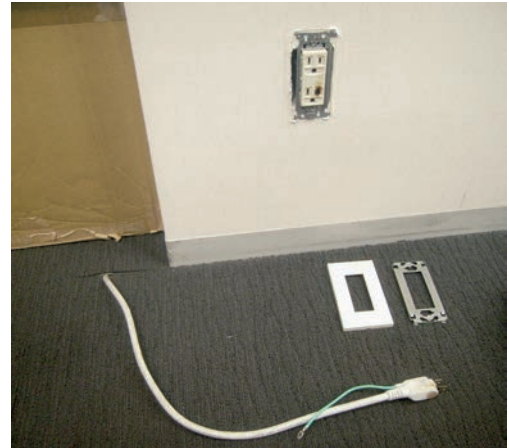
写真 6-9-1 使用していた壁付コンセント

テーブルタップを使用するときは、差込みプラグの差し刃や可動部分に強い力がかからないように使用しましょう。使用する場所までのコードの長さが足りない時は、コードの長いテーブルタップに変更するなど無理のない状況で使用しましょう。

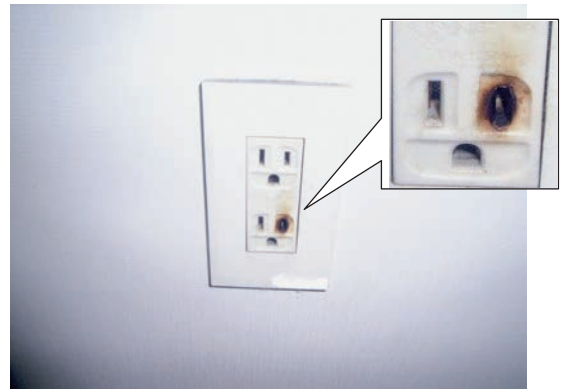
写真 6-9-2 壁付コンセントの焼損状況

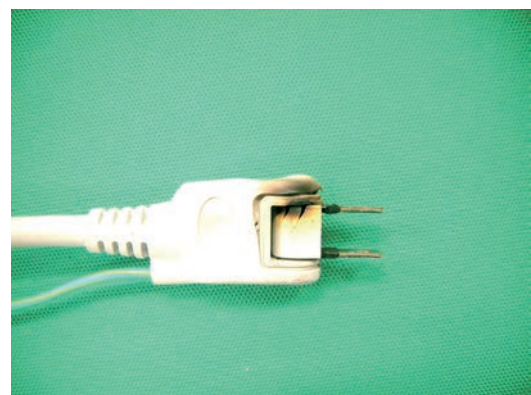
写真 6-9-3 差込みプラグの焼損状況

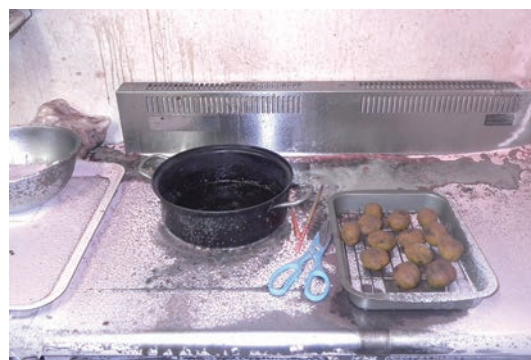
写真 6-10-1 電磁調理器と鍋の状況

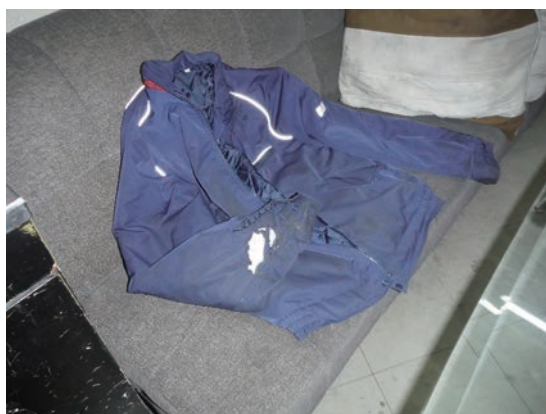
パーツクリーナーに含まれる第四類第1石油類は、引火点が1気圧の時に21度未満と低く、蒸発しやすいという特徴があります。

写真 6-12-1 従業員の着衣

作業所責任者は、従業員に対して危険物の特徴、火災の危険性及び火災発生時の対応について熟知させるとともに、普段から作業所内の整理整頓や清掃、機械器具の点検や機器の更新などの整備を行うことが大切です。

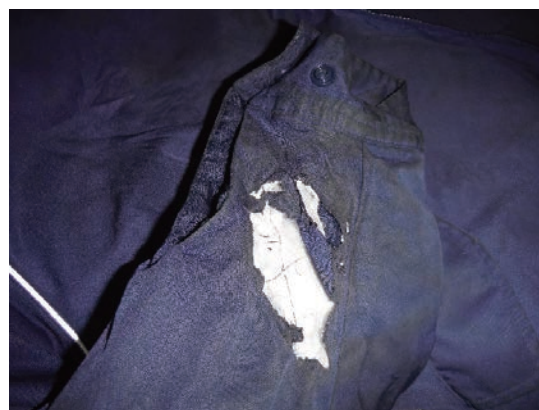
写真 6-12-2 着衣の拡大状況

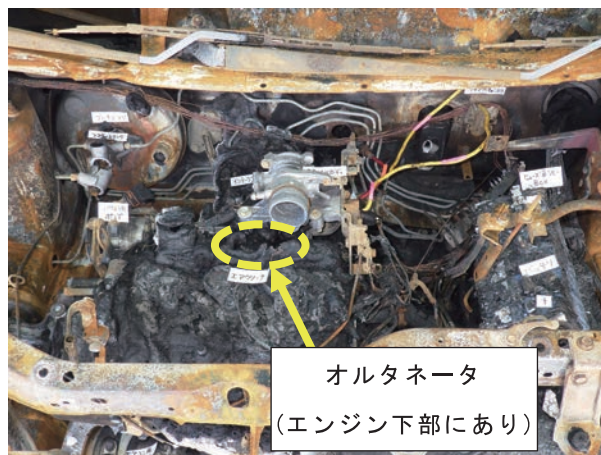
写真 6-13-1 エンジンルーム内の焼損状況

中古車は、前所有者の使用状態や整備履歴を完全に確認することが困難であることから、法定点検のみならず、日常からこまめに点検整備を実施するなど維持管理を徹底し、少しでも異常を感じたら車両を使用せず、専門業者に点検や修理を依頼しましょう。

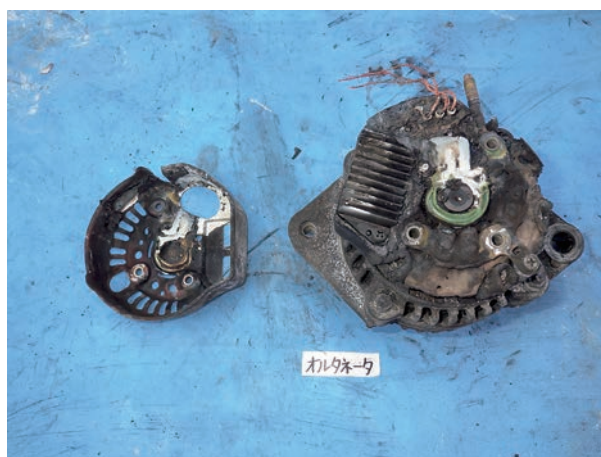
写真 6-13-2 オルタネータの焼損状況

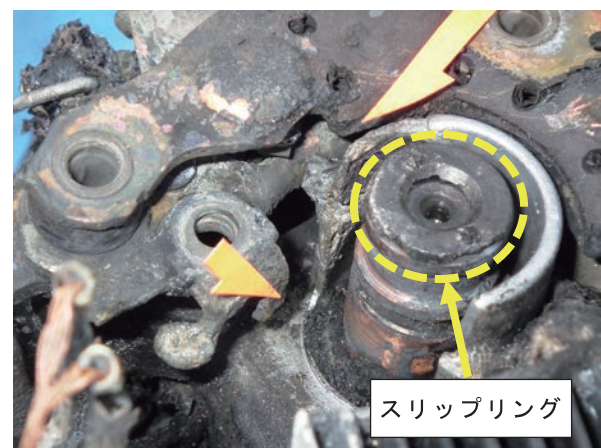
写真 6-13-3 オルタネータの拡大状況

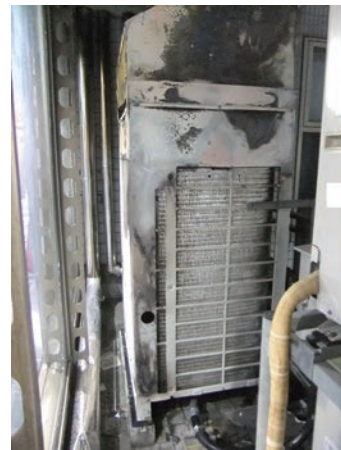
写真 7-1 室外機の状況

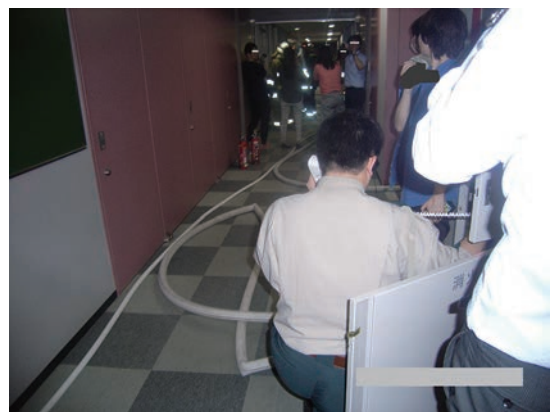
写真 7-2 補助散水栓の使用状況

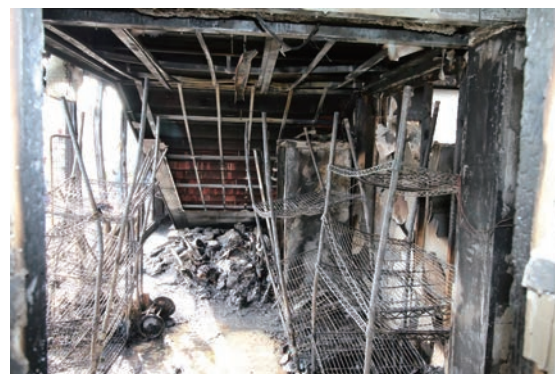
写真 8-1 階段下倉庫焼損状況

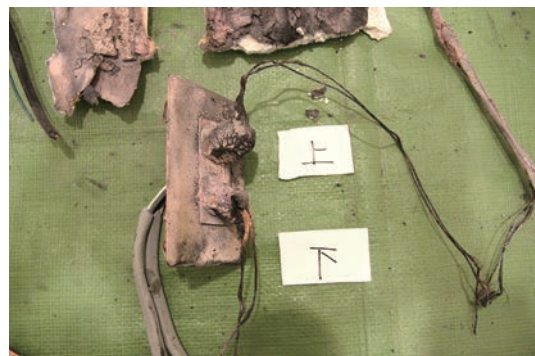
写真 8-2 配線焼損状況
