セルフスタンドにおける顧客の静電気除電対策に関する研究

江口 真*, 鈴木 健司*, 黒田 裕司*, 山内 一弘*,
野田 哲也*, 鶴見 文雄**, 荻野 恭久***

STUDY ON MEASURES FOR ELIMINATION OF STATIC ELECTRICITY FROM CUSTOMERS AT SELF-SERVICE GAS STATIONS

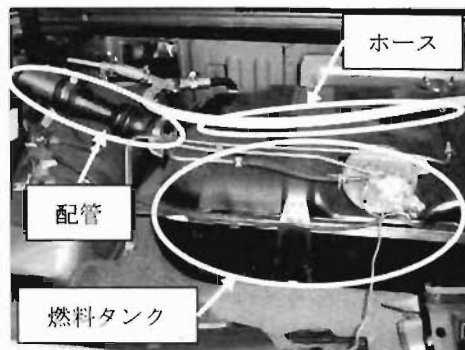
写真1 配管のバイパス状況
(ホースの先はプロパンガスボンベ)

最初に、バンデグラーフ装置を用いて被験者を帯電させ、車両の給油口キャップを開けようとしたとき放電するかを確認した。次に、車両の燃料タンクから給油口へ至る配管をバイパスし（写真1）、配管内をプロパンガスで加圧できるようにした。次に、バンデグラーフ装置を用いて給油口付近に火花放電を連続的に発生させた（写真2）。その後、プロパンガスで燃料タンク及び配管を加圧し、給油口キャップを開放した。なお、加圧圧力（差圧）は、500Pa、1000Pa、2100Pa、3100Pa、及び4100Paとした。そして、これら一連の操作を撮影した。

セルフスタンド利用者に見立てた被験者が給油ノズルを持ち、給油口にノズルを差し込んだ。この状態でバンデグラーフ装置を用いて燃料タンクを帯電させ、配管中に、写真1と同様の装置でプロパンガスを流した。プロパンガスを流し始めた直後に、ノズルを給油口からゆっくりと抜いて、ノズルと車体との間で放電させた。そして、これら一連の操作を撮影した。

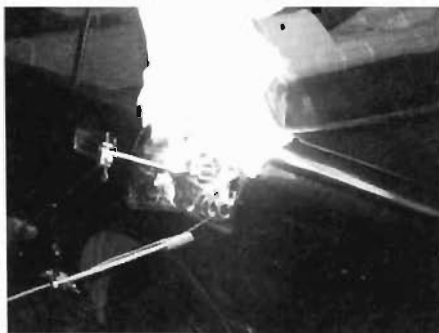
写真4 引火した瞬間の給油口

写真4、写真5に示すように、給油口キャップを開放すると、給油口から噴出するプロパンガスに静電気火花で引火した。圧力によって炎の立ち上がり方に差は見られるものの、全て出火した。出火するまでの時間は圧力によらずまちまちで、早いときで開放直後、遅いときで開放後3秒程度を要した。

イ 給油口キャップを開けた際に給油口からガソリンベーパーが噴出し、このとき火花放電が起これば、火災に至る(写真4、5)。写真4、5ではプロパンガスを用いているが、プロパンガスとガソリンベーパーの着火エネルギーや燃焼範囲、比重が似ていることから、ガソリンベーパーが給油口から噴出した場合でも同様の結果となったと考えられる。

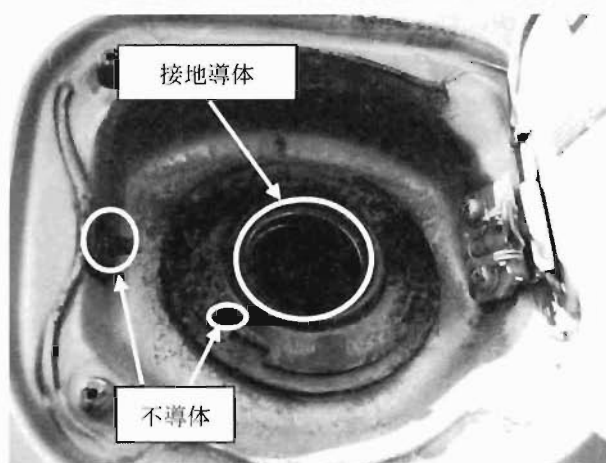
13 台調査した各車両のうちで、給油口付近の写真の一部を写真7～写真11に示す。また、各車両の調査結果を表6に示す。また、車両から外されていたタイヤ30本のうち、絶縁抵抗の測定レンジを超えていたものは、4本あった。

車両13台の調査の結果、表6に示すとおりとなったが、これらのうち1台のみ給油口開放スイッチを入れると給油口カバーが全開となった。また、給油口キャップは1台の軽自動車(車両M)を除き、全て不導体だった。当庁管内で起きた火災も(表1参照)、入手した監視カメラによる映像から、給油口カバーが全開となっていたことが確認されている。給油口カバーが全開だったとすると、運転席を降りたセルフスタンド利用者が除電されないまま、直接不導体の給油口キャップに触って開放できてしまう。この場合、図9に示すような給油口カバーとの接触による除電効果が期待できないため、ガスキャップファイアーの起こる可能性が大きいと考えられる。

今回調査した13台のうち、2台に、給油口付近に非接地導体が存在することが判明した。非接地導体は誘導帯電等で放電する可能性がある。たとえば、給油ノズル
