# 地中等に漏えいした危険物の特定方法の確立

海和 晋史\*, 黒田 裕司\*\*, 江口 真\*\*\*

## 概要

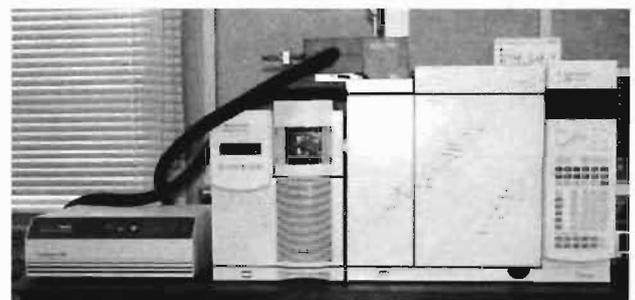
写真1 加熱脱着装置付き  
ガスクロマトグラフ質量分析装置

試料の分析は、加熱脱着装置(GERSTEL社TDS3/CIS4)付きガスクロマトグラフ質量分析装置(Agilent社7890A/5975CinertXLMSD)を用いて行った(写真1)。

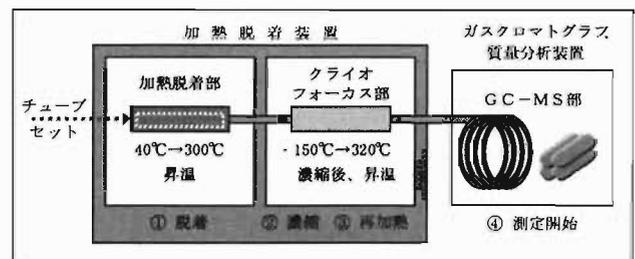
図1 装置構成

本装置は、ガスクロマトグラフ質量分析装置の注入口前に加熱脱着装置が設けられた構成である(図1)。分析手順としては、まず、土壌試料等を入れたガラスチューブを加熱脱着部にセットし、300℃まで加熱させることにより測定成分を全て気化(脱着)させる。次に、気体となった成分を液体窒素で冷却された-150℃のクライオフォーカス部で凝縮させ一箇所に収束させる。一定時間後、急速にこのクライオフォーカス部を加熱することにより測定成分を再び気化させ、オープン内のカラムに成分を移動させると同時に、質量分析部での測定を開始する。

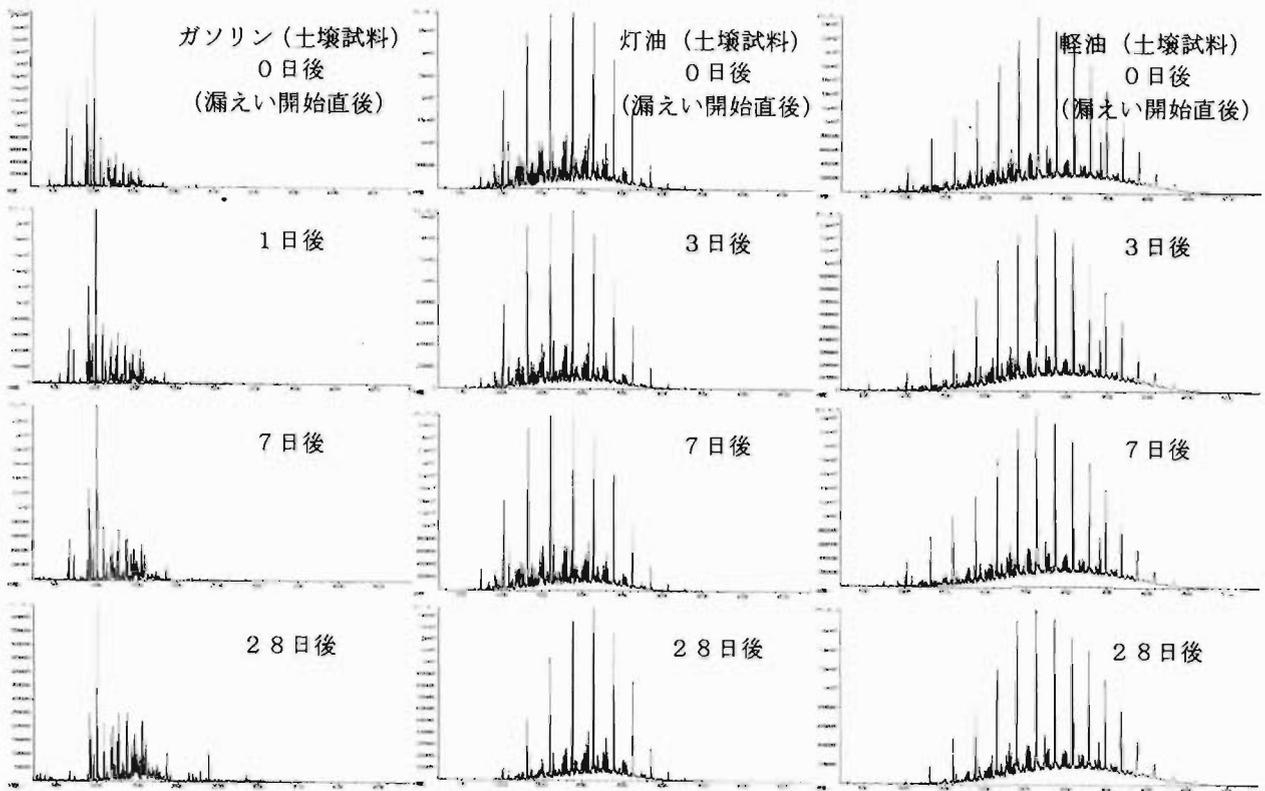
図2 擬似漏えい土壌試料の分析結果

疑似漏えい土壌試料のトータルイオンクロマトグラムの経時変化を図2に示す。図中の横軸は保持時間（以下「RT」という）[分]、縦軸は強度[-]を表す。なお、本報では、重油の分析結果については、軽油のものとはほぼ同一の変化だったので全て割愛した。

ガソリンについては、RT9分以前における形状変化が確認され、漏えい開始後、徐々に強度が小さくなっていき、28日後にはほぼ全てのピークが消失しているのがわかった。RT9分以前のクロマトグラムには、質量分析により揮発性の高いトルエンやキシレン等が該当しているのがわかり、これらが時間とともに全て揮発したためと考えられる。一方、RT9分以降におけるクロマトグラムの形状変化はほとんど見られなかった。

灯油についても、RT10分以前のピークは漏えい開始後から徐々に減少していき、28日後にはほぼ消失していることが確認できるが、RT10分以降のクロマトグラムの形状について変化は見られなかった。また、軽油についても、RT16分以前・以降のクロマトグラムの形状はガソリン及び灯油と同様の傾向をとることがわかった。

以上の土壌試料の分析結果より、土壌中の漏えい危険物のクロマトグラムの形状は時間が経つにつれ部分的に変化するものの、変化しなかった部分の形状及び質量分析から土壌中の危険物の種類を特定できることがわかった。さらに、本手法を用いれば、漏えい土壌を多量に採取する作業や有機溶媒による抽出作業等の前処理をしなくても、微量の漏えい土壌をそのまま分析装置に投入し分析できるので、分析時間の大幅な短縮化が可能となる。

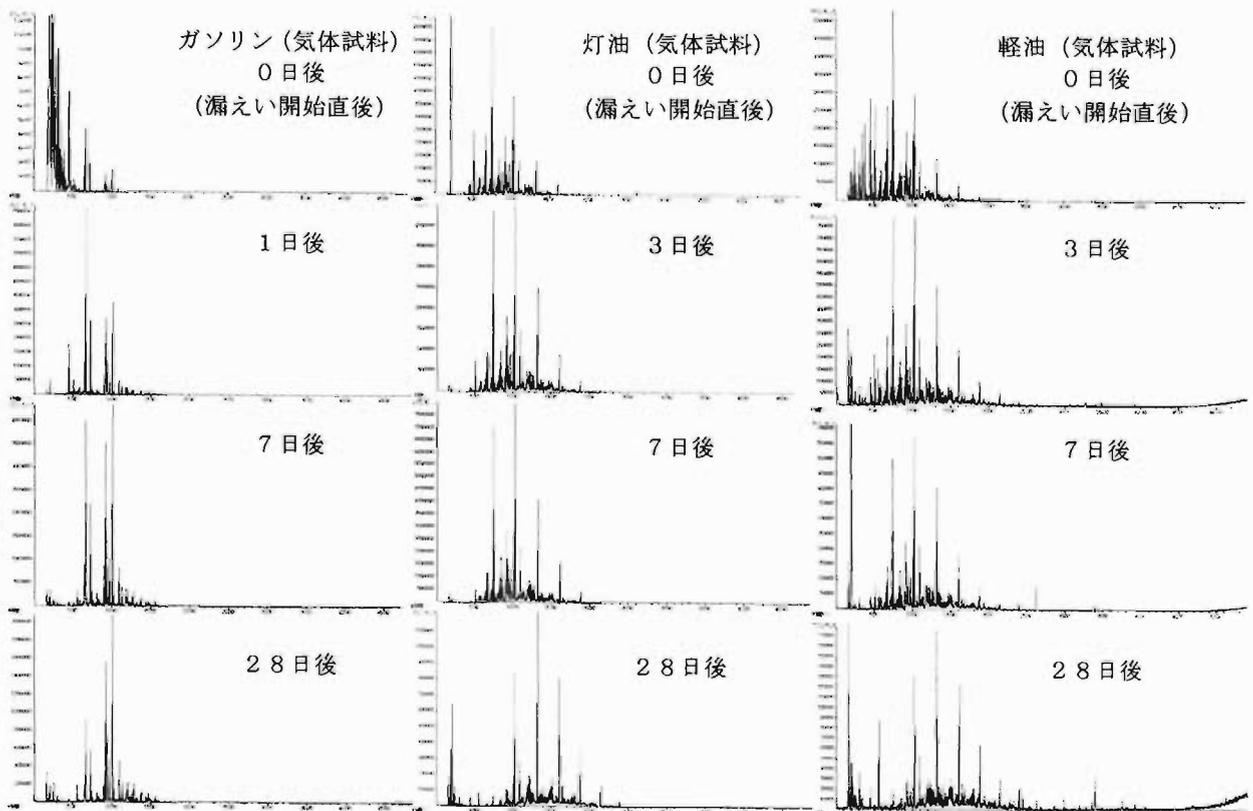
図3 擬似漏えい土壌雰囲気的气体試料の分析結果

疑似漏えい土壌雰囲気中の気体試料のトータルイオンクロマトグラムの経時変化を図3に示す。

漏えい開始直後のガソリン気体試料のクロマトグラムは、土壌試料のものとは逆に、RT9分以前の揮発性成分のピークが鋭く突出している。7日後になるとRT5分以下の成分はほぼ消失した。これは、時間経過とともに土壌中から揮発性成分が優先的に減少する前節の結果と合致する。なお、RT9分以降のクロマトグラムの形状変化は、ほとんどみられなかった。

灯油及び軽油についても、RT10分以前の各ピーク強度は時間経過とともに小さくなり28日後にはほぼ消失するが、RT10分以降の形状の変化はほとんどみられないという同様の経時変化がみられた。

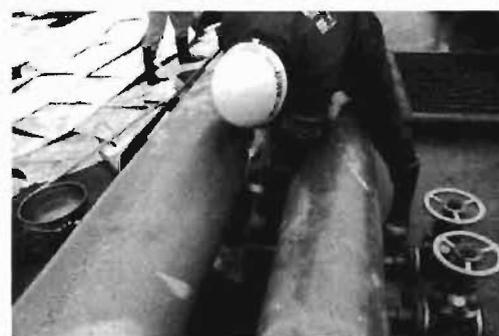
写真4 軽油漏えい現場からの気体試料採取

平成20年1月C区において、屋外タンク貯蔵所のドレン管が破断し、軽油が防油堤内に漏えいした事案が発生した（写真4）。現場から採取した大気の分析結果を図5に示す。比較検証のため、軽油疑似漏えいの気体試料（漏えい開始直後）の分析結果も併せて示した。なお、コンクリート上に漏えいした物質が既に軽油であると明確に判明していたので漏えい液体の分析は行わず、漏えい液体の液面付近の大気について、Tenaxチューブによる気体試料の採取・分析を行った。
