# 放射温度計の活用方策に関する検証

## 概要

本検証では、放射温度計の基礎的な機能の確認を行った上で、実大規模の火災で生じる熱気を含んだ濃煙等に対して放射温度計等を使用した場合の表示温度の傾向を明確にし、火災現場での延焼拡大による活動危険を事前に把握する方法の有無と有効な活用方策を明示することを目的とし実験を行った。

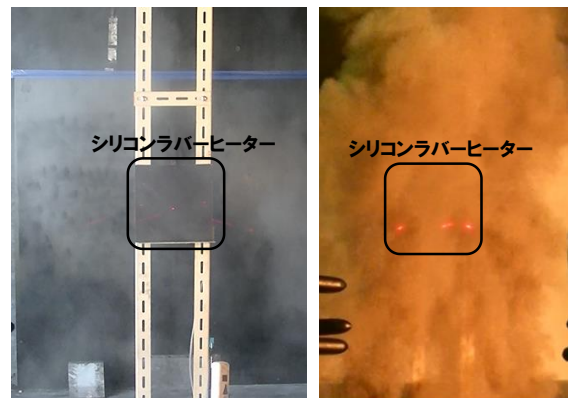
図8は測定干渉がない状態の表示温度 170°C (以下「初期表示温度」という。) から最も表示温度が変化した瞬間の測定干渉の状況である。表示温度はそれぞれ湯気が 141.3°Cであり、黒煙が 152.4°Cであった。

黒煙の場合と比較して視界が良いが、黒煙よりも測定干渉の影響が大きく、低い表示温度となった。これは湯気の微細な水滴が赤外線乱反射を生じさせたこと及び水滴自体の温度 (100°C以下) が影響していると考えられる。湯気が発生している場合は見た目の湯気発生量以上

黒煙の主成分である炭素自体の温度が初期表示温度からの変化に影響を及ぼしていると考えられる。炭素は湯気の水滴ほどは乱反射せず、100°C以上の高温にもなるため、初期表示温度より低くはあったが湯気より表示温度が高くなったと考えられる。本実験では黒煙の温度がヒーター温度より低い 120°C程度であったため表示温度が下がったが、より高温の黒煙が発生すれば放射温度計の表示が測定温度対象物よりも高くなることも考えられる。また、黒煙の層が厚ければ、より黒煙自体の温度に依存する温度表示になると考えられる。

図8 測定干渉を発生させた状況 (左図: 湯気、右図: 黒煙)

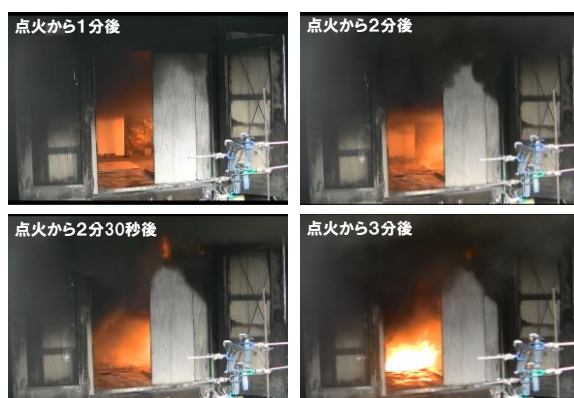
実験①（ALC）では点火から2分59秒後、実験⑤（ガラス）では点火から3分10秒後に床面合板が発火する燃焼拡大が生じた。その他の実験パターンでは床面合板の燃焼拡大は生じなかった。実験①（ALC）の状況を観察すると、表3及び図11のような変化が見られる。

点火からの経過時間	燃焼状況
1分後	燃焼室内で中性帯(高さ約1m)が観察できる。
2分後	床面合板に熱分解の煙が生じ始める。 床面合板表面にやや黒色の変色も確認できる。
2分30秒後	熱分解が激しく生じている。熱分解の煙が床面合板表面を覆うように発生している様子が確認できる。
3分後	床面合板が発火した。 床面合板表面が激しく燃焼し炎に覆われている。

図11 実験①の燃焼状況

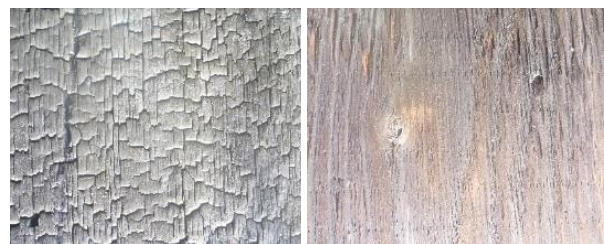
全ての実験パターンで2分30秒後までの状況が観察されたが、床面合板の発火が生じたのは実験①（ALC）及び実験⑤（ガラス）のみであり、実験②～④では激しい熱分解は生じたものの発火には至らずにヘプタンの燃焼が終了した。しかし、実験後の床面合板の状況（図12）を比較すると、発火した床面合板ほど深くまでは炭化していないが、発火していない床面合板も表面が炭化しており、熱分解が生じた痕跡が確認できる。したがって、床面合板が発火まで至らなくとも、可燃性ガスが生じ、燃焼室内で充満するという危険性はあると考えられる。

図12 実験後の床面合板の状況  
（左図：発火あり、右図：発火なし）

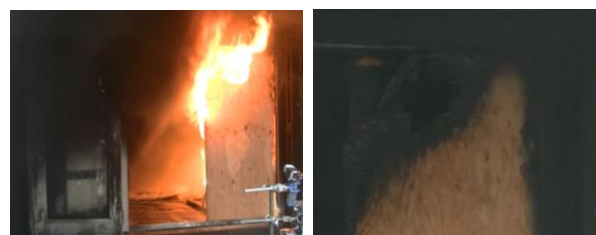
壁材については実験②（合板）のみ防火上支障がある損傷が見られた。点火3分後に壁材の上部が激しく燃焼しながら燃え抜けた様子が確認できた（図13）。

図13 実験②の壁材（合板）燃焼状況  
（左図：点火3分後、右図：消火後）

燃焼室内が数百度に至る燃焼が生じていれば燃焼面の裏側でも 1 分程度で外気温と比較して数十度は上昇しており、さらに時間がたてば 100℃を超える温度まで上昇する。周囲の壁、天井、床等でこのような挙動が観察された場合はその裏側で燃焼による高温状態が生じていると考えられる。不燃材料であれば 20 分間火熱しても防火上有害な損傷が生じる可能性は少ないと考えられるが、燃焼室との間が合板で隔てられている場合は燃焼による燃え抜けがすぐに (今回の実験では点火 3 分後) 生じるうため、燃焼室の隣室にいれば非常に危険である。

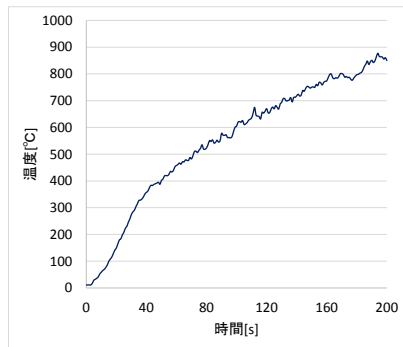
放射温度計の温度表示が熱電対で測定した温度よりも高く表示されていることが分かる。これは燃焼室内側の高温の黒煙（a'に近い温度の黒煙）が開口部の上部を覆うことにより、放射温度計の表示温度が黒煙の温度に影響されたものと考えられる。

図 15 熱電対 a' の温度変化

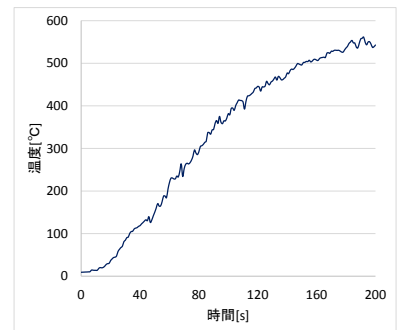
放射温度計の温度表示が熱電対で測定した温度よりも低く表示されている。放射温度計は高さ1.5mよりも低い部分の中性帯の温度（熱電対cの温度）に近い温度を表示している。中性帯が厚く覆われている部分の測定では室内の温度を正確に測定することは困難であると考えられる。

図 17 熱電対 c の温度変化
