平成22年8月11日

仏壇で使用するろうソク（灯明）の取扱いにご注意を！

～ 過去5年間で10人が死亡しています ～

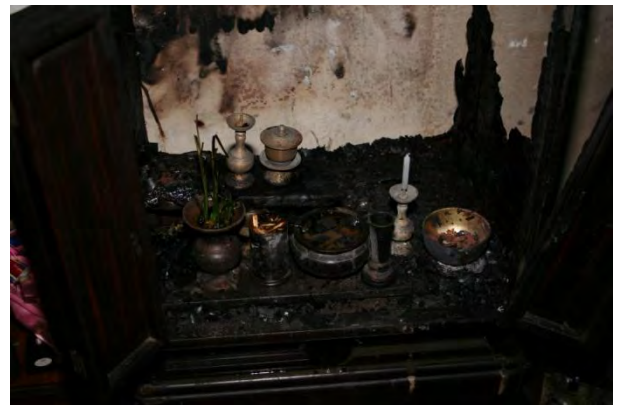
写真1-2 復元した状況

出火原因は、居住者の女性が自宅の居室に置かれた仏壇に線香を供えようと、灯明台にロウソクを立てマッチで火を点けてそのままにしていたところ、灯明が転倒して仏壇の側板に着火し、出火したものです。

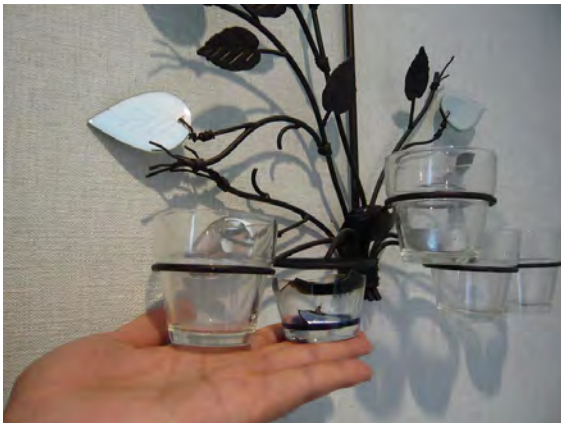
写真2-1 アロマキャンドルの状況

出火原因は、居住者の女性が自宅の居室に置かれたアロマキャンドルにロウソクを点火したところ、通常使用しているアロマキャンドルより大きかったことから、ロウの蒸気が多量に発生し、炎が容器内全面に広がったことにより、ガラス製容器が熱膨張により破損し、カーペットに落下し出火したものです。

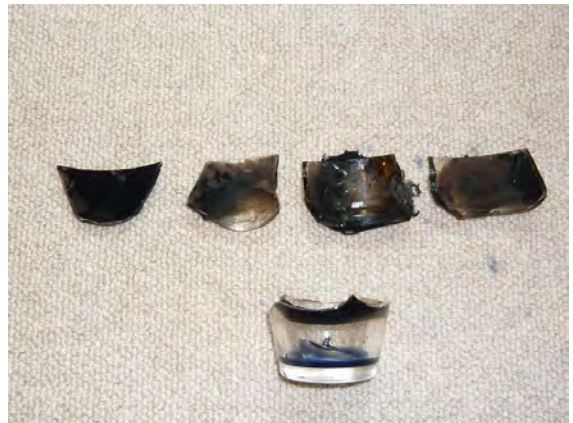
写真2-2 破損したガラス容器の状況

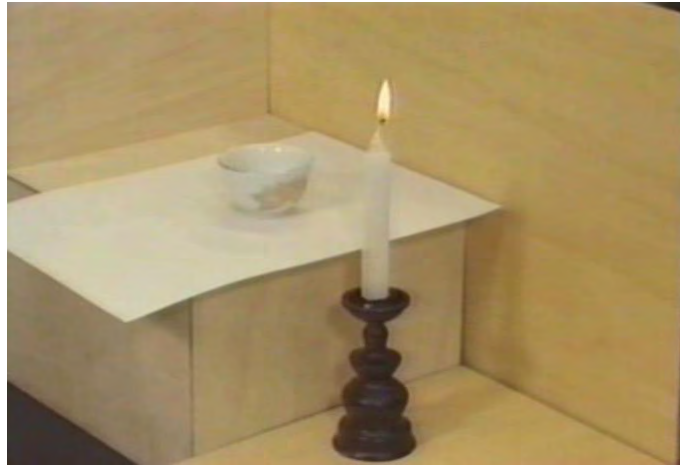
ろうソクの脇に可燃物を置いたままその場を放置した状況

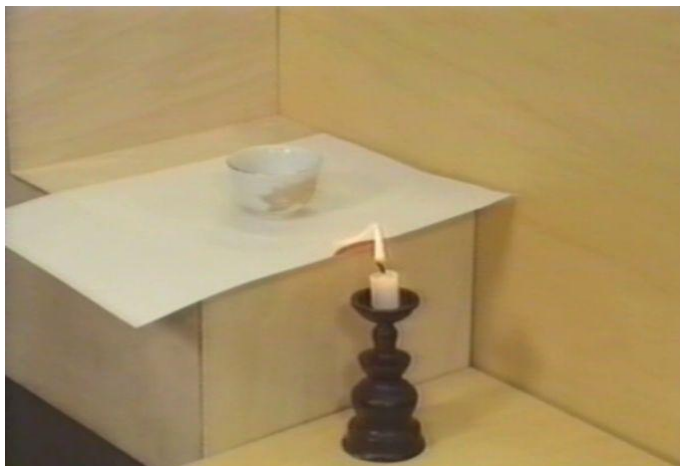
時間経過とともにろうソクが短くなり、可燃物に着火した状況

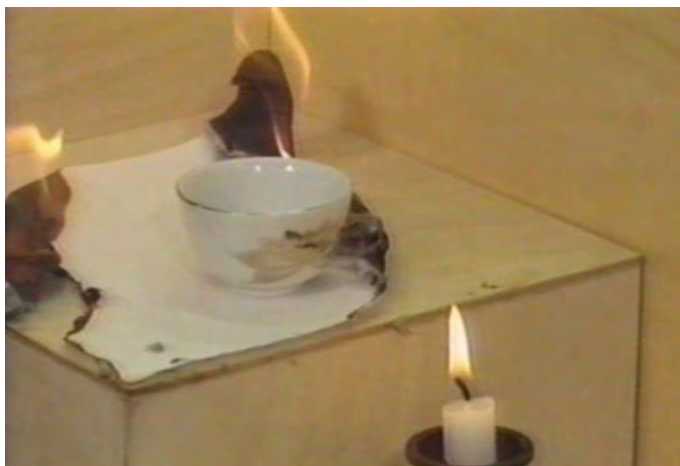
着火した可燃物が燃焼する状況
