平成22年8月17日

シュレッダー等の機器にエアダスターを使用し火災発生

～ 平成19年以降で8人ケガ ～

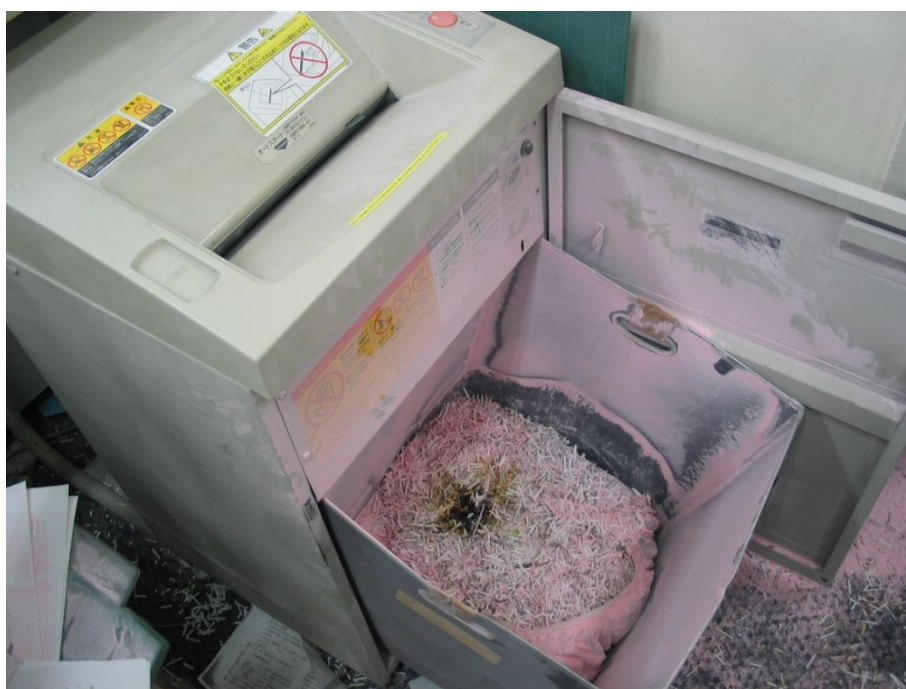
出火原因は、シュレッダー内に滞留したエアダスターの可燃ガスに引火したものである。

写真3 焼損したシュレッダー内の状況
