工事・作業現場付近での落下物や倒壊物等による事故について
～ 岐阜県で死亡事故も発生！～

工事・作業現場付近での倒壊物・落下物等に起因した事故の発生状況

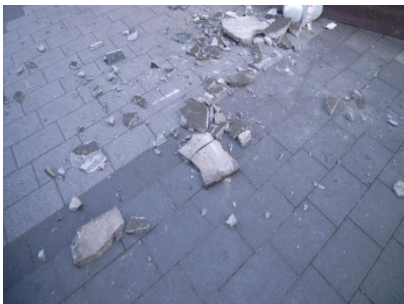
工事関連用品	内容	写真
外壁	24歳女性が、外壁老朽化工事をしているビルの前を通行中、外壁が落下し、右背部に当たり受傷したものの。 (軽症、平成22年5月豊島区)

- (1) 工事や作業に従事する人は、使用していない工具類は常に整理整頓に努めるなど、事前に落下事故を防ぐための措置を講じておく。
- (2) 工事用の足場等は、ねじの緩みがないかどうかなど、日常の点検を確実に実施しておく。
- (3) 建材をクレーンで吊るす作業や一時的に建材を立てかけておくなどの特に危険が伴う作業を実施する際には、安全な状況を十分確保したうえで実施する。
- (4) 強風時など、悪天候が予想される際には、建材が飛ばされないように措置を施しておくなど安全面を第一に考えた措置を施すこと。

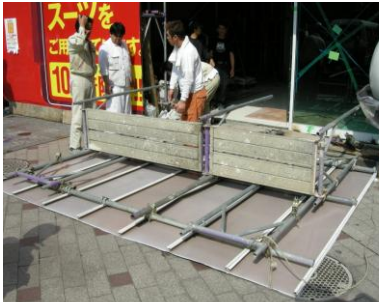
フェンス	18歳男性が、店舗改装工事現場前を通行中、外囲い看板（3.5m×3.5m、鋼板製）の一部が、上部が固定されていなかったため道路側に倒れ、下敷きとなり受傷したものの。 (中等症、平成21年6月武蔵野市)
