平成23年8月4日

## ロウソクの取扱いにご注意を！

～ 本年は4人の死者が発生しています ～

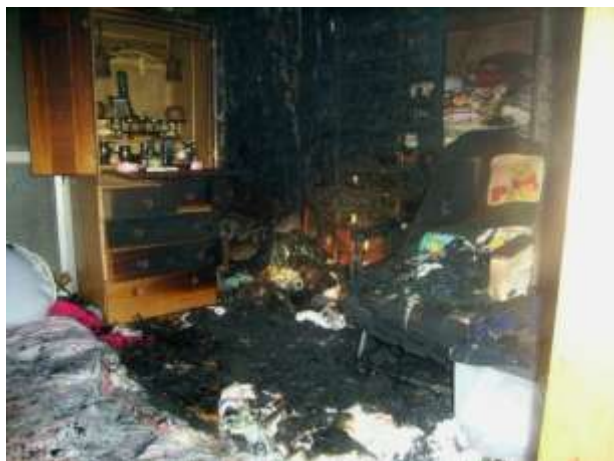
写真 1 - 1 仏壇付近の状況

出火原因は、居住者の 70 歳代の男性が、仏壇奥にある位牌を取ろうとした際、腕などがロウソクに触れて、ロウソクが落下したことに気付かず外出したため、床に置かれていた衣類に着火し出火したものと推定されます。

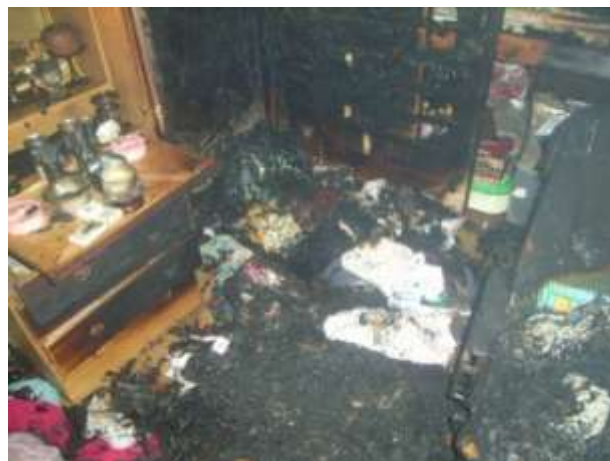
写真 1 - 2 復元した状況

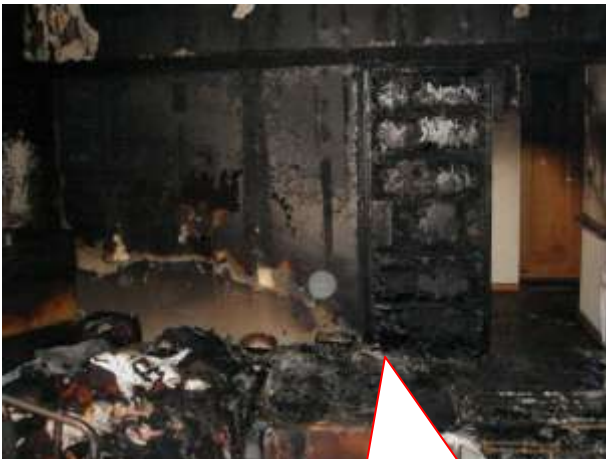
写真2-1 出火室の状況

ローソクを置いていた位置

出火原因は、居住者の80歳代の男性が、18時20分から始まる計画停電に備え、点火したローソクをプラスチックの容器に立て、寝室の未開封のトイレットペーパー(12個)の上に置いていたため、時間の経過とともにローソクが短くなり、プラスチックの容器に着火し出火したものと推定されます。

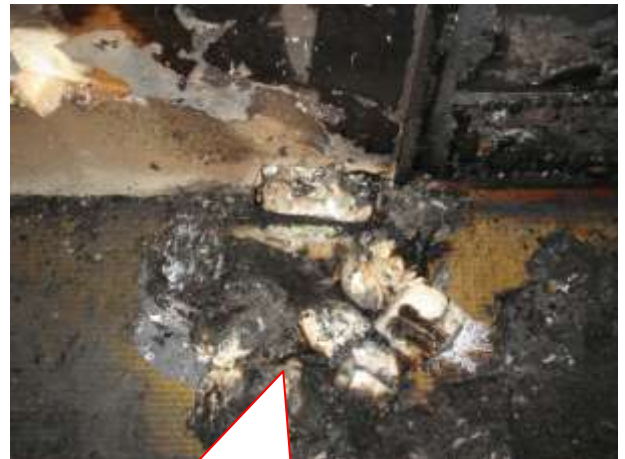
写真2-2 出火箇所付近の状況

焼損したトイレットペーパー

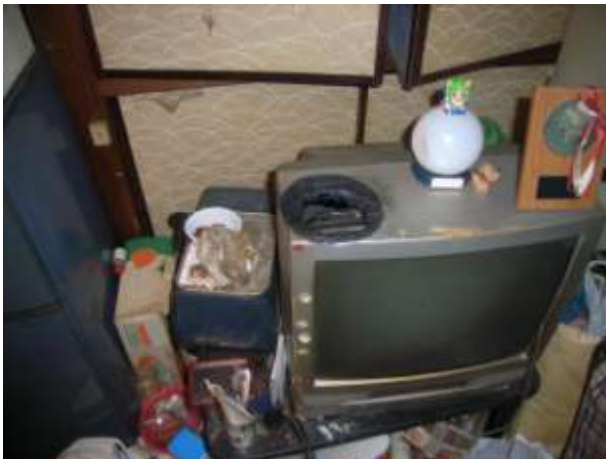
写真3-1 ローソクを置いたテレビの状況

出火原因は、居住者の40歳代の女性が、これから計画停電が始まると勘違いし、点火したローソクをプラスチックの容器に立て、テレビの上に置いてそのまま寝込んでしまったため、時間の経過とともにローソクが短くなり、プラスチックの容器に着火し出火したものと推定されます。

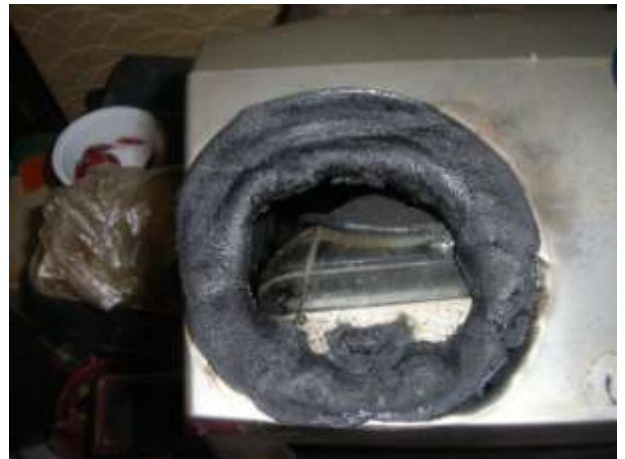
写真3-2 出火箇所の状況

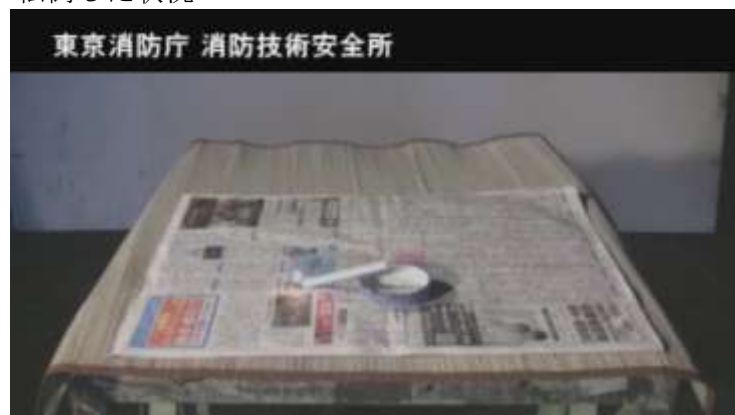
- 2 ローソクが転倒した状況

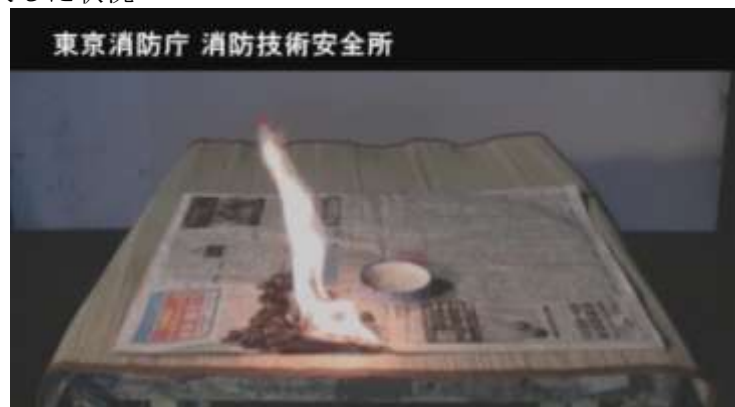
- 4 延焼拡大した状況

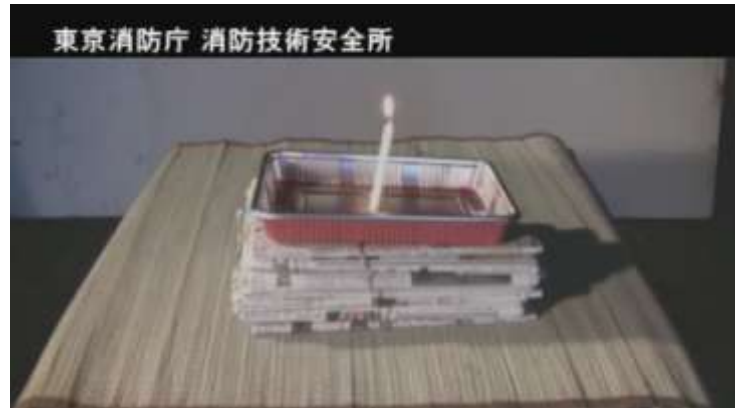
## 実験2 プラスチック製容器に立てたろうそくが転倒した場合

### 1 実験開始時の状況

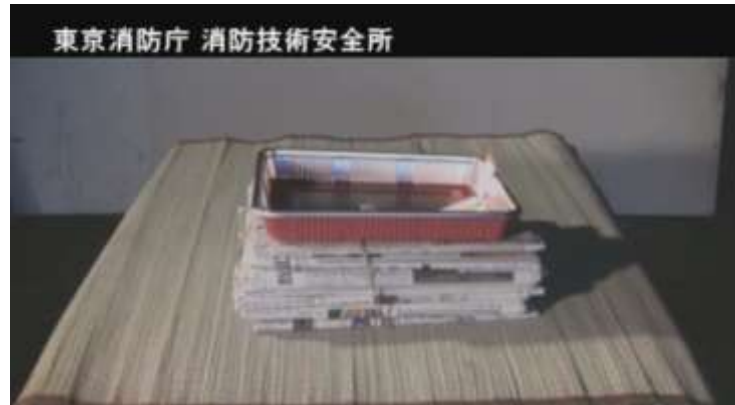
### 2 ろうそくが転倒した状況

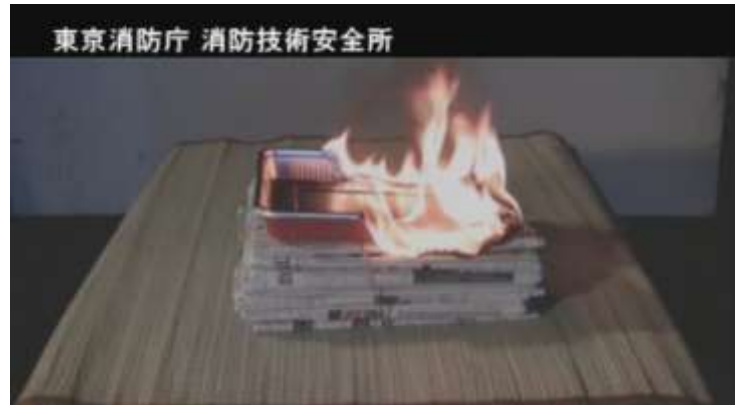
### 3 プラスチック製容器に着火し延焼拡大した状況

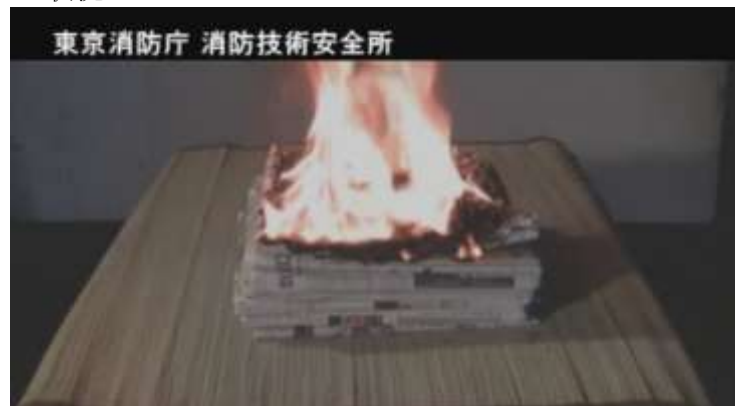
### 4 延焼拡大した状況

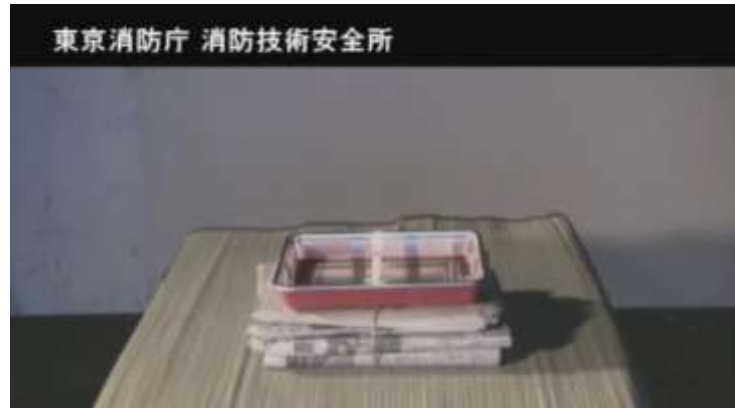
### 実験3 プラスチック製容器に立てたろうそくが燃え尽きた場合

#### 1 実験開始時の状況

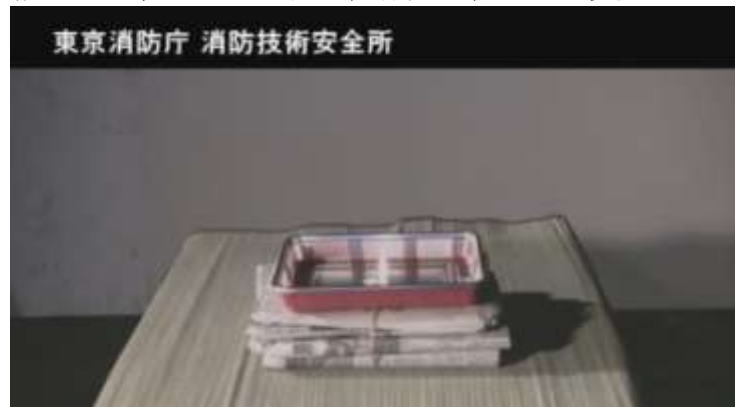
#### 2 ろうそくが燃え尽き、プラスチック製容器に着火した状況

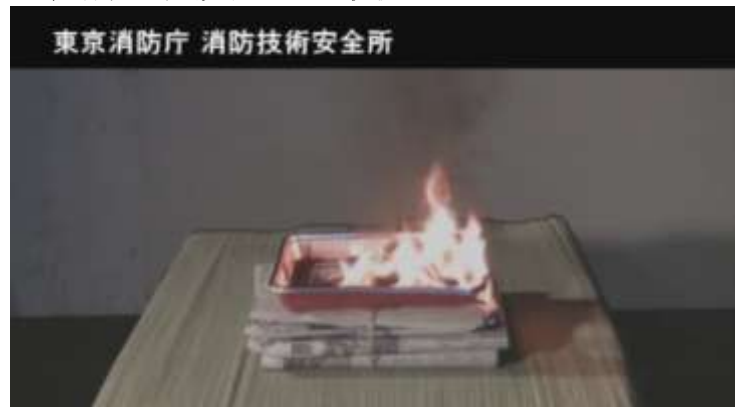
#### 3 プラスチック製容器に延焼拡大した状況

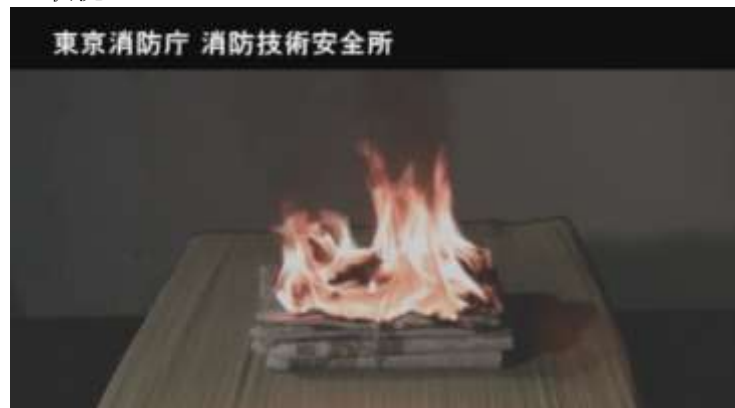
#### 4 延焼拡大した状況

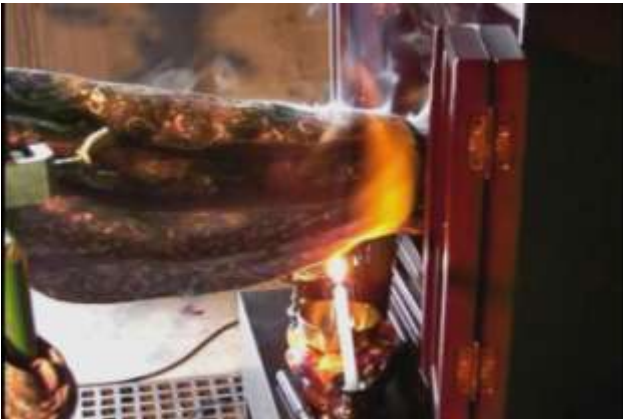
1 灯明が着衣に着火した状況

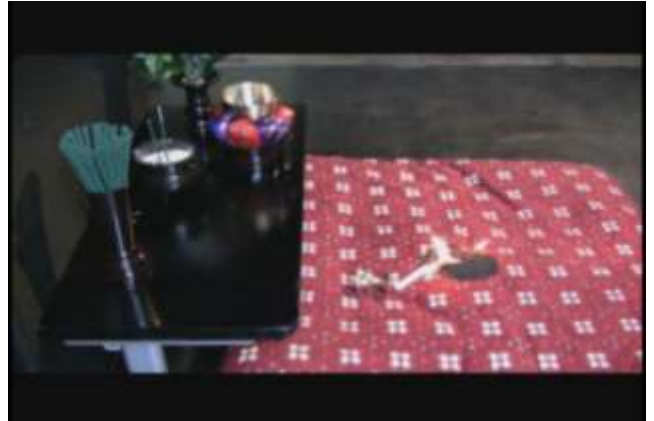
2 灯明が転倒して座布団に着火した状況

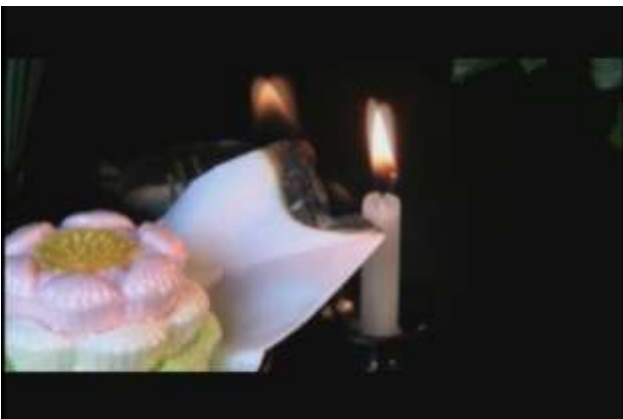
3 灯明が時間経過とともに短くなり  
可燃物に着火した状況

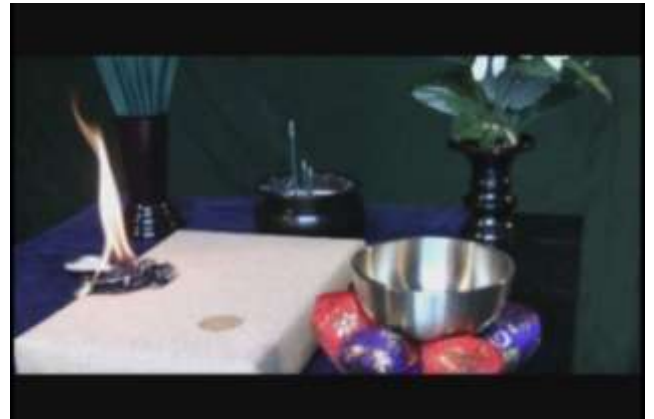
4 灯明が転倒してお供え物に着火した状況
