平成30年3月19日

灯明、線香の取扱いにご注意を！

～ お彼岸の時期に火災が多く発生します ～

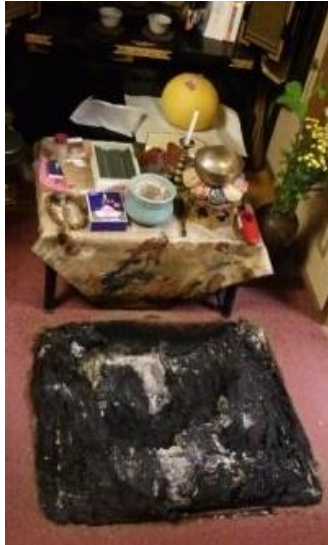
出火原因は、居住者の70歳代と40歳代の男性が、御仏壇の前の経机に線香を供えましたが、何らかの原因により、線香が座布団上に落下したことに気付かず外出したため出火したものです。けが人は発生していません。

写真1-1 座布団の焼損状況

この火災は、住宅の1階居室から出火したものです。

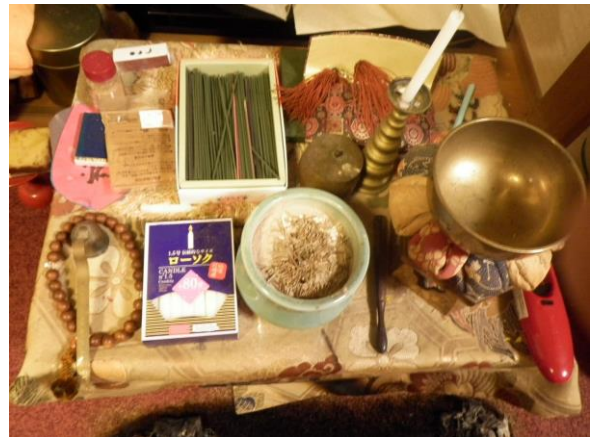
写真1-2 経机の状況

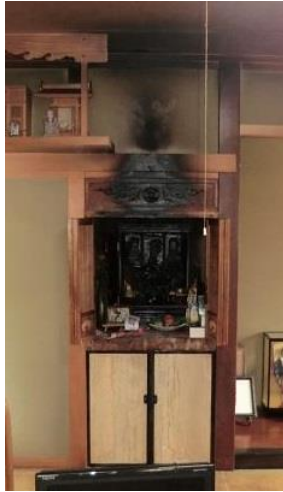
出火原因は、居住者の70歳代の女性が、御仏壇に線香を供える際、燭台にサイズの合わない灯明を挿し、根元が割れたことに気付かずに外出したため、時間とともに灯明が傾き、近くに置いていた過去帳に着火しました。

写真2-1 仏壇付近の状況

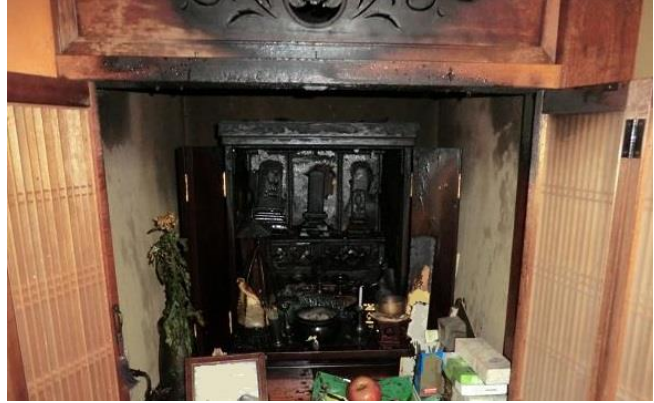
写真2-2 復元した状況

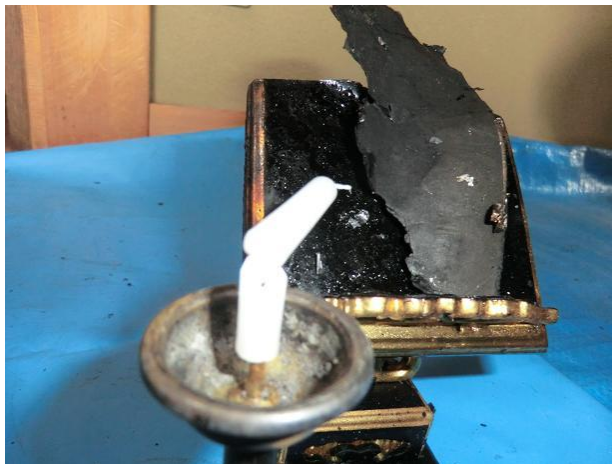
写真2-3 灯明の再現状況

- (1) 灯明を使用しているときは、その場を離れないようにしましょう。
- (2) 灯明は、金属製、陶・磁器製など、灯明の転倒や燃え尽きたときでも火がつかないものに、安定させて立てましょう。また、燭台を使用する場合、サイズに合わない灯明を使用すると、灯明の底部が割れ、燭台から落下する危険があるので注意しましょう。
- (3) 転倒に備え、周囲には燃えやすいものを置かないように注意しましょう。
- (4) 万一来火に備え、消火器や水の入ったバケツなど、消火の準備もしておきましょう。
- (5) 線香を御仏壇に供えた後に、御仏壇の奥に手を延ばしたりすると、線香の火種が着衣に着火したり、線香が折れて火種が床や座布団などの可燃物に着火することがあるので注意しましょう。

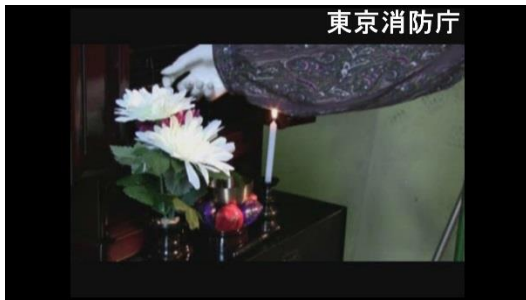
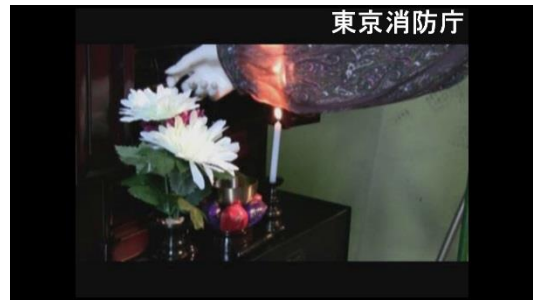
実験1 ローソクを灯明として使用した場合

1 灯明が着衣に着火した

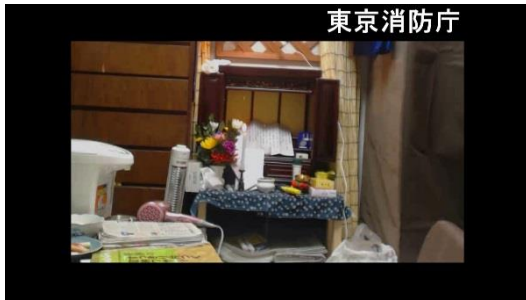
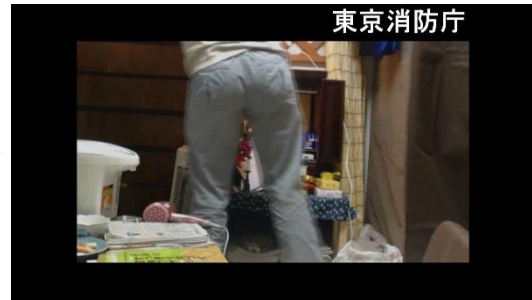
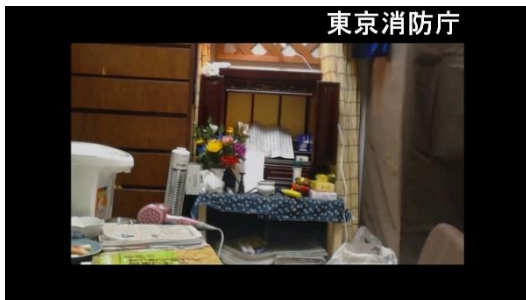
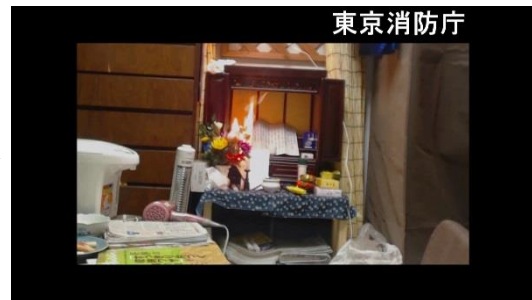
実験2 仏壇の灯明から出火した場合

1 供花に接触したため供花が灯明に接触し出火した状況
