電気製品の「小さなこげ跡」でも ご相談ください！

電気火災が
増えています！

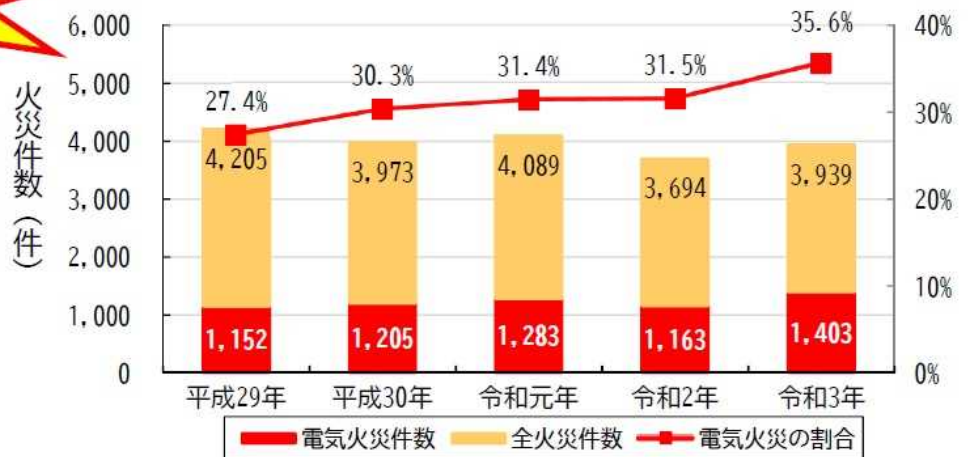
東京消防庁管内の火災件数は減少傾向ですが、電気火災の割合は年々増加しています。平成24年は21.8%で、10年で13.8ポイント増えています。

火災件数の推移（令和3年は速報値）

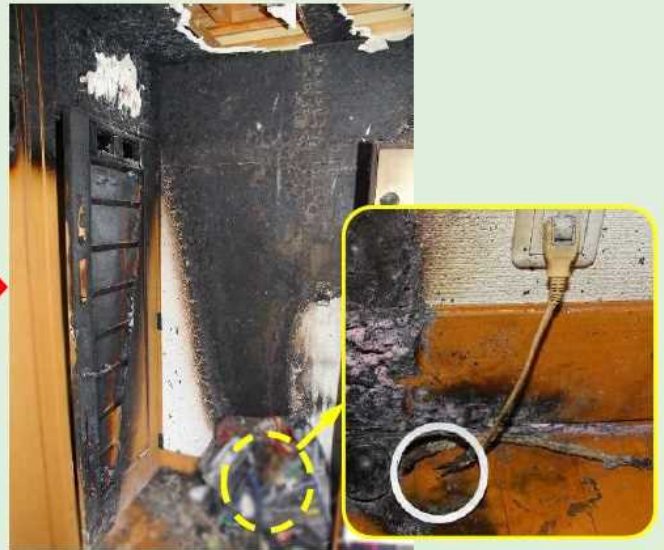
コードのこげ跡

コードから出火した火災
