電気製品の「小さなこげ跡」でも ご相談ください！

電気火災が
増えています！

お問合せ先 東京消防庁 京橋消防署

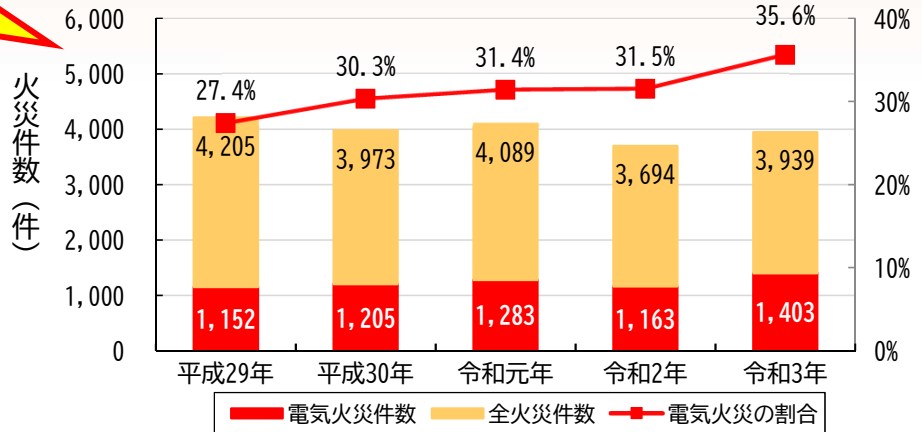
東京消防庁管内の火災件数は減少傾向ですが、電気火災の割合は年々増加しています。平成24年は21.8%で、10年で13.8ポイント増えています。

火災件数の推移（令和3年は速報値）

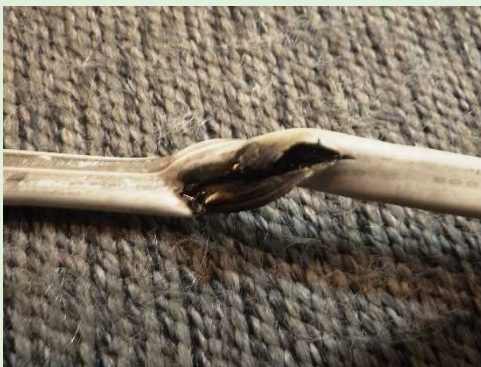
コードのこげ跡

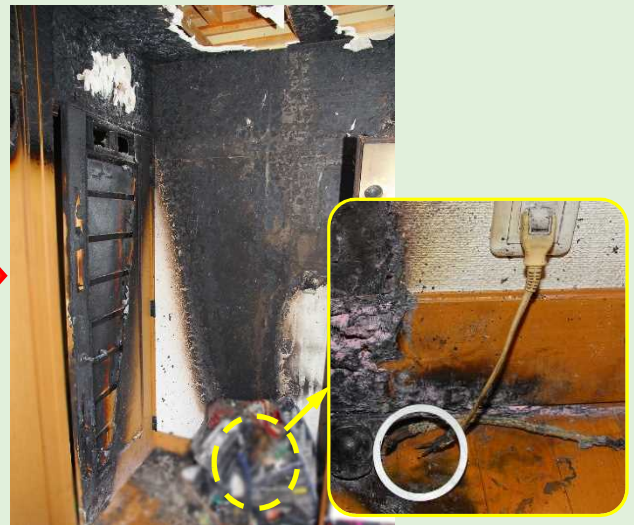
コードから出火した火災
