# 高輪消防署からのお知らせ

## スプリンクラー設備による消火後の水損防止について

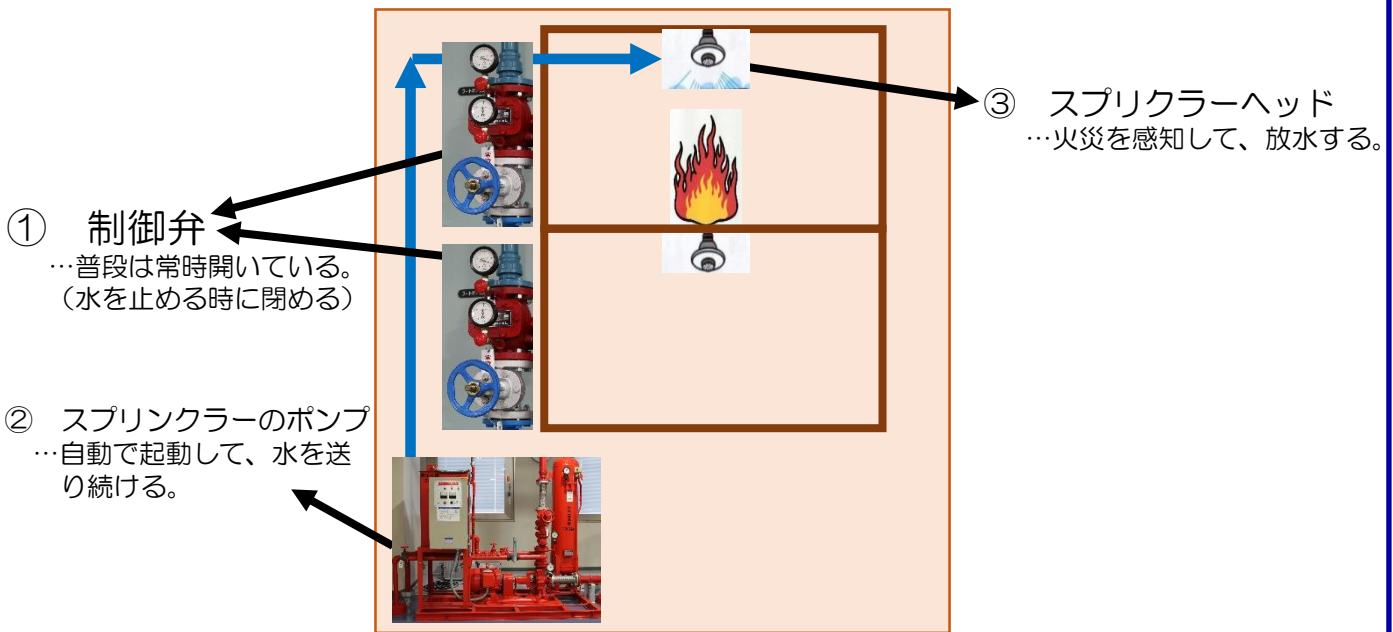
＜スプリンクラー設備のイメージ＞

天井等に設置されたスプリンクラーヘッドが火災を感知し、自動的に放水行う消火設備です。

→ 特別な操作は必要ない！！

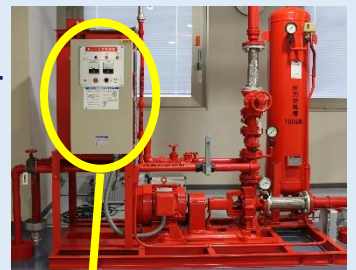
停止ボタン

### ③ ポンプの制御盤のポンプ停止ボタンを押す

スプリンクラー設備が作動し、消火後の放水による水損被害を低減するために、少しでも早く制御弁を閉鎖できるようにしてください。また、設備の取扱いや、制御弁室の鍵の管理場所を確認して、有事の際は対応できるようにしてください。
