新築工事現場での火災が連続して発生！

再確認！工事現場の火災予防対策

平成31年1月、完成間近の新築工事現場において、火災が連続して発生し、負傷者が発生しています(火災の概要は下記を参照)。

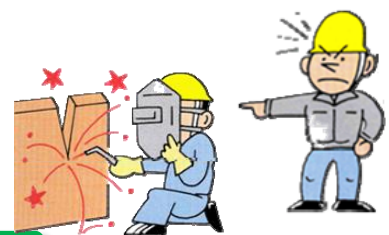
溶接等の作業場周辺の
点検や作業中の監視

※ 溶接溶断、グラインダーによる研磨作業等を行う場合は、消火の準備を行い、不燃材料による遮熱や作業中の監視等の火災発生防止措置を行うことが火災予防条例に定められています。
