高機能型携帯警報器の研究開発

概 要

THE RESEARCH AND DEVELOPMENT FOR A HIGH-PERFORMANCE "PASS"

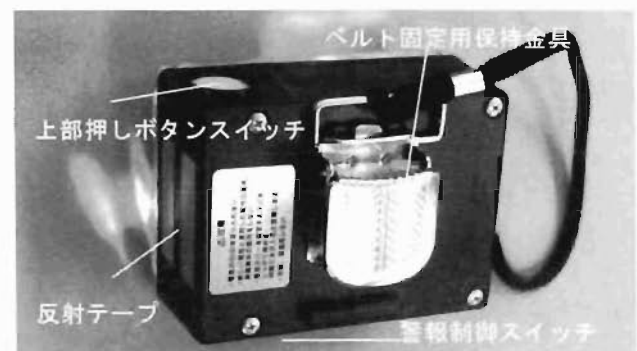
写真 1・2 外観及び各部名称

筐体は、半透明の樹脂を前面に配し、内蔵された高輝度LEDの視認性を向上させている。また、操作は上下の押しボタンと電源キースイッチのみで行えるよう簡略化を図り、更に誤操作防止を図っている。

また、大きさ・重さ、防水性能や長時間使用可能などについても現用機とほぼ同様程度の性能を持たせている。

電源スイッチは、マグネットのキースイッチが外れることにより起動する機構とした。キースイッチは専用の紐により庁舎または車両に固定しておくことにより、防火衣装着時或いは車両下車時には自然にキースイッチが外れ強制的に電源が投入される（高機能警報器は常に防火衣の安全帯に取り付けられている）ことにより、スイッチの入れ忘れ防止を図っている。

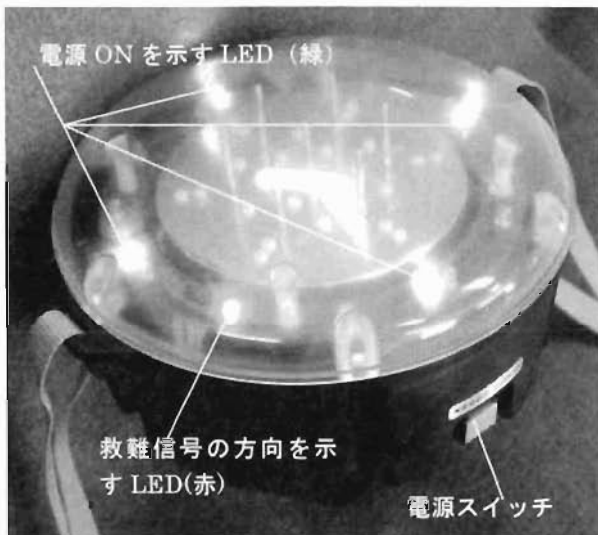
写真3 探索装置外観及び名称（上部）

円形状の半透明樹脂カバーの内部には、円周上に 12 個の赤い LED、中央にはアンテナが配列されている。筐体下部には握手があり、片手での保持を考慮した。電源スイッチは 2 秒以上の長押しで反応する構造とし、誤操作防止を図った。落下防止ひもは、立位での使用時や搬送時に、首に掛けて使用でき、落下防止を図っている。

表示部分は高輝度 LED を半透明の筐体越しに視認できる構造とし、濃煙等の悪条件下においての視認性を考慮した。（表 5、写真 3・4 参照）

本装置は、配列された 7 本のアンテナを用い、その指向性を電子的に制御することにより、救難信号到来方向を表示するものである。
