消火用ホースの摩耗損傷に関する検証（第2報）

鈴木 嘉明*, 山口 敦史*, 町井 雄一郎**

Study on the Abrasion Damage to Fire Hoses (Second Report)

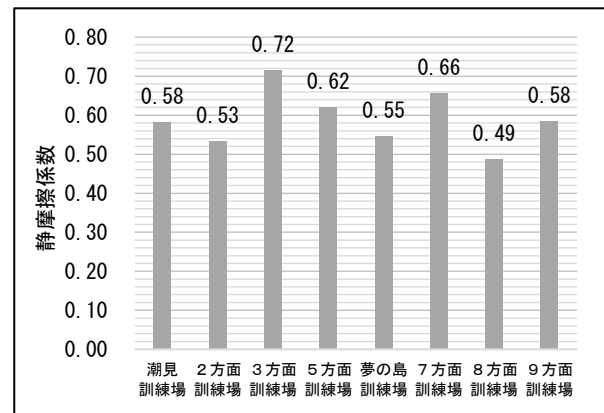
図7 測定用試験片に対する舗装面の静摩擦係数

また、測定用試験片にかかる垂直荷重を5.0kgfとして、引張荷重の平均値から計算された静摩擦係数を図7に示す。静摩擦係数の計算は、式のとおりである。

静摩擦係数の測定結果は、図6より、最少0.49、最大0.72、平均0.59であった。また、引摺りによる摩耗量の測定結果は、表9及び図8より、最少0.043g、最大0.083g、平均0.066gであった。

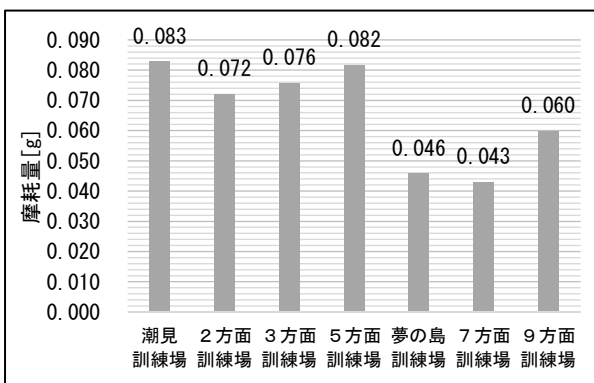
図 8 測定用試験片の摩耗量（平均値）

摩耗後の測定用試験片の状態を表8に、摩耗後の質量変化を表9及び図8に示す。
