煙流動状況の把握と煙流動シミュレーションに関する調査研究 (第2報)

—CFDによる実火災における適用結果について—

対象とした火災は、平成16年、防火造2階建、作業所併用住宅、建築面積72㎡、延べ面積143㎡のうち、2階部分70㎡を焼損（半焼）したものである。

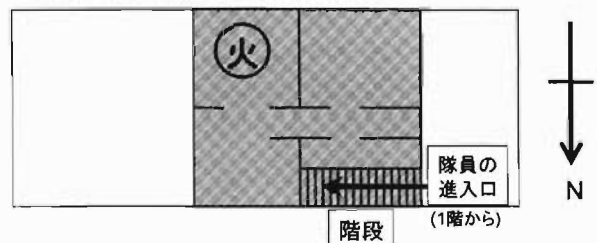
図1 火災建物2階平面図（ハッチ部分は計算対象）

火災建物の平面図（図1）に示すように、火元は2階の⊙で示した付近であった。当時、図2に示すような隊列で屋内進入していた消防隊は強い熱気を感じながらも活動を続けていた。

図1に示す隊列の消防隊が屋内進入を図り、階段を上がりきった床面付近の焼損状況については、図3中矢印で示す部分のように床から約100cmは焼損を免れている。

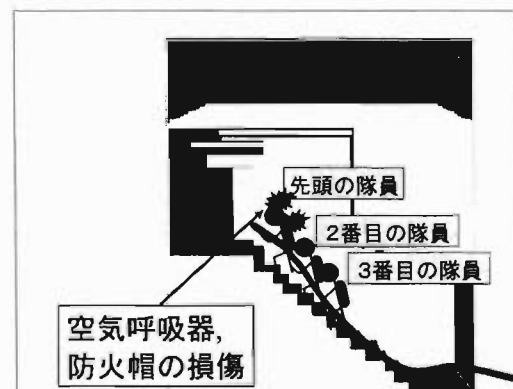
図2 火災室への進入隊形

1階入口から出火階である2階へ進入した時の進入隊形は図2に示すようになっており、先頭の隊員は筒先を持っていた。2階に達する直前までは強い熱気は感じていなかった。また、2番目の位置にいた隊員は、進入前、1階から2階方向を見ると、炎が2階の出火室開口部から、踊り場方向へ噴出してくるのを確認している。この時、階段室内の2階天井付近の煙はまだ薄かった。階段最上部に上がると非常に熱く、一旦後退せざるを得なかったが、階段途中ではそれほど強い熱気は感じていなかった。
