# 安全マットの経年変化に関する研究

吉村 延雄\*, 山崎 保志\*, 加藤 俊之\*\*

# STUDY OF THE CHANGE IN THE SHOCK-ABSORBING ABILITY OF A SAFETY MAT WITH TIME LAPSE

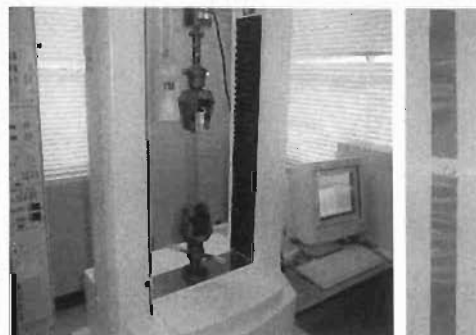
写真6 引張強度試験 (試験後の状況)

この結果、屋外暴露後（6ヶ月間）の表地の機械的強度等について暴露前の初期値と比べると、引張強度の低下はほとんど見られない。しかし、引裂強度は若干の低下が見られ、耐水度については大きく低下している。（図11～13参照）

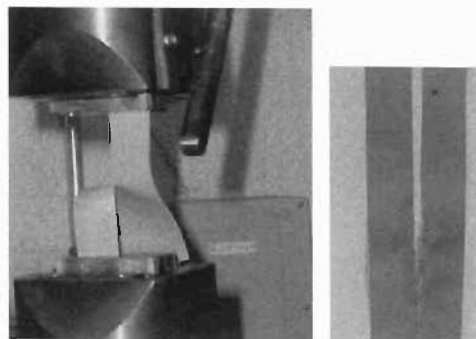
写真7 引裂強度試験 (試験後の状況)

本試験結果では、耐水度の保持率の低下が最も大きいですが、この程度の耐水度では実用上影響は少ないと言われていること<sup>4)</sup>、また、使用実態調査の結果でも表地が引裂ける損傷が多くみられたことから、引裂き強度の保持率の変化から表地の劣化時期を予測すると、促進暴露で約 3465 時間、屋外暴露に換算すると、約 50 ヶ月（4 年 2 ヶ月）であるといえる。（図 18、19 参照）

- (1) 配置後の性能試験、疲労試験及び耐候性試験の結果から、衝撃吸収性能の低下は認められなかった。このことから、安全マットの緩衝材であるポリウレタンフォームは、経年や使用による劣化は少ないと考えられる。
- (2) 安全マット表地の 6 ヶ月の屋外暴露及び 2000 時間の促進暴露による耐候性試験の結果から、引張強度の低下は僅かであったが、引裂強度及び耐水度の低下が認められる。耐水度の低下は、繊維の強度劣化にも影響を与えると思われることから、経年や使用に伴い表地が引裂け易く、水が浸透し易くなるといえる。
- (3) 安全マット表地が引裂ける事例は、実態調査の結果でも多く見受けられ、経年や使用によって表地が最も損傷し易い部分と考えられる。また、把手部分の引張強度は、把手の縫い付け方が均一でなく、同一のマットでも把手によって残存強度にばらつきがあることから、経年や使用に伴う強度低下は、それぞれ異なると考えられる。
- (4) 内容物のポリウレタンフォームは、経年や使用による衝撃吸収性能の低下は認められなかったが、水を含むことによって安全マットの衝撃吸収性能が低下することが確認できた。また、含水量が多いほど加速度も大きくなるといえる。このことから、経年に伴ない表地の引裂き強度及び耐水度が低下しているので、安全マットを保管、使用する時には、安全マット内部への水の浸透を防ぐ必要がある。
