漏電遮断器等の電線接続部からの出火防止に関する 研究結果について

加藤 和夫* , 片岡 正弘**, 小林 将之***

STUDIES ON THE PREVENTION OF FIRES CAUSED BY GROUND FAULT BREAKER WIRING

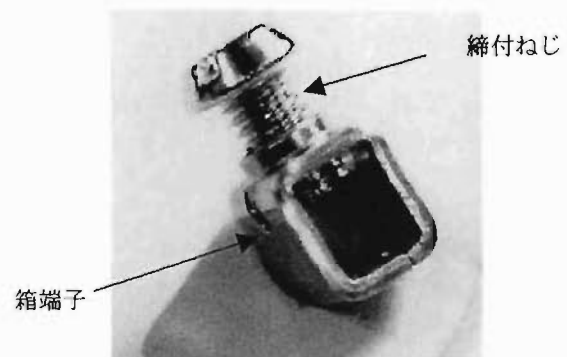
写真1 接続端子

箱端子 (1ねじのもの) (写真1参照) (以下「箱端子」という。)

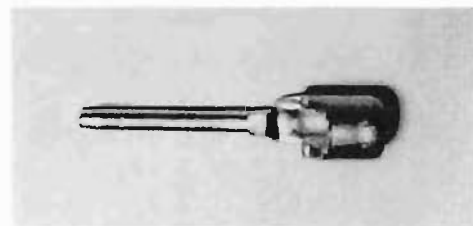
写真2 棒端子

(3) 圧着端子 (棒圧着端子、以下「棒端子」という。写真2参照)

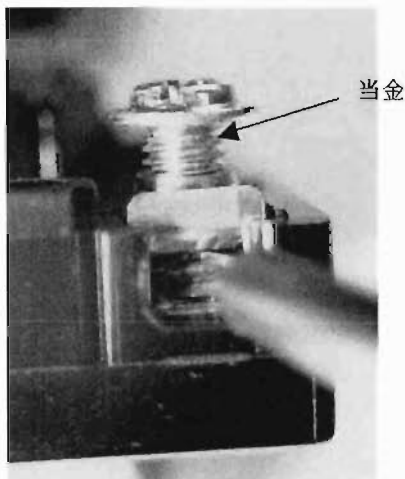
写真3 電線接続状況（当金付きの箱端子）

電源線接続部 箱端子 (1ねじ) 当て金付写真3のように電線は当て金と内部配線接続端子(以下「配線接続板」という。)の間でねじにより締め付けられる。

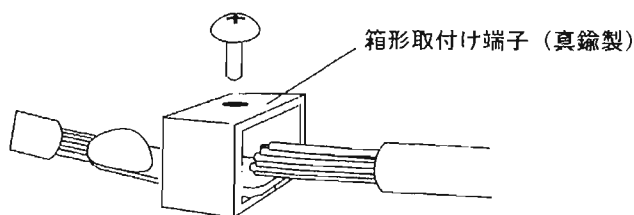
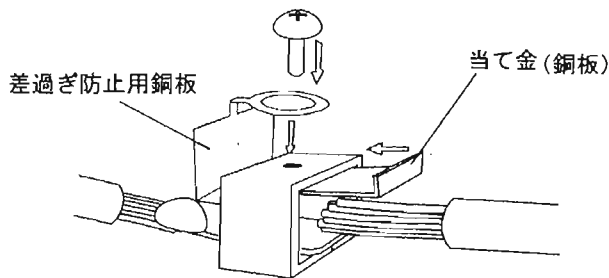
図1 漏電遮断器配線接続部説明図

一般的に電流容量 30 A 以下の漏電遮断器の電源線接続部は、電線を直に締め付ける構造になっており図 1 ように箱端子に電線を挿入し、ねじで直に締め付けるものと、ねじと電線の間一枚銅板（以下「当金」という。）をはさんだものがある。又、機器用の電線など細い電線を使用する場合、棒端子を使用する場合もある。

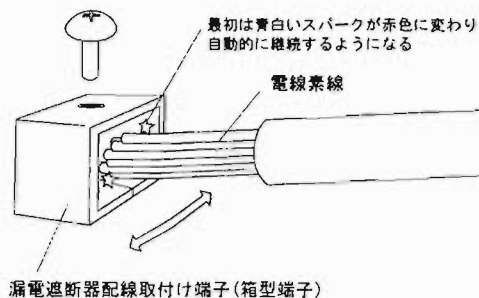
図2 箱端子と電線による実験

図2のように電線の素線を箱端子の中に差込み電流を2~3 A 流しながら接・非接触をくりかえしスパークを発生させ状況を観察した。

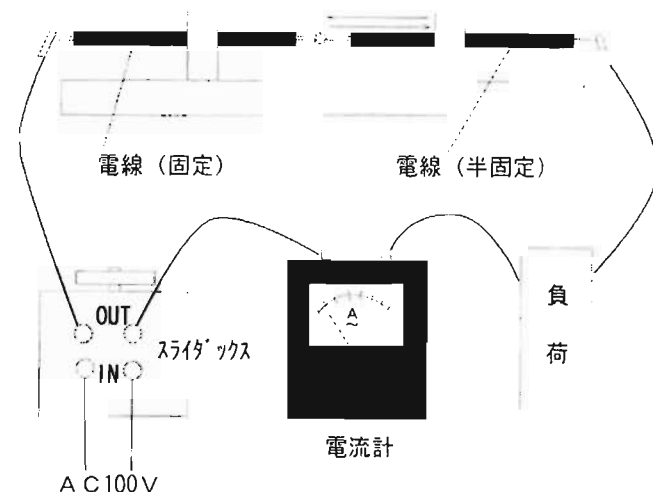
図3 素線間での亜酸化銅の生成実験の説明

図3のように電線先端の絶縁被覆を剥離し7本の素線のうち6本を切断し素線1本にしたもの2本を水平に相対し向い合わせクリップで固定し片方の電線を水平に動かし接・非接触を繰り返す（電流値は2~3 A）、亜酸化銅を発生させ状態を観察した。

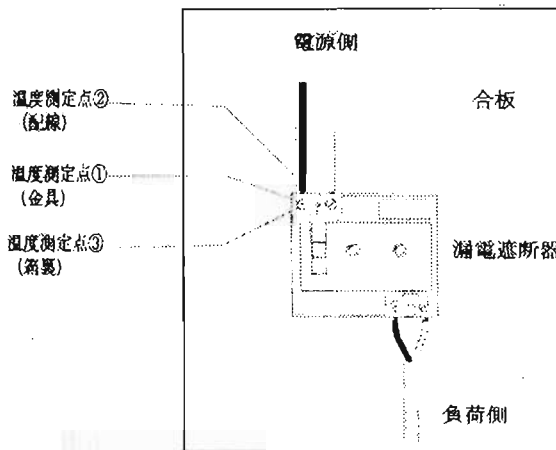
図4 温度測定点説明図

図4のように漏電遮断器を合板製の垂直の壁に取り付け、表3の条件で実験した。電源側の1つの端子のねじが緩んだことを前提に、電線と端子間に空間を設け、接触・非接触を繰り返してスパークを発生させ、赤色のスパークが継続するように調整しながら、電源接続部端子、接続部付近の電線表面、接続部の裏側(ケースと合板の間)、室温の温度を測定した。なお、この実験では漏電遮断器の当金、差過防止板をはずしてねじで直付けとした。

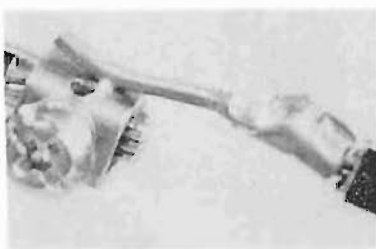
写真14

実験No	組合せ	結果	写真
3-7	棒端子先端と電線先端	スパークが継続するようにならなかった。	13
3-8	棒端子側面と箱端子側面	短時間でスパークが継続するようになった。	14
3-9	棒端子先端と差過防止板	赤い火花が出なかった。	15
3-10	棒端子側面と当て金棒端子	赤い火花が出なかった。	16
3-11	棒端子側面と締付ねじ先端	短時間でスパークが継続するようになった。	17

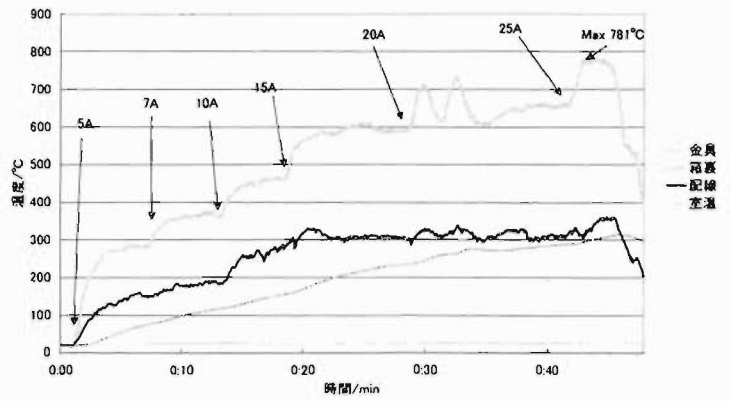
図5 温度曲線1

実験No	結果	備考
4-1	電流値が20A程度で端子部分赤熱し接続電線も約1cmまで赤熱するとともにばちばち音を立てて、接続部周囲の樹脂が白色に変色した。 少量の脱脂綿を接触させると炎を上げて焼失した。 熱でロック部分の樹脂が変形し、漏電遮断器が切れた。	写真18 図5
4-2	端子部、配線(接続部付近)が赤熱し、ティッシュペーパー(2×2cm)を接触させると燃えた。配線赤熱部分上部で溶断し、電気が切れた。	写真19、20 図6
4-3	実験4-2より短時間で被覆が溶融し、白煙が上昇した。スパークが強いため電線素線が取付端子に溶着し易かった。接続端子、電線も赤熱した。	写真21、22 図7
