火気使用設備に設置されている対震安全装置の経年変化について

Aging of earthquake safety devices for fire using appliances

Fifteen years has passed since the Fire Prevention ordinance of Tokyo was amended. The amendment stipulated that boilers running on liquid fuel should be equipped with a safety device which was to be activated by the shock of an earthquake.

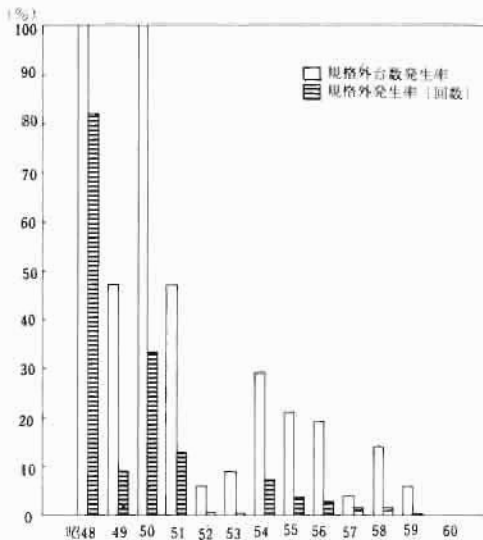
図6 製造年別による供試体の規格不適合発生状況

エ 製造年別による規格不適合の発生状況を

図6に示す。

キ 震度5の上限250ガルを超えて作動又は不作動の感震器12台の製造年別にみると昭和53、56、57年の製造のものが各1台、同48、50、51年が各2台、同54年のものが3台であった。
