# 屋内照明器具の地震時における挙動と危険性について

Behavior and Hazard of Interior Lighting Equipment in An Earthquake

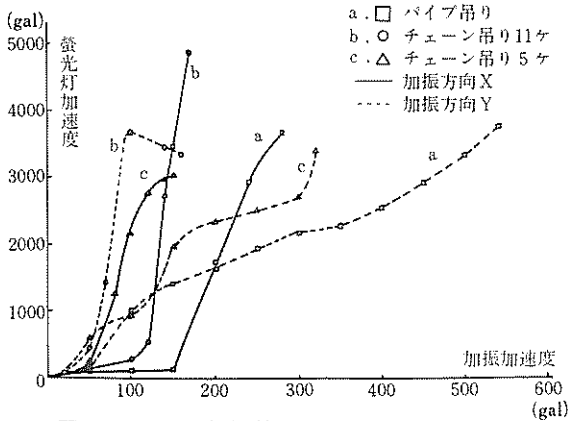
図6 20W・2灯用蛍光灯器具の応答加速度  
(合成加速度)

一般に漸増加振の初期において吊下げ物は、

単振動を繰返す間では、加振力相当量の加速度を生じているが、漸次増加することにより、各摺動部の状態や器具の重量分布の違いによって、揺れ方が不規則になり始めると急激に器具の加速度が上昇する。

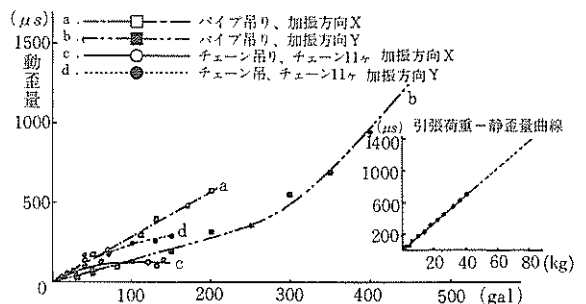
図7 漸増加振によるサポート部(測定点②)の動歪量

図7に測定点②の結果を示すが、この点が他の測定点に比べると最も顕著な値であった。

このことは、サポートがコの字形になっているため、測定点②の部分で加振荷重がかなり吸収されているものと考えられる。

図7のパイプ吊り、Y方向加振について見ると、200ガル加振時の動歪量が $580\mu S$ となっており、同図の引張荷重-静歪量グラフから $580\mu S$ 時34kgとなっているから、図2に示す測定点②の部分に約34kg程度の荷重が掛っていると見える。垂直方向に静荷重を加えた破壊実験では、チェーン11個は、荷重51kgにおいて写真3に示す状態となり、各チェーン

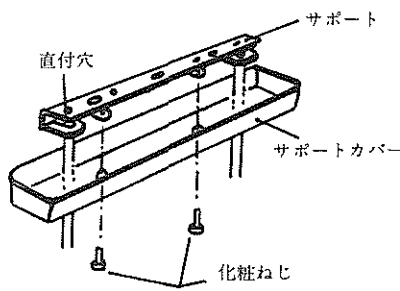
<p>直付穴</p> <p>サポート</p> <p>サポートカバー</p> <p>化粧ねじ</p> <p>3図 天井取付部略図</p>

<ul style="list-style-type: none"> <li>※天井への激しい衝突によって本体角のカシメ部分が外れ、ランプソケットが外側に広がる</li> <li>※化粧ねじに若干のゆるみが生じた</li> </ul>	<ul style="list-style-type: none"> <li>サポートカバーの化粧ねじが破損し、カバーがズレ下がる (更に周波数を変えて加振すると一方のパイプがサポートから外れる) (3図)</li> </ul>
150				
200	<ul style="list-style-type: none"> <li>激しい上下振動が加わる</li> <li>ランプが抜け落ちる</li> <li>他のランプ1灯は回転して消灯</li> <li>天井に激しくあたり始める</li> </ul>	<ul style="list-style-type: none"> <li>2本の鎖が同時に外れて落下 (2図)</li> </ul>

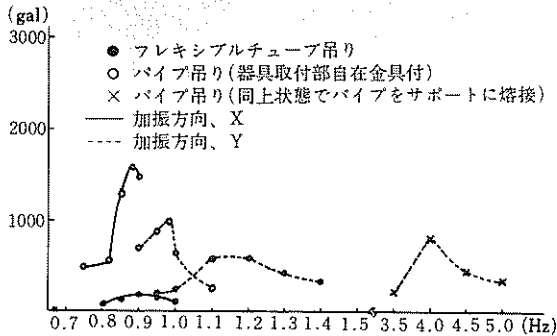
図10 40W・2灯用蛍光灯器具の共振周波数  
(合成加速度)

図10, 11に40W 2 灯用蛍光灯器具をフレキ

又、チェーンにビニールパイプを被せることによって、器具に与える衝撃を緩和することができた。

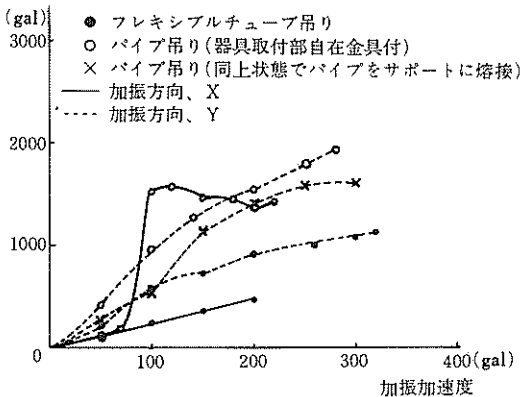
図11 40W・2灯用蛍光灯器具の漸増加振時の応答加速度 (合成加速度)

図11のデータと図6の20W 2灯用蛍光灯器具データ（40W 2灯用がはるかに大きくなる。）を比較すると図11の改造した器具の加速度は、はるかに低くなっている。

以上の方法によって行った結果、蛍光灯器具に与える振動ショックを相当緩和することができ、器具の亀裂・破損等は認められなかった。
