# 消防ホースの効果的修繕方法について(第1報)

島
 山
 富
 一\*

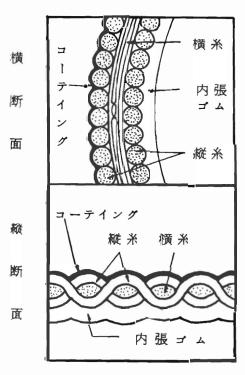
図1 ホース構成図

現在、当庁で使用しているホースは、図1の通り表面はジャケットと呼ばれる合成繊維の横糸と 縦糸で輝成され、ジャケット表面には、路面等と の摩耗や、劣化防止、及び繊維への吸水防止のため合成樹脂製のコーテングといわれる被覆がなされている。最近のホースジャケットの繊維には、 縦糸にビニロン、横糸にテトロンあるいは、縦糸、 横糸ともにテトロンが使われている。

内面は、ジャケットに密着して、水漏れを防止 する内張ゴムといわれる薄い天然又は、合成ゴム が接着されており、材質厚みは、メーカーによっ で異なるが、厚みは0.7mm程度のものが多い。
