三連はしご用引綱の断裂原因の調査結果

概要

令和6年5月、訓練中に三連はしごの引綱が断裂し、三連目が落下する事案が発生した。断裂した引綱は、配置から3カ月程度と比較的新しい引綱であり、断裂した状況が特異であったことに加え、断裂部分に変色や異臭が確認されたことから、断裂原因の調査を実施した。引綱の断裂部分において、外観を観察すると繊維の劣化が確認された。成分分析では、原因物質の特定には至らなかったが、pH測定で強酸が確認された。引張強度においても、一部の箇所ではJIS規定値を大きく下回った。再現実験として、未使用の引綱に酸性液体を付着させた場合、断裂した引綱と同様に繊維の空洞化及び劣化が確認され、引張試験において特異な断裂も確認された。このことから、引張断裂の原因は何らかの酸性物質が引綱に付着したことによるものと考えられた。

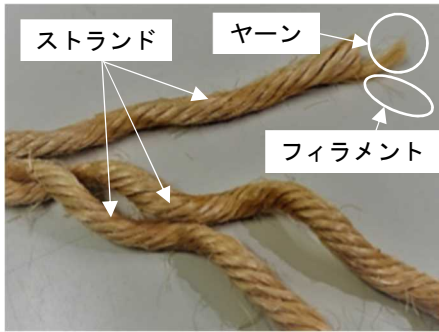
写真3 引綱の構成

断裂引綱の断裂部分とその近傍において、変色部分と変色していない部分を比較したものを写真1に示す。変色部分は、褐色に変色しており、所々が黒色であった。また、断裂は写真2に示すとおり、ストランド3本が同じ位置で断裂していた。三連はしごの引綱として使用されている麻ロープは、3本のストランドを撚り合わせたもので、ストランドを構成するものをヤーンといい、ヤーンを構成する基となる素繊維を、フィラメントといい、この構成を写真3に示す。
