老朽化消火器の破裂事故

腐食した消火器は破裂する危険があるので交換しましょう！

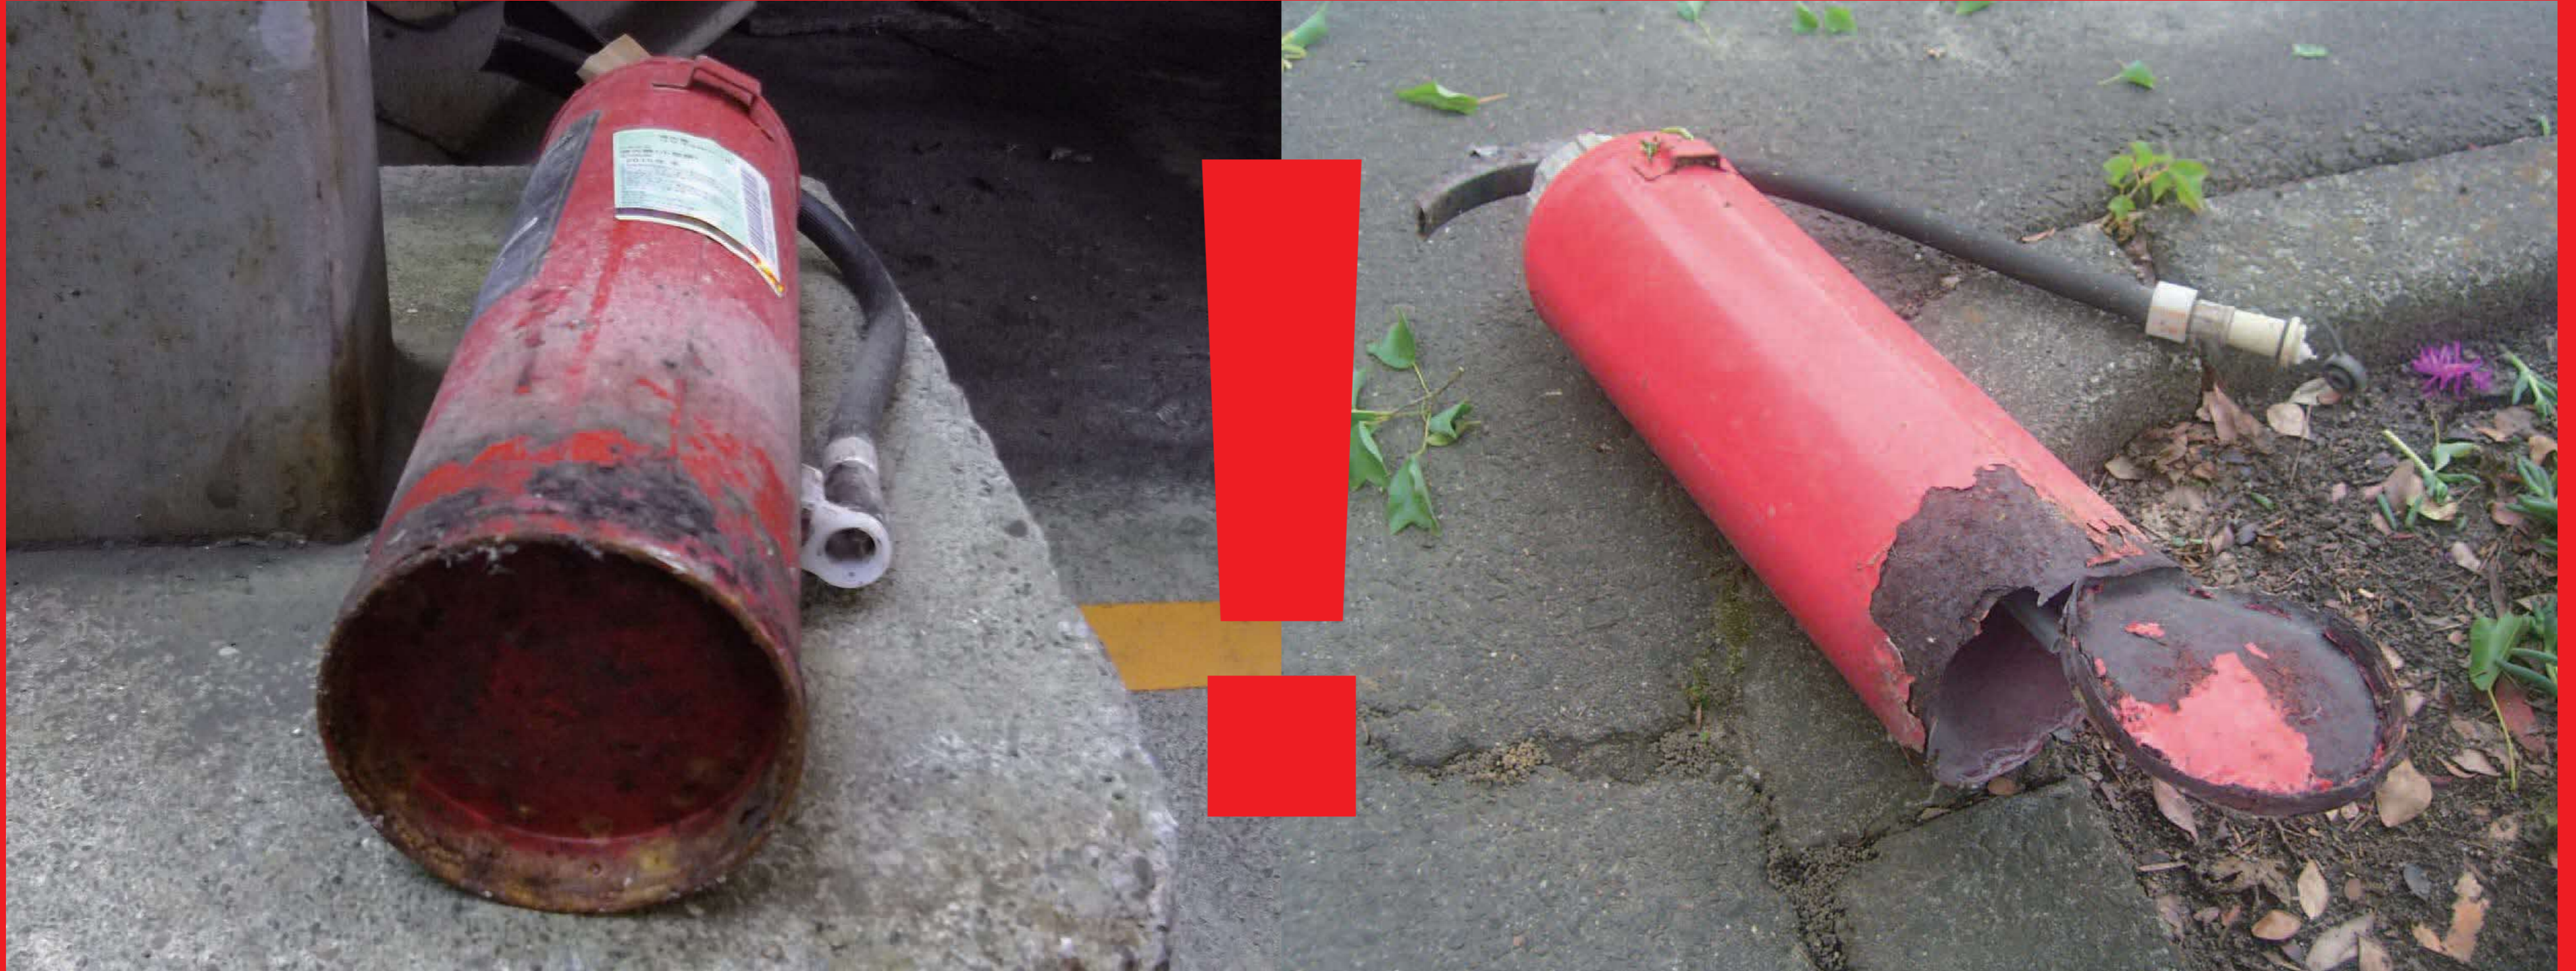
底部の腐食・老朽化

屋外に設置された消火器は、本体下部より腐食が進むことがあります。溶接部とその周辺や層状はく離の腐食などが代表的な下部の腐食です。この他にも、使用に耐えない鋭いキズや、サビを落としても腐食の残るものは危険です。

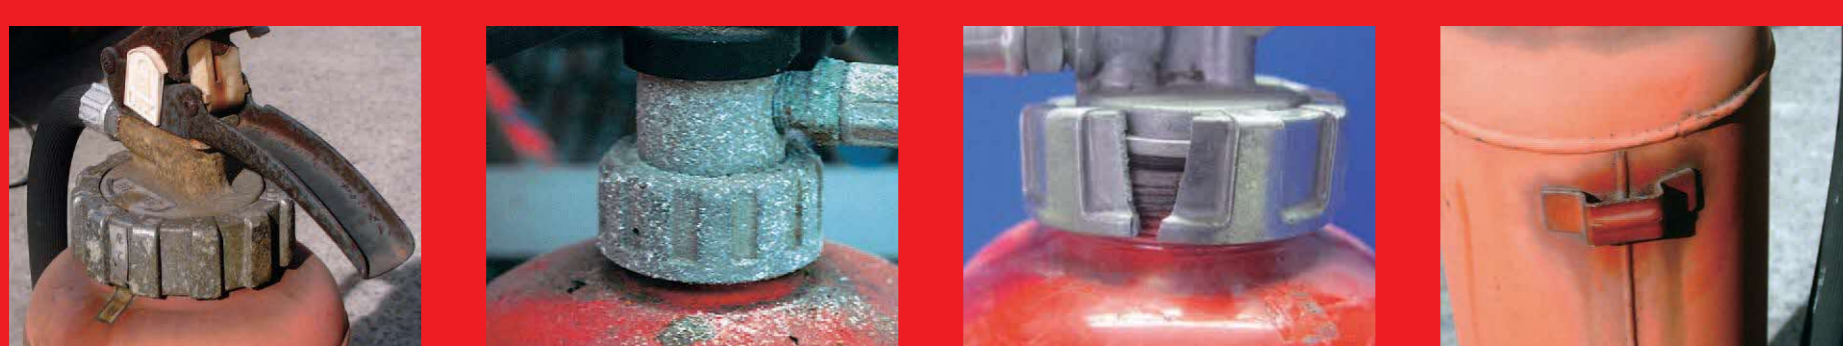
住宅・野外等で放置されていた消火器で
事故が起こるケースが多い

腐食しやすい環境
(屋外、軒下、水回り等)

保守管理が不十分

経年劣化

本体容器が腐食して
強度が低下

圧力で破裂

加圧式の消火器で、
放射操作に伴い
本体容器内の圧力が
急激に上昇し破裂
