熱画像装置による階層間の延焼拡大の危険察知に関する検証

本検証では、熱画像装置を活用した木造住宅の天井裏や2階部分の床下など（以下、「階層間」という）の延焼拡大の察知及び検索時の踏み抜け危険のある温度について実験を行い検証した。実験は、階層間を模した1畳程度の大きさの試験体をバーナーで加熱し、その表面を熱画像装置により撮影することで行った。

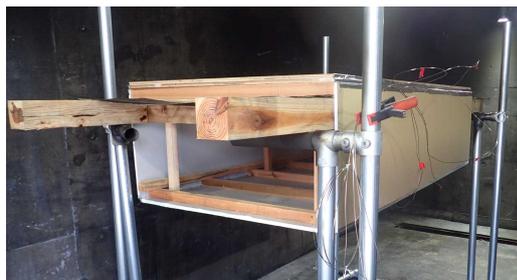
写真 1 試験体の外観

試験体の外観を写真1に、各部の寸法及び名称を図1に示す。また、各試験体の仕様を表1に、各床材の詳細を表2に、各試験体共通部分の仕様を表3に示す。試験体の寸法は、幅910mm×長さ1820mmとし、大引きや根太など内部の構造は、現場で施工されているものを参考とし作成した。

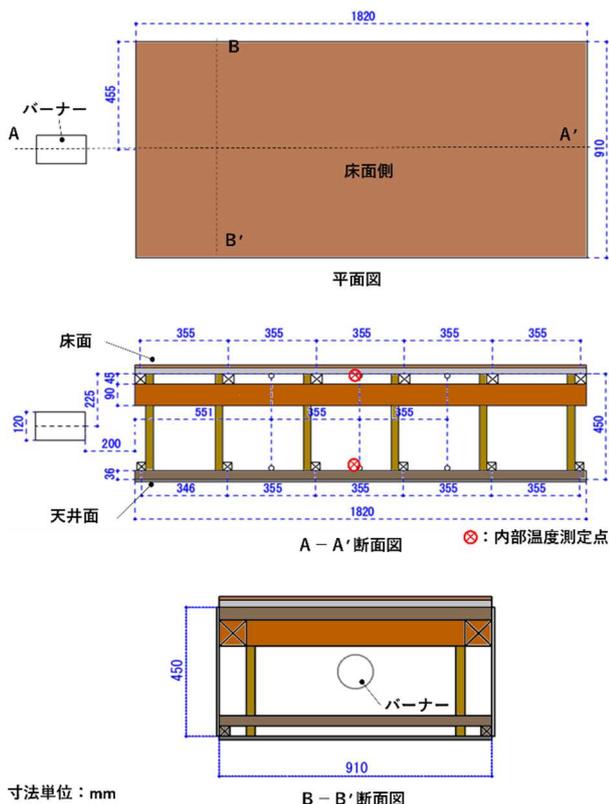
図 1 試験体の各部寸法及び名称

床材及び天井材の裏面の温度は、図1内A-A'断面図に⊗で示す位置においてK型熱電対により測定した。

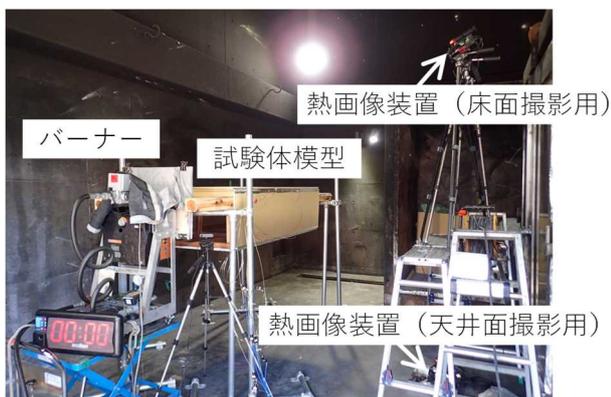
図4 実験設定

試験体、火源、熱画像装置の配置状況を図4に示す。試験体は、床面及び天井面を同時に撮影するため、台座により高さ1.5m程度に設置した。床面を撮影する熱画像装置の配置は、消防隊員が胸の高さ（試験体床面から高さ1.5m）に構えて1～2m前方の床面を映す状況を想定し設定した。また、天井面を撮影する熱画像装置は、隊員が頭の高さ（試験体天井面から高さ1.2m）に構えて1～2m前方の天井面を映す状況を想定し設定した。

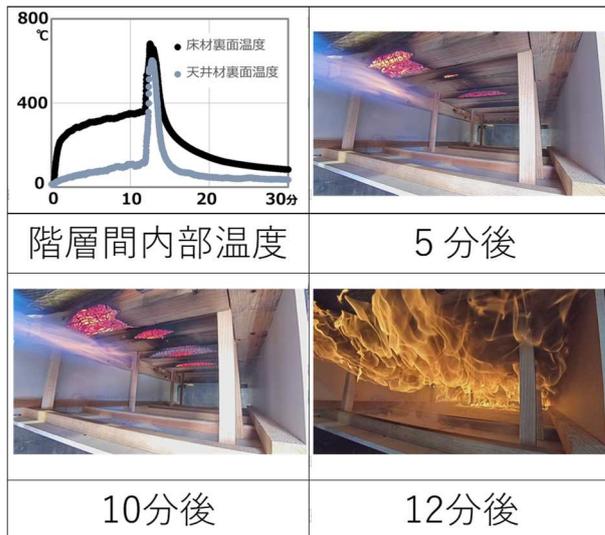
図5 階層間内部 (実験No.2)

例として、床材及び天井材裏面の雰囲気温度推移及び階層間内部の加熱後の時間経過状況を図5に示す。床材裏面温度は、全ての実験で加熱開始から10分後に400℃付近まで上昇した。天井裏面温度は、全ての実験で加熱開始から10分後に100℃から200℃の間まで上昇した。加熱開始後は、床材裏面中心付近の構造用合板や根太等が局所的に炭化または赤熱する状況が続いた。その後、局所的な炎燃焼の発生につき非常に短時間で階層間に燃え拡がり、フラッシュオーバーを経て火災盛期となった。天井材が合板の場合、天井材裏面に着火後、天井材表面にも非常に短時間で燃え拡がった。フラッシュオーバーのタイミングは実験ごとにばらつきがあり、床材や天井材の種類との関係性は見られなかった。

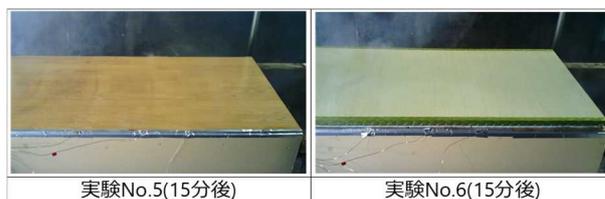
図6 床材表面の可視画像 (実験開始15分後)

加熱時の床表面は、フローリング及び畳ともに、可燃性ガスや水蒸気のような白煙の発生などの目視上での特徴はなかった。例として、最も薄い床材を使用した試験体No.5及び畳材を使用した試験体No.6の加熱開始から15分後の床表面の可視画像を図6に示す。両画像の左部分には薄煙が見えるが、これは試験体内部で発生した薄煙が開口部から漂っているものである。

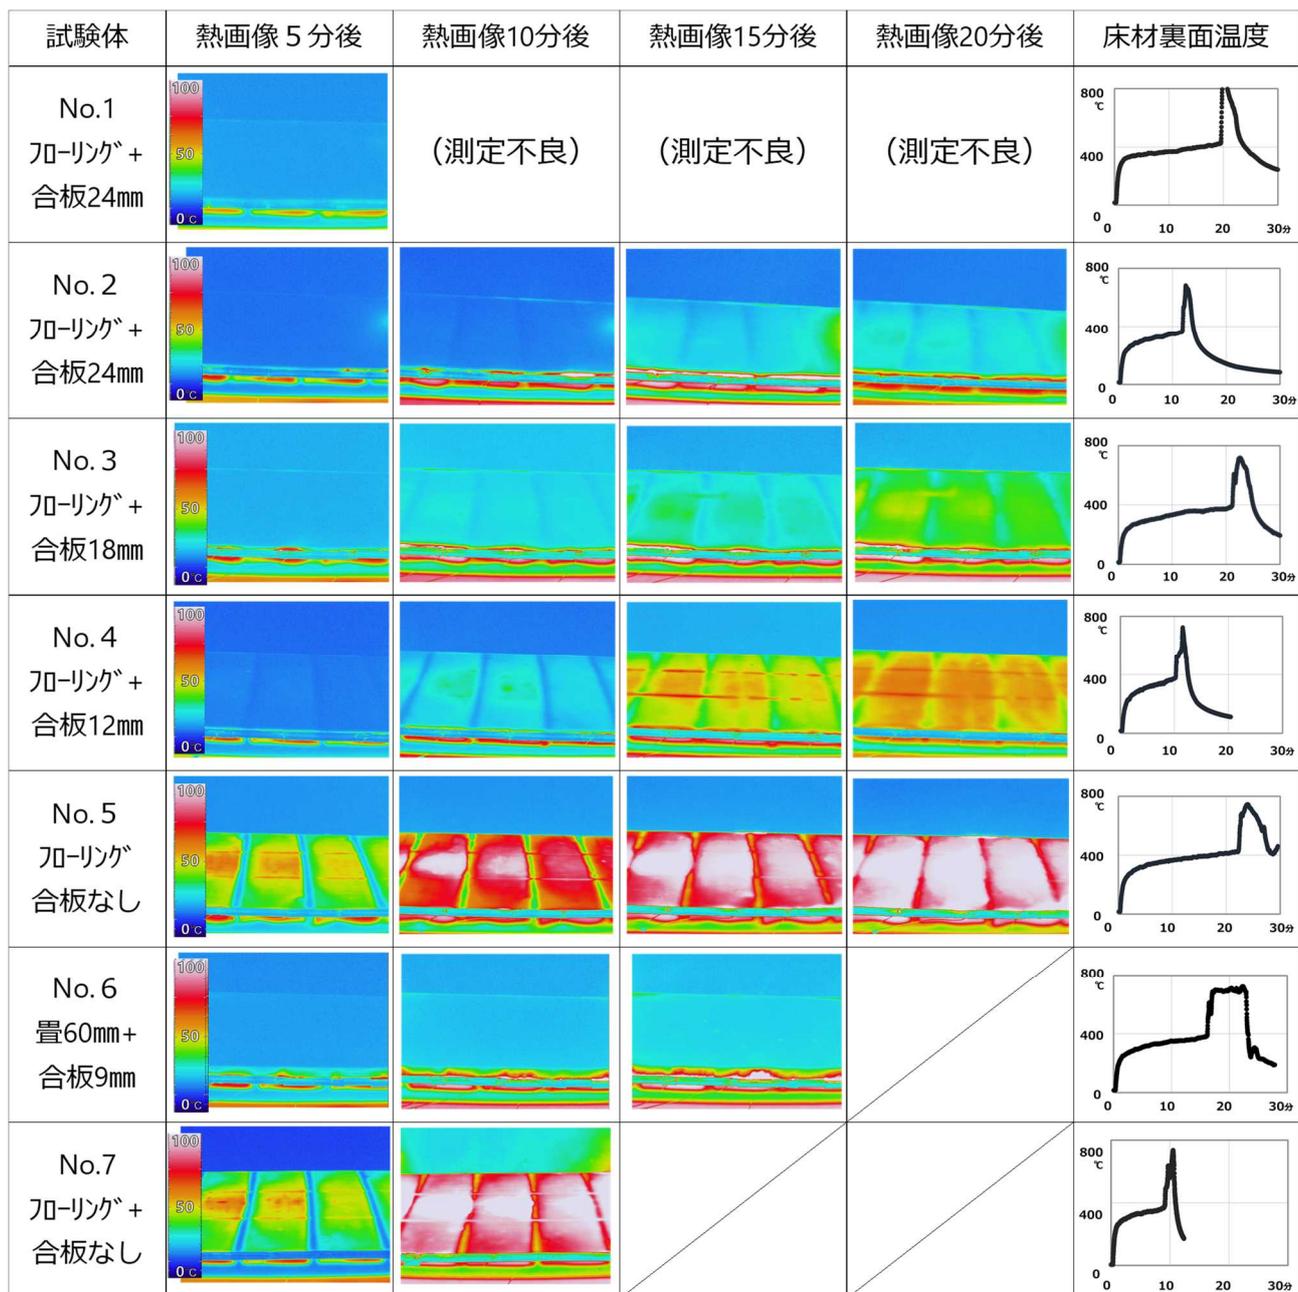
図 7 床面の熱画像表示の変化

実験ごとの床表面の熱画像等について、図7に示す。フローリングを用いた全て試験体で、床表面の温度上昇が確認できた。また、床面の厚さが同じ実験の熱画像は類似の傾向があった。床材が厚くなるにつれて、時間当たりの温度上昇は小さくなる傾向が見られた。床下に根太がある箇所とそうでない箇所で床表面温度が異なり、熱画像からは根太の位置が判別できた。

畳材では、表面の温度上昇はほとんど見られず、熱画像で根太の位置を判別することもできなかった。

床面及び天井面の熱画像で最も注目すべきことは、根太又は野縁があたかも透けているかのように確認できることである。仮に熱画像が室内側の熱を反映しているのであれば、表面温度は均一となり、図7や図8のような見え方はしないと考えられる。根太又は野縁が見えるということが、内部に熱源があり、その熱を熱画像で見ているということを示す現場での大きな根拠となると考えられる。

床材がフローリングの場合、階層間が局所的に赤熱及び炭化している状況で床表面の温度上昇がみられた。床材の薄い実験No.5では加熱開始から5分後には、床面の最高温度が60℃近くまで上昇しており、床下に熱源がある可能性を示唆する結果となっている。一方、同じ加熱時間でも、床材が厚いほど床材表面の温度変化は小さい。最も床材の厚い実験No.2の加熱開始から15分後では、床表面の温度は25℃程度であり、火災現場としては異常とは言えない温度である。しかし、熱画像上では内部に根太のある部分とない部分で色のコントラストがあり、根太の位置が判別できる程の温度差が確認できた。このことから、部分的な温度測定では階層間に熱気があることを推測することは困難であるが、熱画像により床面を広く撮影することで床面の温度差を確認すれば、階層間の燃焼の有無について察知できると考えられる。

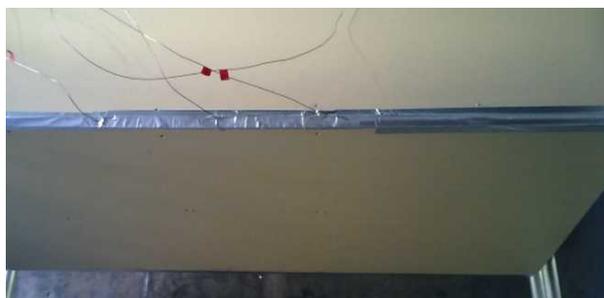
写真 2 天井材表面の可視画像 (実験開始 15分後)

実験中に天井表面から白煙の発生などの目視上での特徴はなかった。例として、試験体中で最も薄い石膏ボードの天井材を使用した試験体No.5の実験開始から15分後の天井表面の可視画像を写真2に示す。

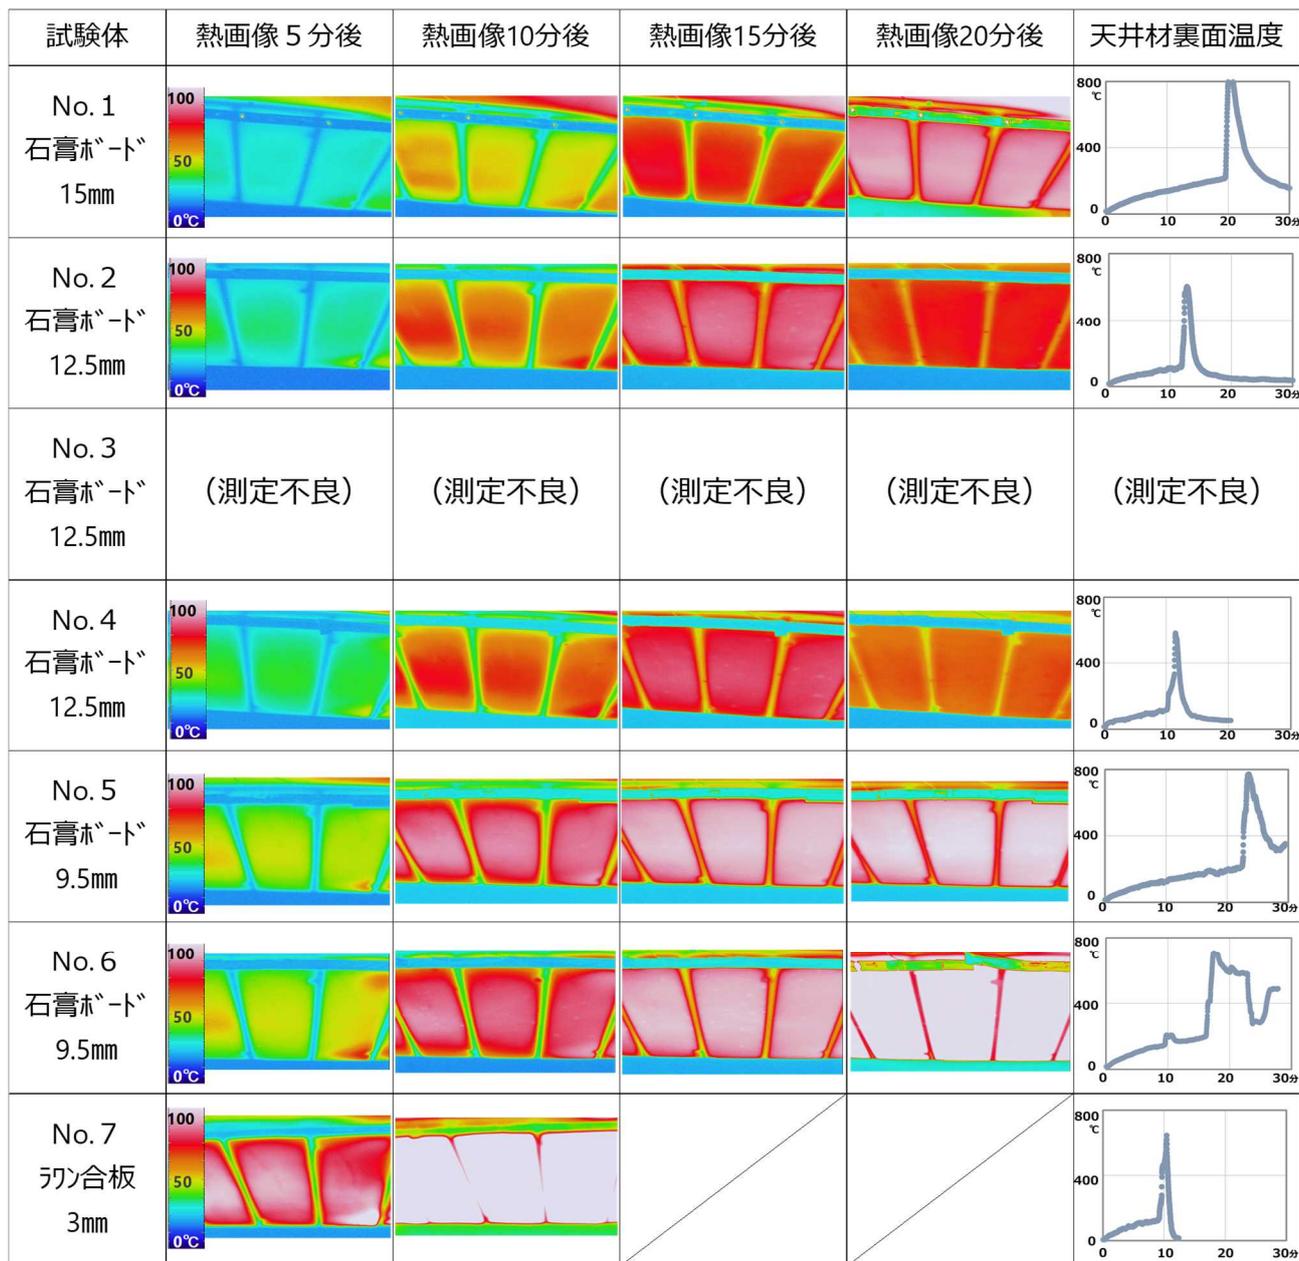
図 8 天井面の熱画像表示の変化

実験ごとの天井表面の熱画像等について図8に示す。天井材表面の熱画像による測定結果では、全ての試験体で床材よりも顕著に温度上昇が確認できた。また、天井材が厚くなるにつれて同じ加熱時間でも温度上昇は小さくなる傾向が見られた。また、天井裏に野縁がある箇所とそうでない箇所で天井表面温度が異なり、熱画像からも野縁の位置が判別できた。

る状況で天井表面の温度上昇が確認できるとともに、野縁の位置が判別できる程の温度差が熱画像上で確認できた。また、床面に比べ、野縁の有無による表面の温度差も大きかった。ことから、天井材の表面においても床面と同様の方法で、より明確に階層間の燃焼の有無について察知できると考えられる。

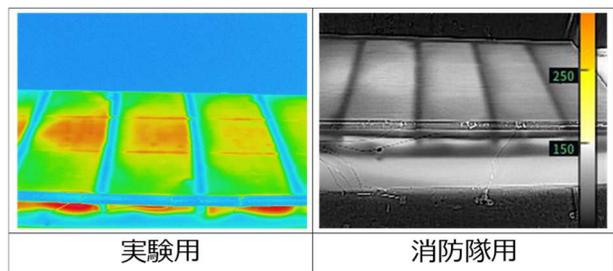
図 9 熱画像装置の比較

試験体No.6の加熱開始から5分後の床表面に対して実験用と消防隊用で撮影した熱画像を図9に示す。実験用と消防隊用の熱画像装置はいずれも根太の位置が判別でき、床表面温度の測定結果に大きな差は見られなかった。

図9に示した実験用熱画像装置の比較結果から、実験用で高温であることが判別できれば、消防隊用でも同レベルの精度で判別可能であることが示された。

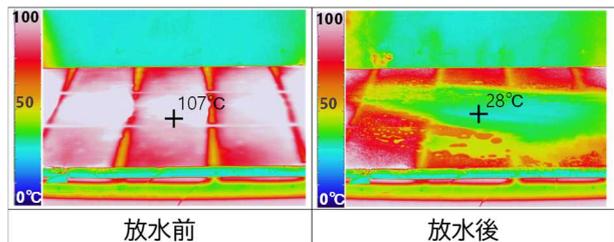
図 10 熱画像表示の変化

試験体No.7の加熱開始から10分後に床面へ放水した際の熱画像を図10に示す。放水前の床面温度は107℃で

あるが、放水により濡れた部分は28℃まで低下し、階層間の燃焼察知が難しくなった。しかし、放水が直接かかっていない部分の温度低下は小さく、放水を停止すると、徐々に元の温度に戻っていった。

また、放水による影響は、水がかかった部分を中心に局所的な温度低下にとどまり、加熱がない場合の床面との区別は容易にできた。このことから、火災現場においても、床全面を覆う放水が継続的に行われなければ燃焼察知への影響はないと考えられる。

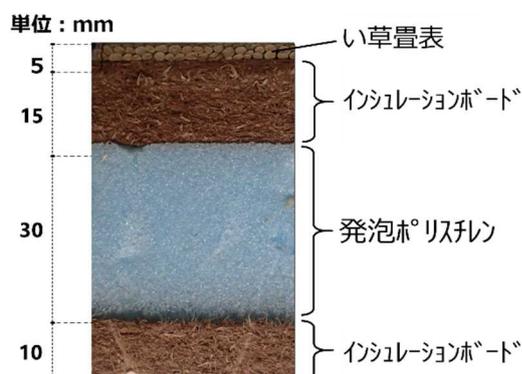
図 11 畳材の断面構成

床材が畳の場合、床材裏面が局所的に赤熱及び炭化している状況でも床表面の温度上昇がみられず、熱画像上でも根太の位置が判別できる程の温度差がなかった。畳は図11のように断熱性のある素材で作られており、厚みも大きいいため、床材裏面の加熱や燃焼による熱が畳表面まで伝わりづらく、表面温度が低くても根太や構造用合板、畳が焼損している場合があると考えられる。このことから、階層間の燃焼の有無を察知することは難しいと考えられる。

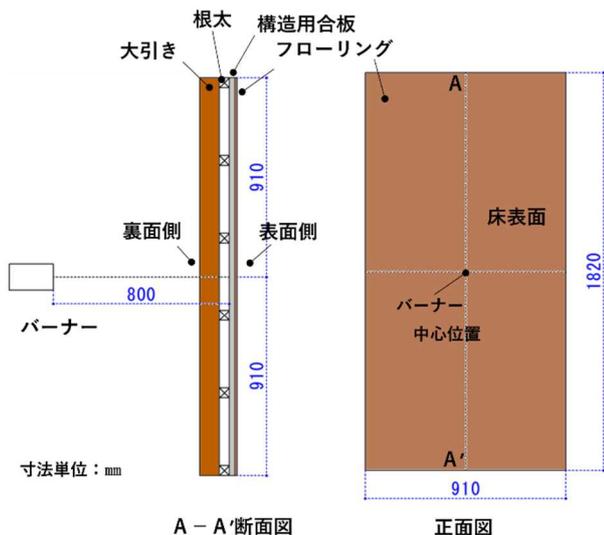
図 12 作成模型 (実験 DEF)

事前実験から、表面温度160℃前後が踏み抜けの有無に差が生じる温度と推測し、焼損試験体ごとに燃焼停止させる表面温度を決定した。表5に実験で用いた焼損試験体を示す。床表面の温度測定には、図3に示す実験用の熱画像装置を使用した。実験ABCは、前3「燃焼実験」と同様に作成模型を水平に設置し加熱した。実験DEFは、図12及び図13に示すよう作成模型を垂直に設置した。

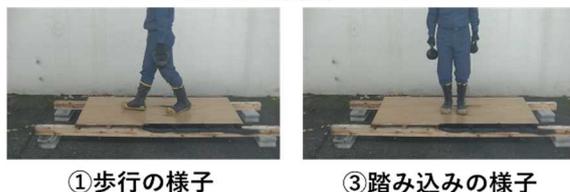
図 14 荷重試験の方法

荷重方法の概要を図 14 に示す。前アで作成した焼損試験体をブロック上に設置し、総重量 100kg に調整した実験係員が床表面上で歩行、踏み込みを行った。

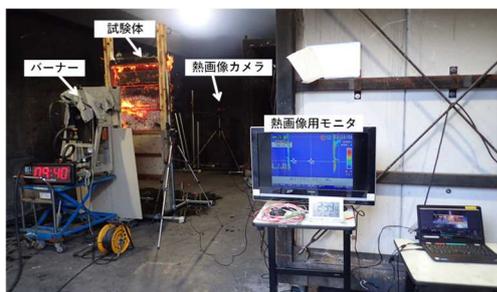
図 13 焼損試験体の作成状況 (実験 DEF)

焼損試験体の作成は、作成模型の階層間部分をバーナーにより加熱、床材表面の温度が加熱停止温度に到達した時点でバーナーを停止し、床材裏面に散水ホースで放水して燃焼を停止させる、という手順で実施した。

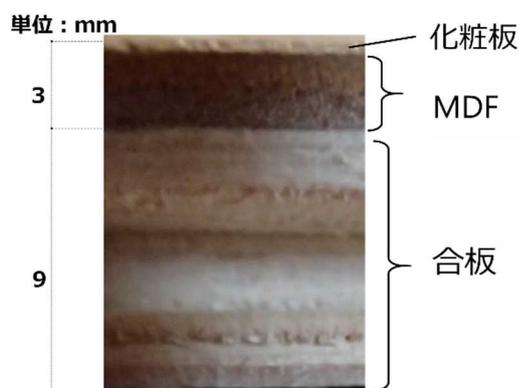
図 16 フローリングの断面構成

図 16 にフローリングの断面構成を示す。焼損試験体 BCDEF の踏み抜けた部分は、フローリングの MDF 部分 (厚さ 3 mm) のみ燃え残っていた。また、構造用合板の有無にかかわらず、燃え残った厚さは同程度であった。踏み抜けなかった焼損試験体 A は、フローリングの合板部分と MDF 部分を合わせた 6 mm が燃え残っていた。

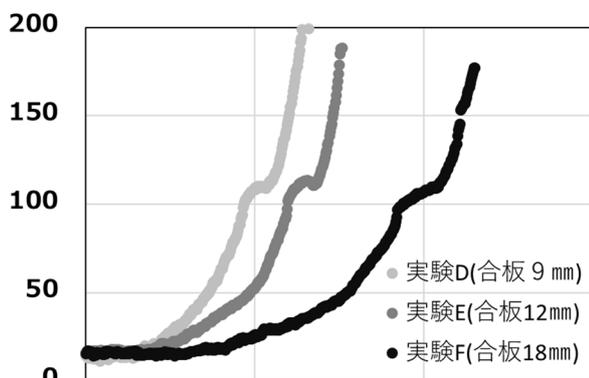
図 17 床材表面の温度推移 (実験 DEF)

今回の実験条件において、踏み抜けが発生する床表面の温度は約 140℃から約 160℃の間にあると考えられる。しかし、これらは踏み抜けが発生する温度であって、踏み抜け危険の察知に用いるには不十分である。そこで、各焼損試験体の踏み抜けが起きた部分の表面温度推移について確認した。その結果を図 17 に示す。

図 17 より、床表面の温度推移は、加熱開始からしばらくは緩やかに上昇し、50℃付近から 100℃付近までは短時間
