地下タンク等の外面防食に対する漏えい危険物の影響に関する研究

地下タンクには外面防食措置として、塗覆装が施工されている。東京消防庁管内において、昭和 57 年以前に設置された地下タンクの塗覆装の種類で、最も多いのはアスファルト塗覆装で約 8 割を占めており、次いでタールエポキシ樹脂塗覆装、エポキシ樹脂塗覆装の順となる。本研究では、このような地下タンクに接続されている配管や隣接タンク等から危険物が漏えいして当該地下タンク外面に接触した場合、塗覆装がどのような影響を受けるかを検証した。本研究で得た主な結果については、次のとおりである。

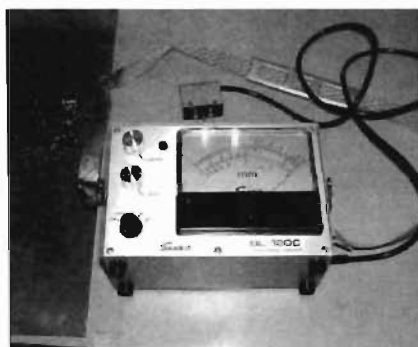
写真4 電磁式膜厚計

膜厚計（株式会社サンコウ電子研究所製 SL-120C）（写真 4 参照）

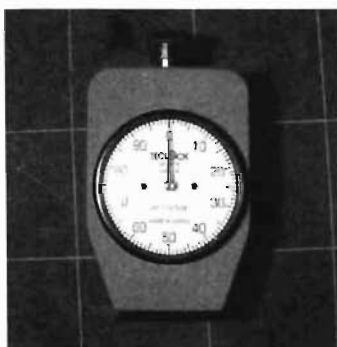
写真5 硬度計

硬度計（株式会社テクロック製 GS-721N TYPE E）（写真 5 参照）

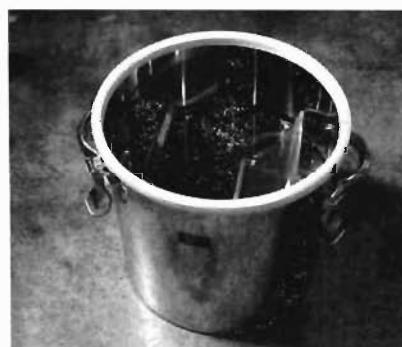
写真6 試験片の浸漬

ステンレス製密閉容器に、試験片を塗覆装の種類別にそれぞれ 2 枚ずつ入れた。そして、それぞれのステンレス製密閉容器に浸漬液を、試験片の上部約 2cm を残して入れた（写真 6）。これらの試験片は継続的に浸漬し、測定時のみ試験片を取り出した。なお、それぞれの試験片は、表 3 に示す組合せで浸漬した。

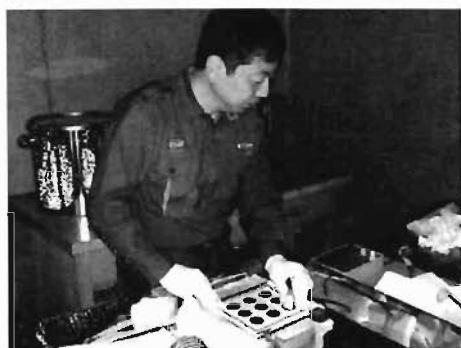
写真7 試験片の膜厚計による測定

表 3 に示した試料 1 から試料 24 について、予め用意した膜厚計のプロープの大きさに合わせて切り抜いた型紙を用いて膜厚を 9ヶ所測定した（写真 7）。なお、この型紙は、試験片の測定場所によって膜厚にばらつきがあるため、膜厚を測定する場所を限定するために用いた。

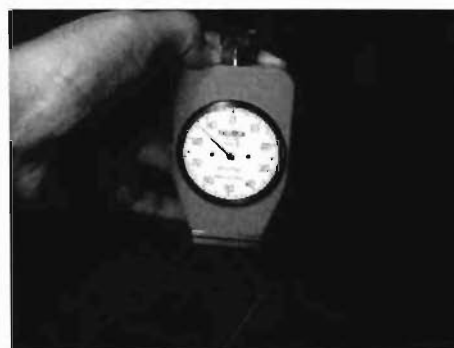
写真8 硬度計による試験片の硬度測定

また、硬度計を用いて膜厚測定を行わない部分のうち任意の 3ヶ所を測定した（写真 8）。硬度は単位のない数値で表され、通常はその値を用いて硬度とすることが日本工業規格に定められている⁴⁾。しかし、今回の試験片は表面が完全な扁平ではないため、硬度計の指示値にばらつきが出た。よって、本実験では硬度計を試験片に押し付けた瞬間の指示値から 5 秒後の指示値を差し引い

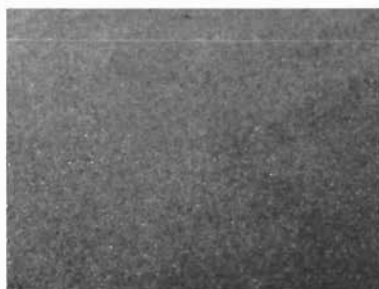
については、ガソリン、灯油及び軽油に浸漬したものについて、浸漬5日後には既にアスファルトプライマーが溶解していた。浸漬5日後の、アスファルト塗覆装試験片の外観写真をそれぞれ写真9から写真16に示す。

写真9 試料17 (アスファルト塗覆装×水) の浸漬5日後

写真10 試料17 (アスファルト塗覆装×水) の浸漬5日後

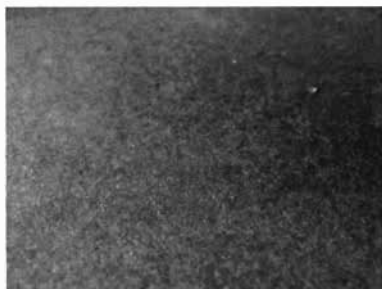
今回の実験で行った浸漬試験において、いずれの浸漬液に対してもエポキシ樹脂塗覆装試験片及びタールエポキシ樹脂塗覆装試験片は変化がみられなかった。しかし、アスファルト塗覆装試験片をガソリンに浸漬したときは、アスファルトプライマーが完全に溶解し、アスファルトルーフィング及び鋼板のさび止めのために施したエポキシ樹脂塗装が完全に露出していた(写真11)。また、試験片最外側のアスファルトルーフィングについては、表面に塗装していたアスファルトが完全に溶解していた(写真12)。アスファルト塗覆装試験片を灯油に浸漬したとき及び軽油に浸漬したときは、ガソリンに浸漬したときと比較してアスファルトプライマーは溶解しておらず(写真13及び写真15)、試験片最外側のアスファルト

写真12 試料19 (アスファルト塗覆装×ガソリン) の表面の溶解

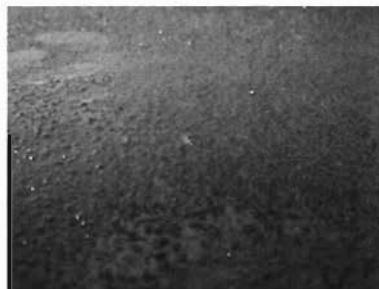
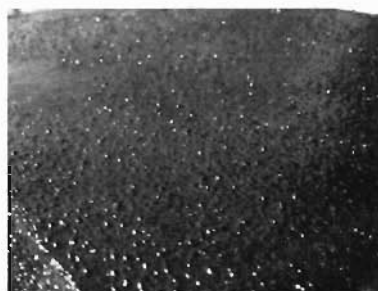
写真14 試料21 (アスファルト塗覆装×灯油) の表面の溶解

写真16 試料23 (アスファルト塗覆装×軽油) の表面の溶解

トルーフィングには若干アスファルトが付着していた(写真 14 及び写真 16)。また、アスファルトルーフィングは、最外側だけしか剥離せず、その内側は接着力を保持していた。これらのことから今回の浸漬では、アスファルト塗覆装はガソリンに最も溶解しやすいといえる。なお、アスファルトプライマーは、アスファルトを揮発性有機溶剤に溶解したものであるため、この揮発性有機溶剤がガソリン等浸漬液に溶解し、アスファルトプライマーが溶解したものと考えられる。

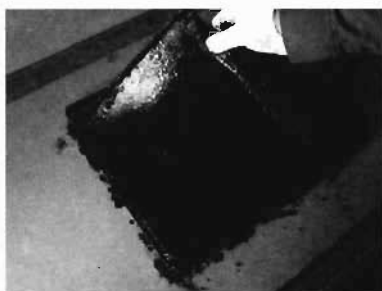
写真13 試料21 (アスファルト塗覆装×灯油) のアスファルトプライマーの溶解

写真15 試料23 (アスファルト塗覆装×軽油) のアスファルトプライマーの溶解
