プレキャストコンクリート住宅火災実験の結果について

長谷川 浩 治*
 小島 正 臣**
 鳥井 四 郎***
 加藤 尊 明****

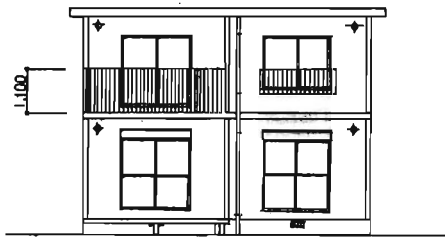
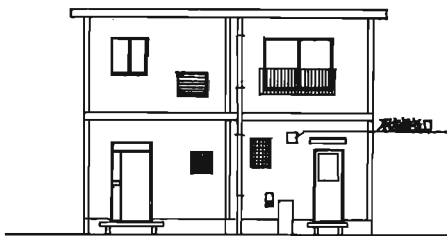
図2 建物立面図

南側立面図

東側立面図

北側立面図

西側立面図

- 1) 構造……耐火造(建設大臣性能認定工業化住宅一C-1374-3)
- 2) 種別……二階建独立住宅(立面図図2, 平面図図3, 断面図図4参照)
- 3) 可燃物量……表2参照

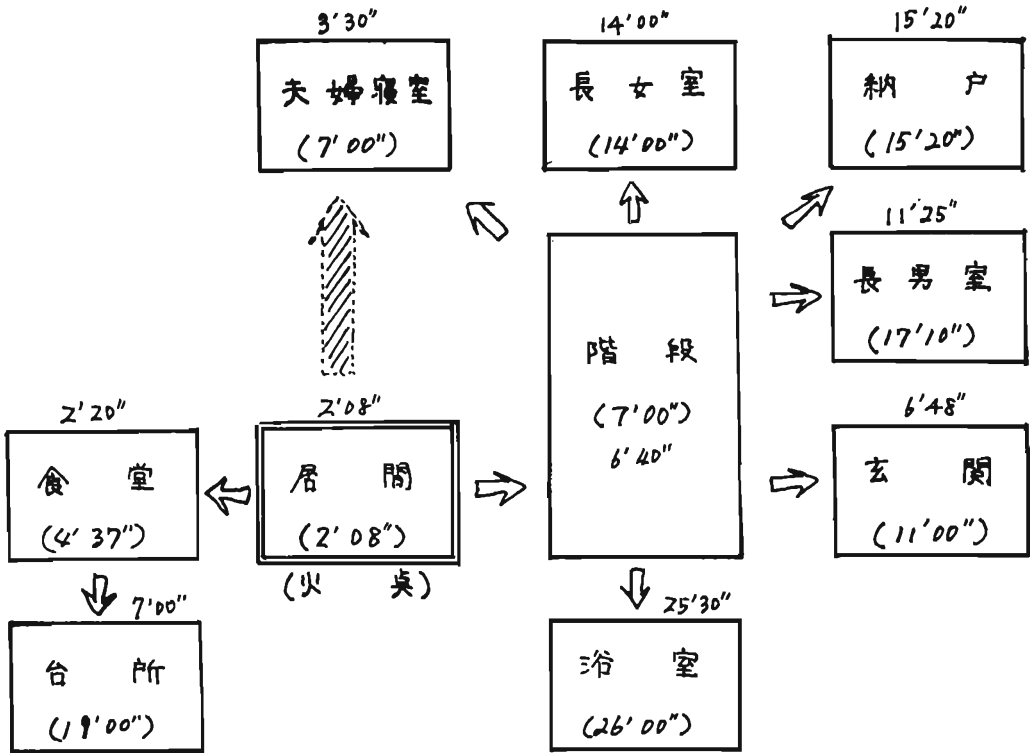
- ・ 数値はガラスが割れた時間
- ・ ()内は噴炎が認められた時間

図8 燃焼経路図

図8は火災の拡大径路を室内からの噴炎が確認された時間と窓ガラスの破壊を確認した時間並びに室内温度変化から推定して図示したものである。長女室はガラスが破壊すると同時に噴炎が確認され、室内温度も急上昇し(図6参照)、典型的なフラッシュオーバーが観測された。他方、夫婦寝室ではガラスの破壊が起きた時と室内からの噴炎が確認された時とに大きな時間的ずれがあった。このタイムラグはガラスの破壊が内

部からの加熱によって生じたものではなく、比較的早い時期に一階火点室から外部へ噴き上げる火炎によって生じたためにみられたものである。このことは、ガラスが破壊した時点での室内温度が極めて低いことからもうかがうことができる。夫婦寝室での燃焼はガラスが破壊したため徐々に炎上してゆく加熱延焼型となった。各室の室内が炎上する直前の火炎雰囲気をもとめると、概ね次のとおりであった。
