高速道路トンネル内の火災実験

1 ま え が き

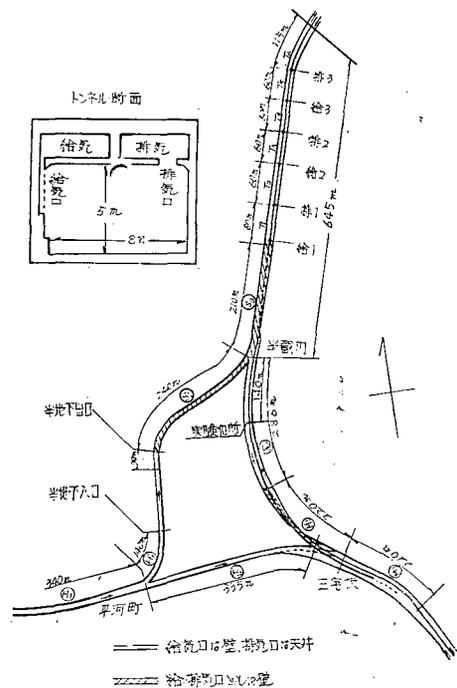
第1図 三宅坂インターチェンジの概況

トンネルは、巾8.25m(2車線)、天井高4.92mで、給・排気ダクトは天井の上にある。壁には5m間隔で

給気口があり、その反対側の天井には10m間隔で排気口がある。

これらの状況は第1図のとおりである。

三宅坂インターチェンジの換気所は、三宅坂(中央指令所あり)半蔵門、平河町、千鳥ヶ淵の4箇所において、それぞれの分担区間ができています。実験箇所は、半蔵門換気所の受排区間で、半蔵門の分流点から下り路線を三宅坂方向に140m向ったところにした。

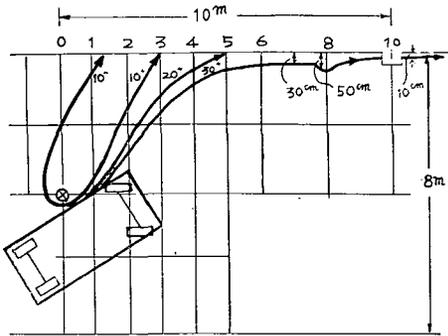
第2図 水の拡大状況

水の拡大の状況は第2図のとおりである。

1. 50秒以後は1~3mの所に集中
2. 50秒以後は拡がり狭くなってきている
3. 放水点の上方へ2°, 右方へ4° 下る傾斜である

この式と測定値とは、よく一致するので、これより流量がわかり次の各事項が推察される。

平均流量	30 l/min
拡大面の巾	2~2.5m
流速	0.4m/sec
最大拡大面の厚さ	0.5~0.6mm
6~10m部の厚さ	4mm
取水樹間の流量	1.5 l/min (約 $1/20$)
流速	7.7m/min

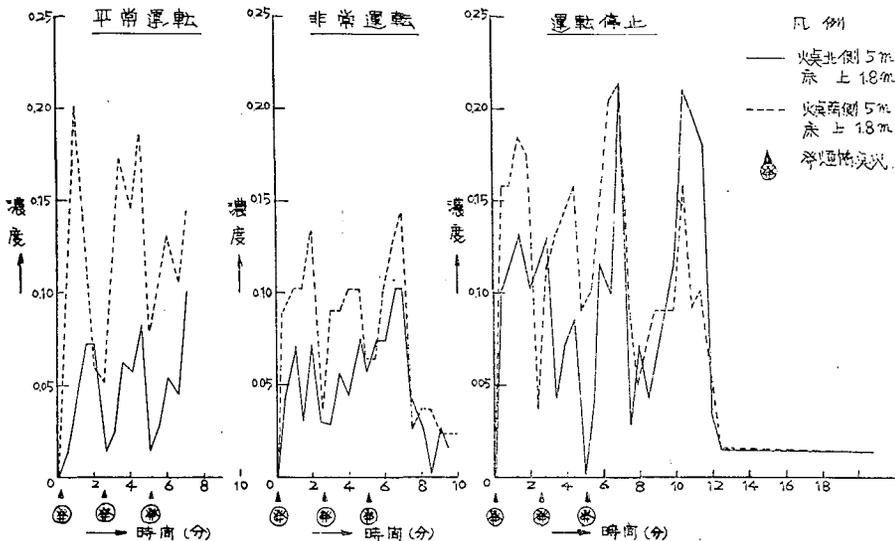
第3図 煙濃度の測定結果

実験は、平常運転(第1回)非常運転(第2回)運転停止(第3回)の順序で行なった。その結果は、第3、4、5、6図のとおりである。

(a) 平常運転の場合は、給気量と排気量とのバランスがとれているためか、煙の排出状況はあまりよくない。これに対して非常運転の場合は、排煙状況が良好で拡散する範囲も小さい。

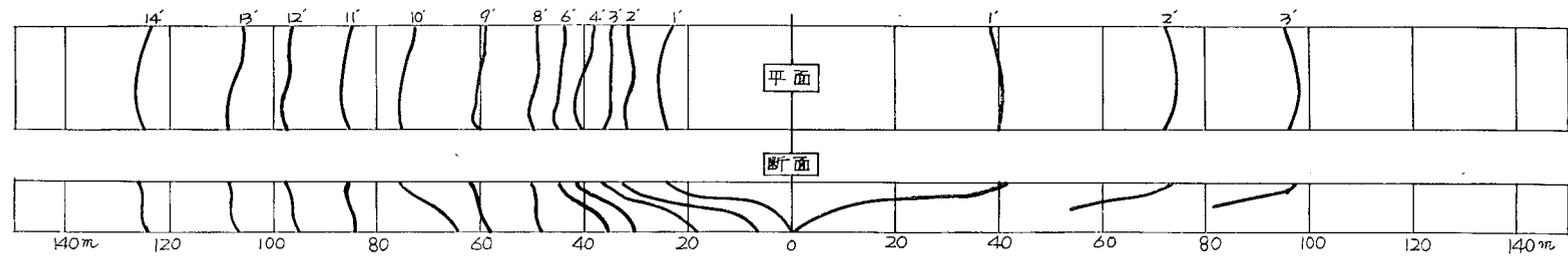
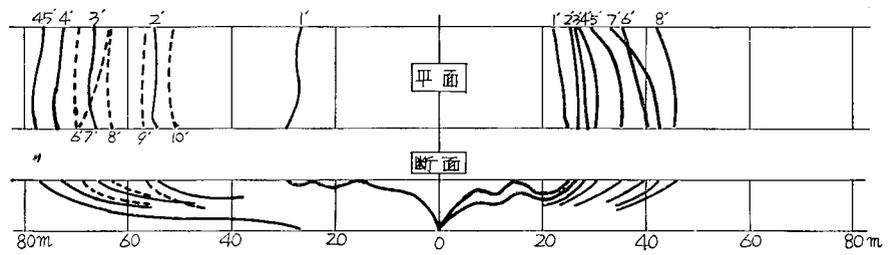
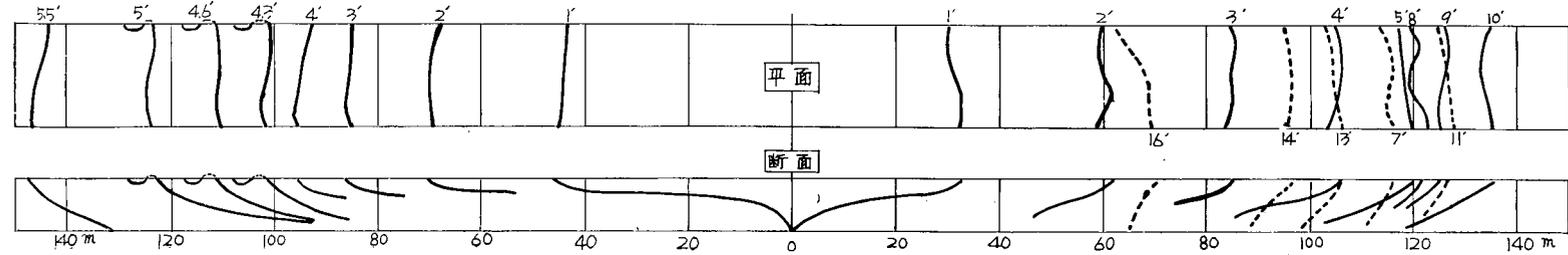
第4図 煙の拡散進行状況観測図

南方向 ← 平常運転 → 北方向

南方向 ← 非常運転 → 北方向

1. 上欄は水平方向の拡がり、
下欄は垂直方向の拡がり、
2. 破線は延びの減少を示す、
3. 数字は至過時間(分)および燃焼点からの距離(m)を示す、

南方向 ← 運転停止 → 北方向

(d) 平常運転の場合、煙は一樣の早さでは拡がらない。火点から30mくらいまでは上方に多く、下方は見透しがきくが、35~50mでは下方まで煙が下がり、見透しのきかない状況となる。その先では、また上方に多く下方は見透しきく状態で拡がる。そして、このような状態は発煙が終ると失なわれていった。

(e) 非常運転の場合は、前記の平常運転のような現象はない。高さ3mあたりが界となって上方に煙がたぐい、下方は、終始見透しがきいた。

(f) 運転停止の場合は、3分後頃から一樣に拡散

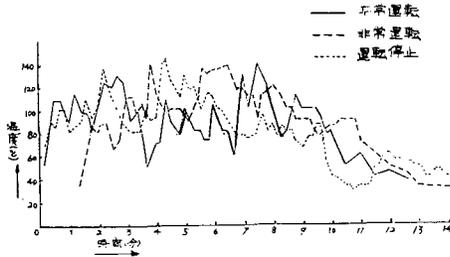
第5図 温度測定結果（火点天井下50cm）

燃焼面直上部の温度は、高さ1.5mで最高610°C、平均500~540°Cであり、天井面下約50cmのところでは、最高140°Cを示している。

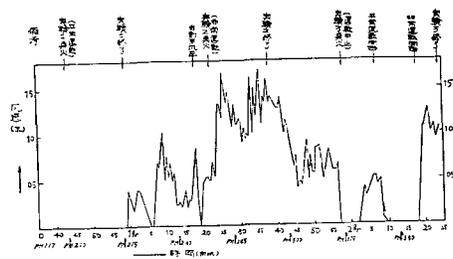
第6図 トンネル内における風速測定の結果

(c) 煙の拡散速度は、トンネル内の風向風速に影響されるが、トンネル内の風向風速は、外界の風向風速と無関係のようである。そして、トンネルの出入口等の開口部が問題となっているかどうか、今回の場合、明らかでない。
